## RAPPORT

### Accident survenu le 9 septembre 2009 à la montgolfière immatriculée F-GVPB

<b>Evénement :</b>	collision avec une ligne électrique lors de l'atterrissage.
<b>Cause probable :</b>	choix d'une trajectoire incompatible avec le respect des marges de sécurité liées au franchissement d'obstacles ou du relief.

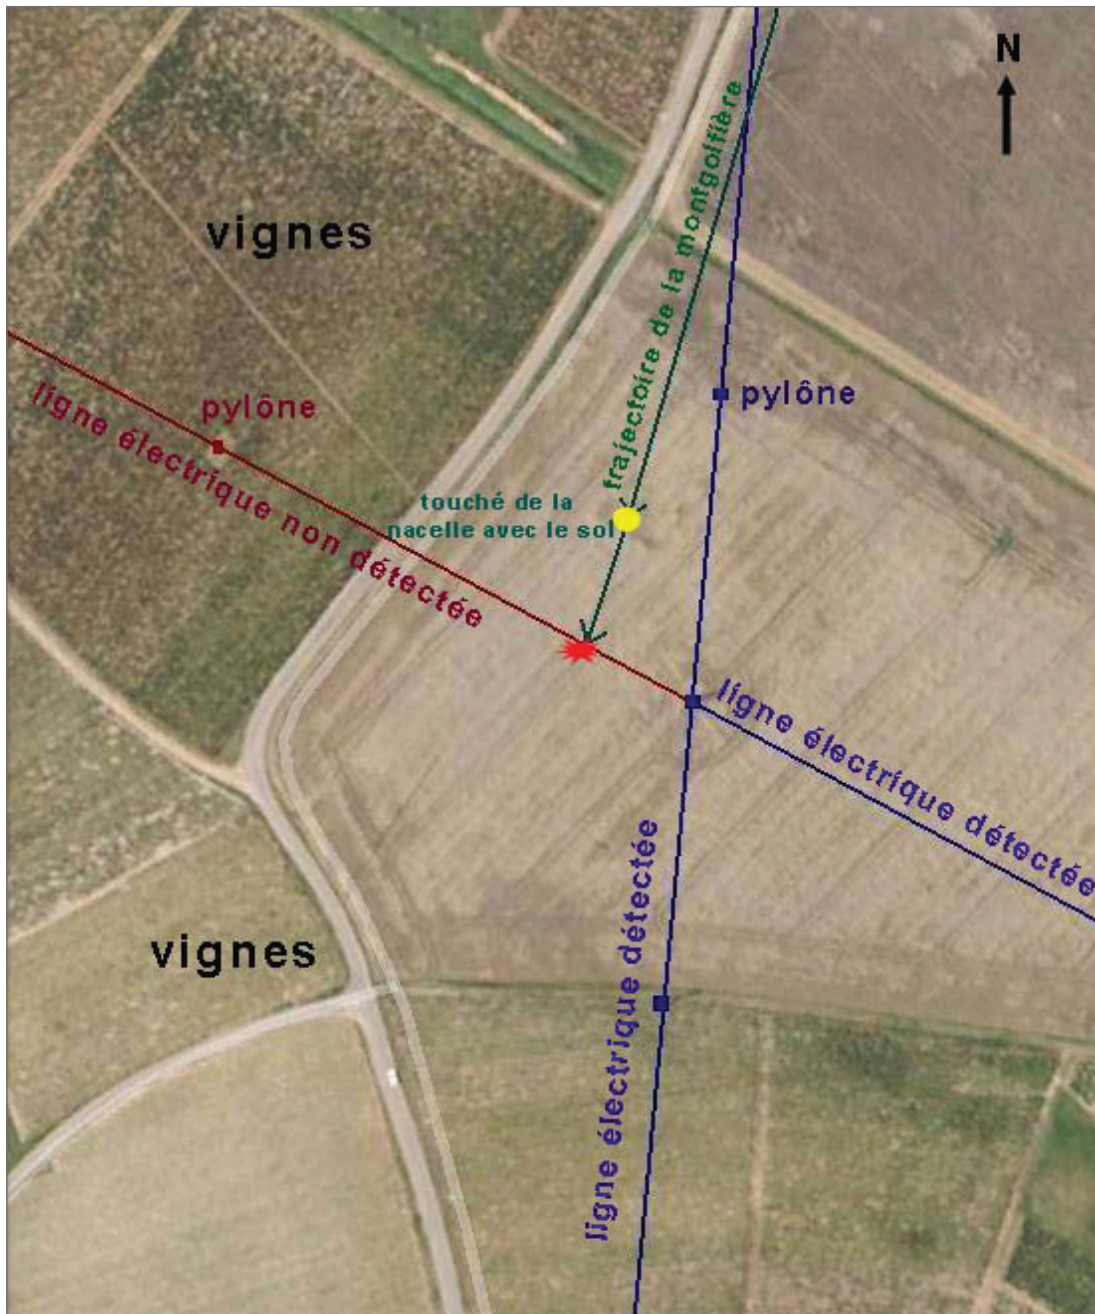
Le pilote explique qu'après une heure et quinze minutes de vol, il décide d'atterrir. Il choisit un champ déchaumé et suffisamment grand pour atterrir. Le champ est situé derrière une ligne électrique à moyenne tension et avant des vignes. Le soleil se trouve derrière des collines à droite de la trajectoire du ballon. Le pilote détecte la présence de deux lignes électriques sécantes. En fin de descente, il constate qu'une des deux lignes se prolonge vers l'ouest, -voir croquis ci après- sur la trajectoire du ballon. Il soupape pour dégonfler rapidement l'enveloppe.

La nacelle touche le sol environ trente mètres avant la ligne électrique repérée tardivement et glisse. Le bas de l'enveloppe heurte la ligne provoquant trois arcs électriques successifs.
