# Rapport

Incident survenu le **2 mai 2009**  
**en approche à Antalya (Turquie)**  
**au Boeing 737-300**  
**immatriculé F-GFUF**  
**exploité par Europe Airpost**

Bureau d'Enquêtes et d'Analyses  
pour la sécurité de l'aviation civile

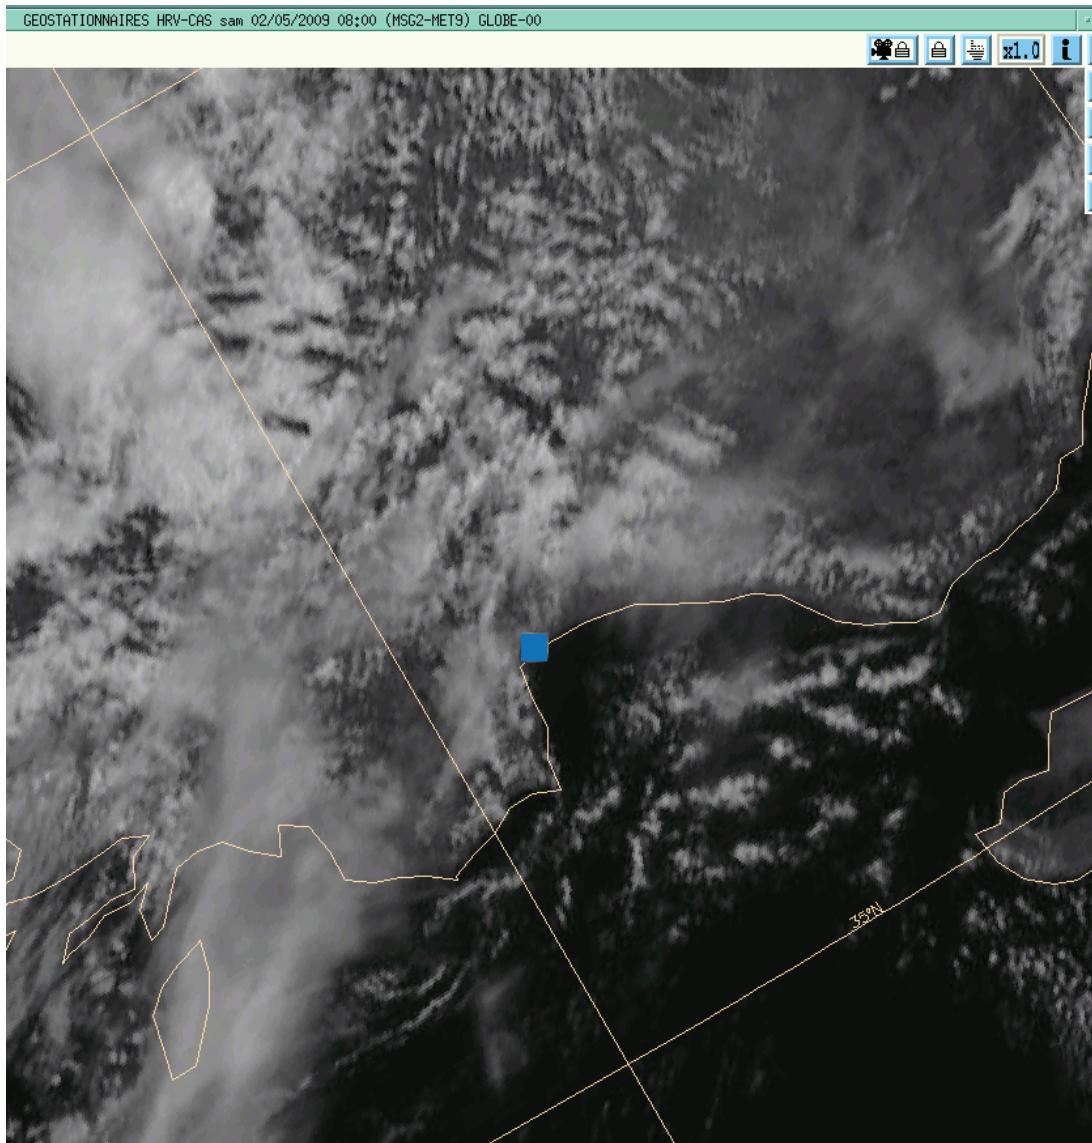
**annexe**  
**Image Satellite de 7 h 00 UTC**

<b>Evénement :</b>	perte de contrôle momentanée, décrochage sous AP et AT
<b>Conséquences et dommages :</b>	aucun dommage
<b>Aéronef :</b>	Boeing 737- 300
<b>Date et heure :</b>	2 mai 2009 à 7 h 13 UTC <sup>(1)</sup>
<b>Exploitant :</b>	Europe Airpost
<b>Lieu :</b>	en approche à environ 30 NM au nord d'Antalya (Turquie)
<b>Nature du vol :</b>	transport public de passagers (vol charter)
<b>Personnes à bord :</b>	2 PNT - 3 PNC - 110 passagers
<b>Conditions météorologiques dans la zone de l'évènement :</b>	l'image satellite <sup>(2)</sup> permet l'observation d'un flux de sud-ouest bien soutenu ainsi que la présence d'ondes orographiques

<sup>(2)</sup>L'équipage ne disposait pas de cette image. Le dossier météorologique mis à sa disposition ne permettait pas de prévoir ce phénomène d'onde orographique. L'image satellite est portée en annexe.
