# Rapport

Accident survenu le **5 avril 2009**  
sur l'**aérodrome d'Amboise (37)**  
**à l'hélicoptère Robinson R44 II**  
immatriculé **G-CESO**

Bureau d'Enquêtes et d'Analyses  
pour la sécurité de l'aviation civile

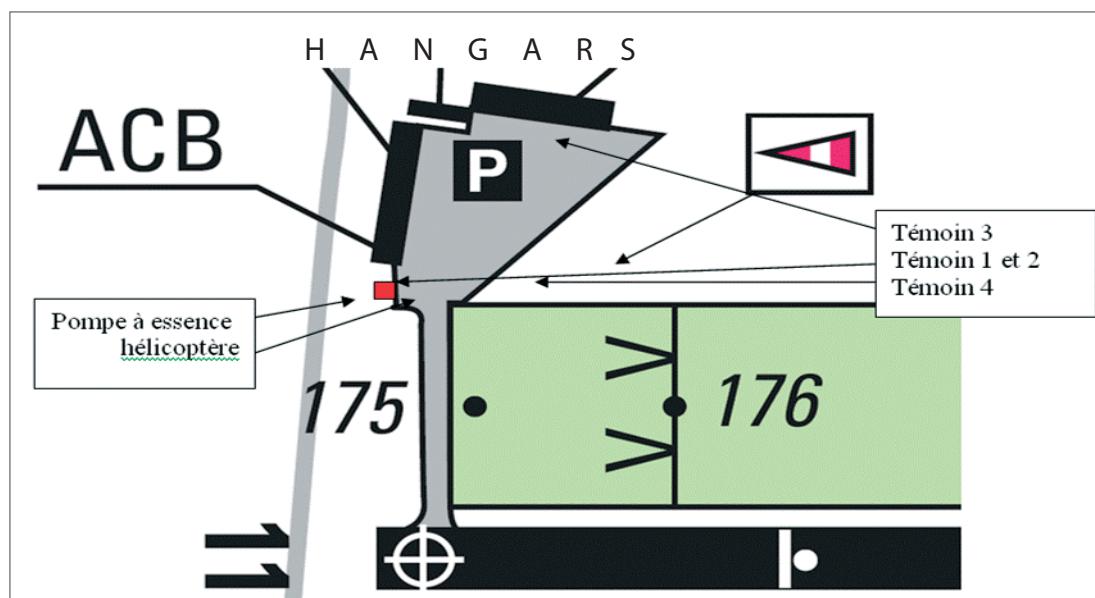
Un pilote et instructeur (témoin 1 sur le croquis ci-après) ayant une grande expérience aéronautique, était situé à proximité de l'extincteur de la station d'avitaillement en carburant (à cinq mètres et à l'avant droit de l'hélicoptère). Il indique avoir vu l'hélicoptère contrôlé dans ses évolutions jusqu'au vol en stationnaire devant la pompe. Il précise que le vol stationnaire a duré une dizaine de secondes. Il a vu les mains des deux occupants avant sur les commandes de vol lorsque les mouvements instables en tangage sont apparus avant la perte de contrôle totale de l'hélicoptère.
