Rapport

Incident survenu le **2 juin 2010**
dans la **FIR Bordeaux - Point OLRAK**
entre l'**Airbus A318** immatriculé **F-GUGJ** exploité par **Air France**
et l'**avion Pilatus PC 12** immatriculé **EC-ISH**

Bureau d'Enquêtes et d'Analyses
pour la sécurité de l'aviation civile

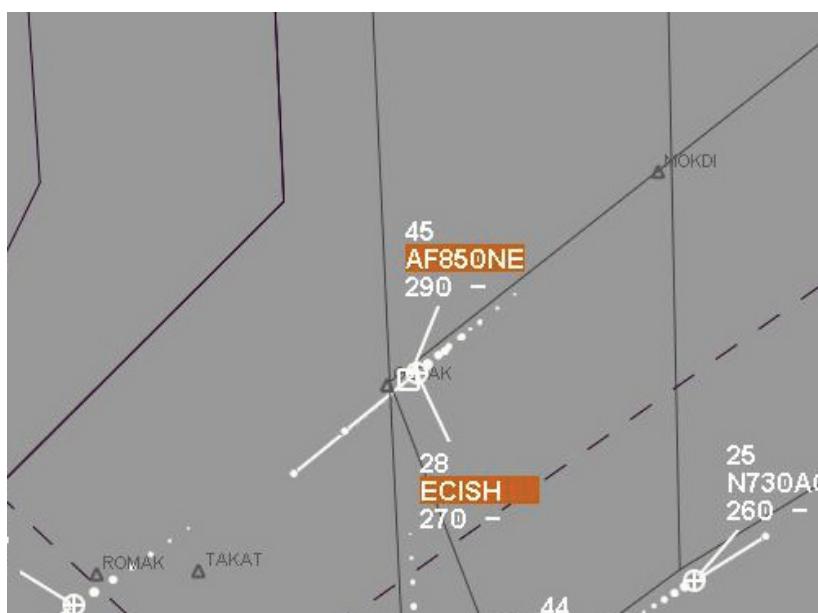
La séparation minimale entre les 2 avions n'a pas pu être mesurée sur l'enregistrement, les 2 plots radar étant confondus. Les équipages ont estimé que la séparation était comprise entre 15 et 30 mètres horizontalement et environ 100 pieds verticalement.

Figure 1 : cliché radar pris au moment du dépassement

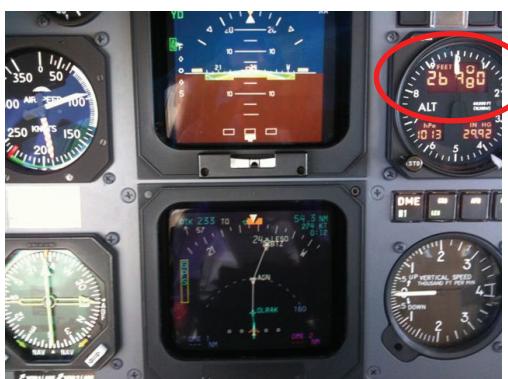
Lors de la montée vers le FL 270, ils ont constaté que les écarts d'altitude et de vitesse entre les 2 ensembles anémo-altimétriques augmentaient. Stables au FL 270, ils avaient sur l'ensemble 1, côté pilote, le FL 270 et une vitesse indiquée de 90 kts et sur l'ensemble 2, côté droit, le FL 290 et une vitesse indiquée de 160 kts. L'équipage a tenté de lever le doute avec le GPS mais l'altitude GPS se situait entre 27 000 pieds et 29 000 pieds et ne leur permettait pas de lever le doute (voir note ci-après).

Figure 2 : ensemble 1 côté gauche

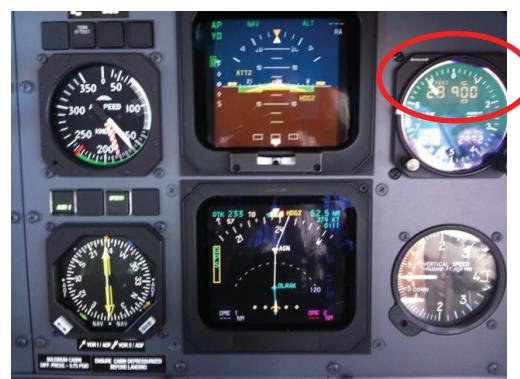
Figure 3 : ensemble 2 côté droit

Ainsi la vitesse lue sur l'ensemble de droite était cohérente avec les conditions de vol du moment.

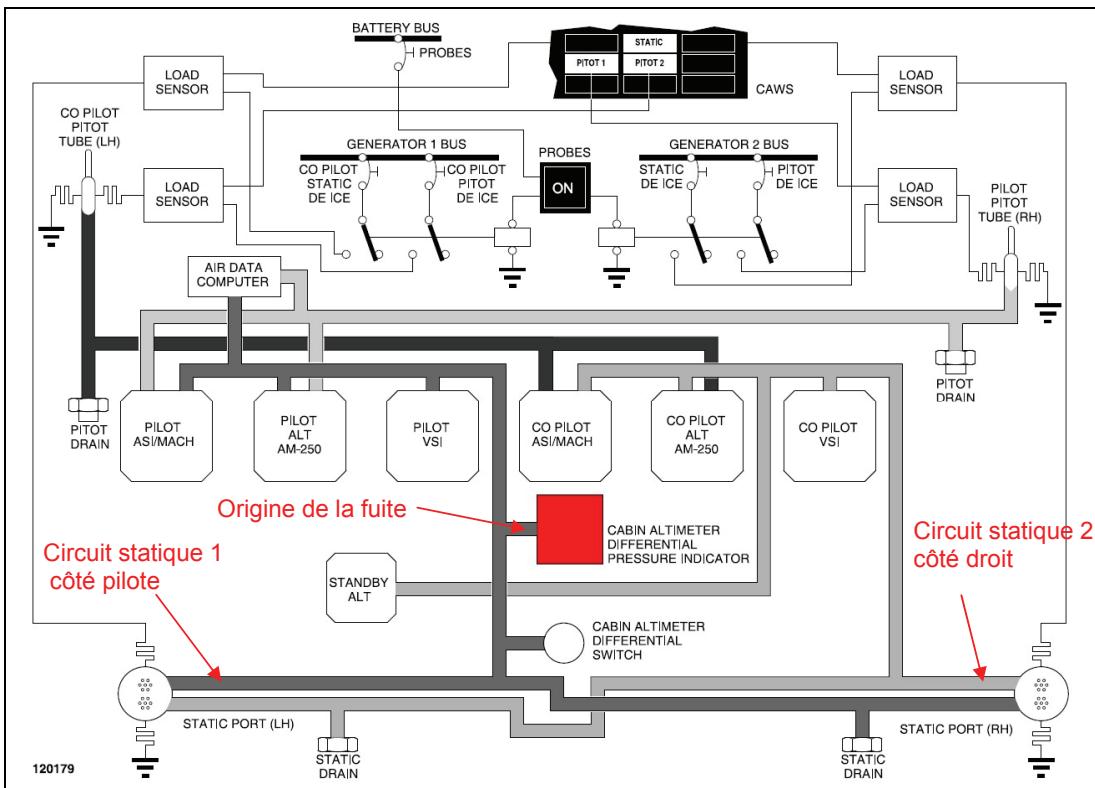
Figure 4 : schéma synoptique de l'installation anémométrique du PC 12

L'avion étant pressurisé, il est muni d'un indicateur de pression différentielle de la cabine qui utilise le circuit pneumatique de pression statique du côté pilote pour élaborer son indication (en rouge sur la figure 4).

La recherche de panne effectuée sur l'avion le lendemain de l'incident a montré que la chaîne de pression statique côté pilote (cf. figure 4) faisait l'objet d'une fuite sur un connecteur assurant la jonction entre cette chaîne et de l'indicateur de pression différentielle de la cabine (pièces référencés 3 et 4 sur la figure 5).

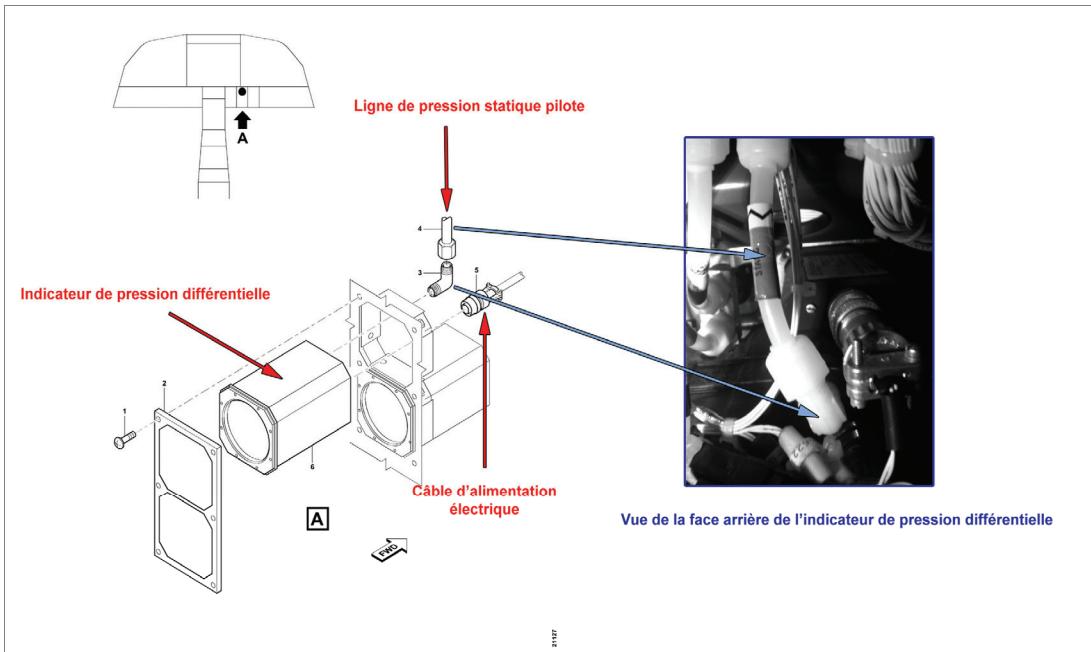
Ainsi, une partie de l'air pressurisé de la cabine pouvait pénétrer dans la ligne de pression statique et augmentait la valeur de cette pression. Cette augmentation de la pression était, au FL 290, équivalente à la valeur de 2 000 pieds.

De ce fait, dès que la cabine était pressurisée, les instruments côté pilote indiquaient une altitude et une vitesse plus faibles qu'elles ne l'étaient en réalité.

Figure 5 : schéma et photo de l'installation

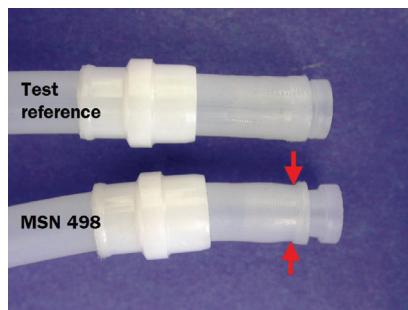
Le connecteur à l'origine de la fuite a été analysé. Il présentait un rétrécissement de sa section précédé d'un bourrelet au niveau du raccord avec l'indicateur de pression différentielle cabine (voir figure 7 ci-dessous).

Figure 7 : rétrécissement de la section du connecteur

Les essais effectués dans le cadre de l'enquête n'ont pas permis de reproduire sur une pièce neuve la déformation observée sur la pièce en cause et par conséquent d'en identifier l'origine (problème de fabrication de la pièce ou manipulation inadéquate lors d'opérations de maintenance par exemple).

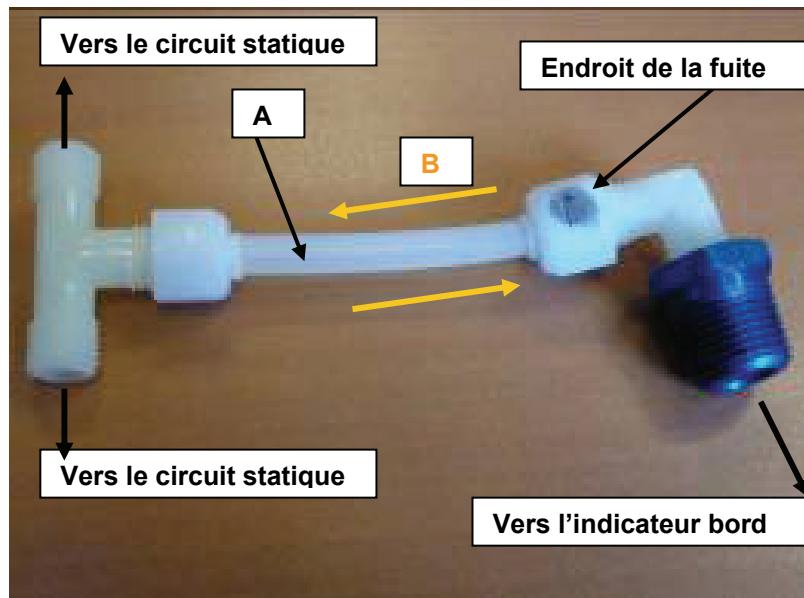
Il a pu être établi, lors de ces essais, que la déformation observée sur le connecteur ne permettait pas une jonction et une étanchéité parfaites entre la tuyauterie et l'indicateur de pression différentielle cabine. De ce fait, le

tube (cf. « A » figure 8) pouvait être déplacé dans le sens longitudinal alors qu'il est, en temps normal, immobilisé par le serrage. Sans manipuler ce tube, aucune fuite notable ne se produisait. Dès lors qu'il était déplacé dans le sens longitudinal (cf. « B » figure 8), une fuite apparaissait.

Ainsi lors des tests d'étanchéité effectués par Pilatus, sur l'avion en statique, aucune fuite n'a été décelée. Lors du départ du PC 12, les vibrations en vol ainsi que les contraintes engendrées par la montée en pressurisation de la cabine ont très vraisemblablement amené le tube à se déplacer, causant ainsi la fuite au niveau du connecteur.

Figure 8 : photo de la tuyauterie

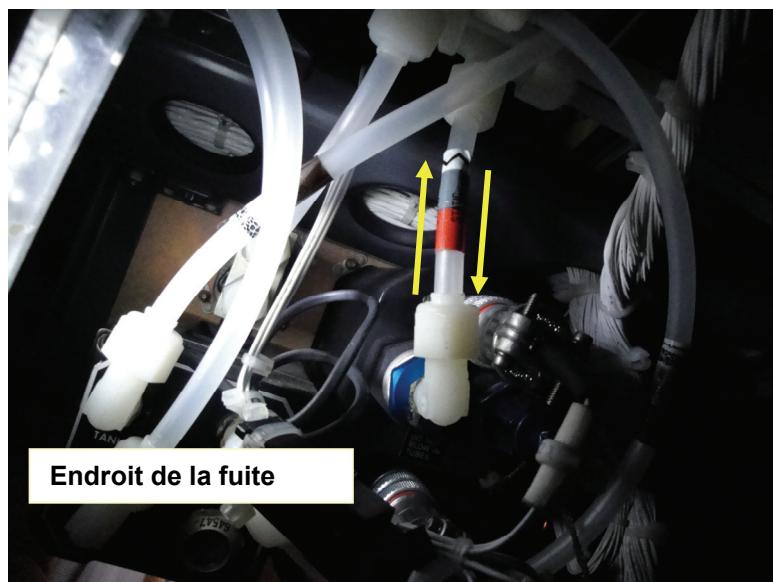
Figure 9 : emplacement sur avion
