# Rapport

Accident survenu le **3 octobre 2010**  
à **Lauroux (34)**  
à l'**avion Jodel DR1050**  
immatriculé **F-BKBZ**

Bureau d'Enquêtes et d'Analyses  
pour la sécurité de l'aviation civile

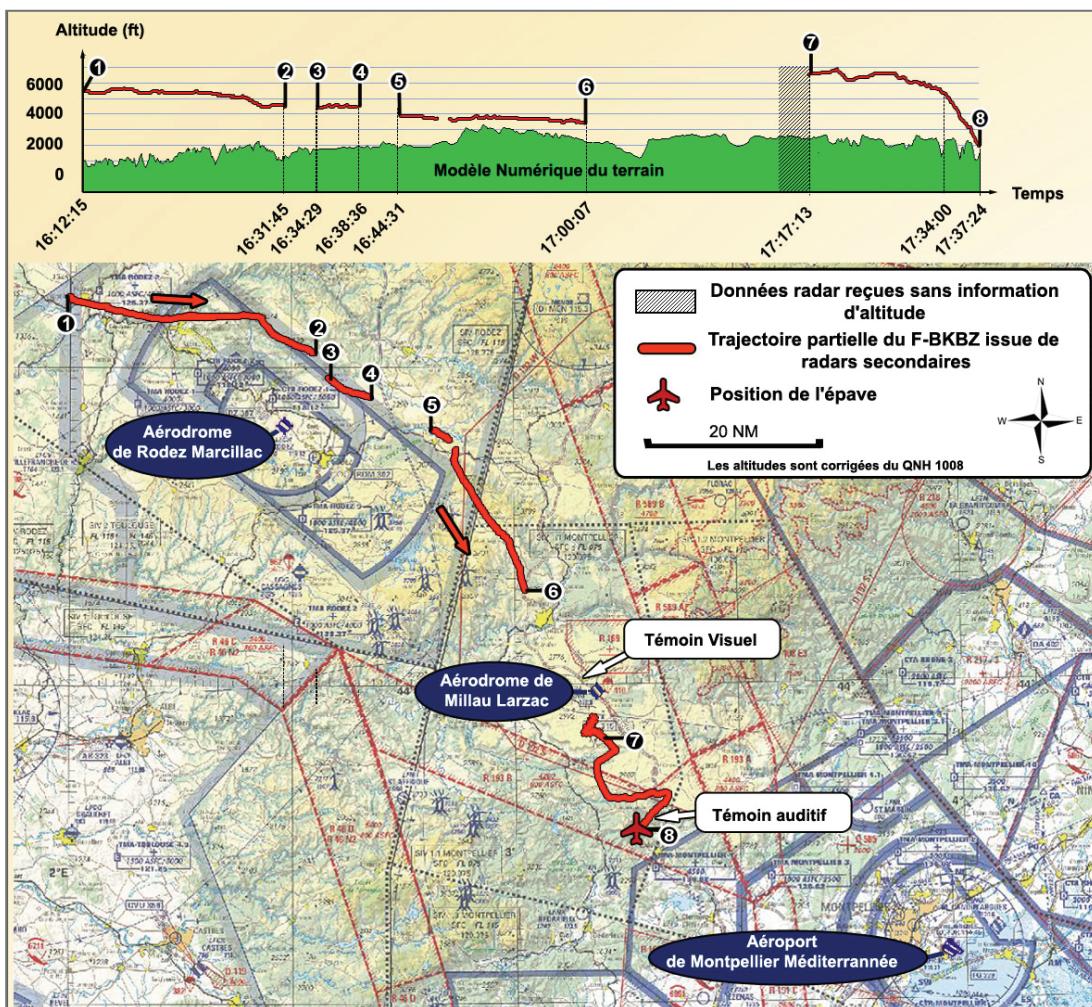
Figure 1: trajectoire de l'avion (plan vertical et plan horizontal)

A 17 h 37 m 53, le contact radio et radar de l'avion est perdu. L'avion a heurté le relief à une altitude de 1 970 ft environ.

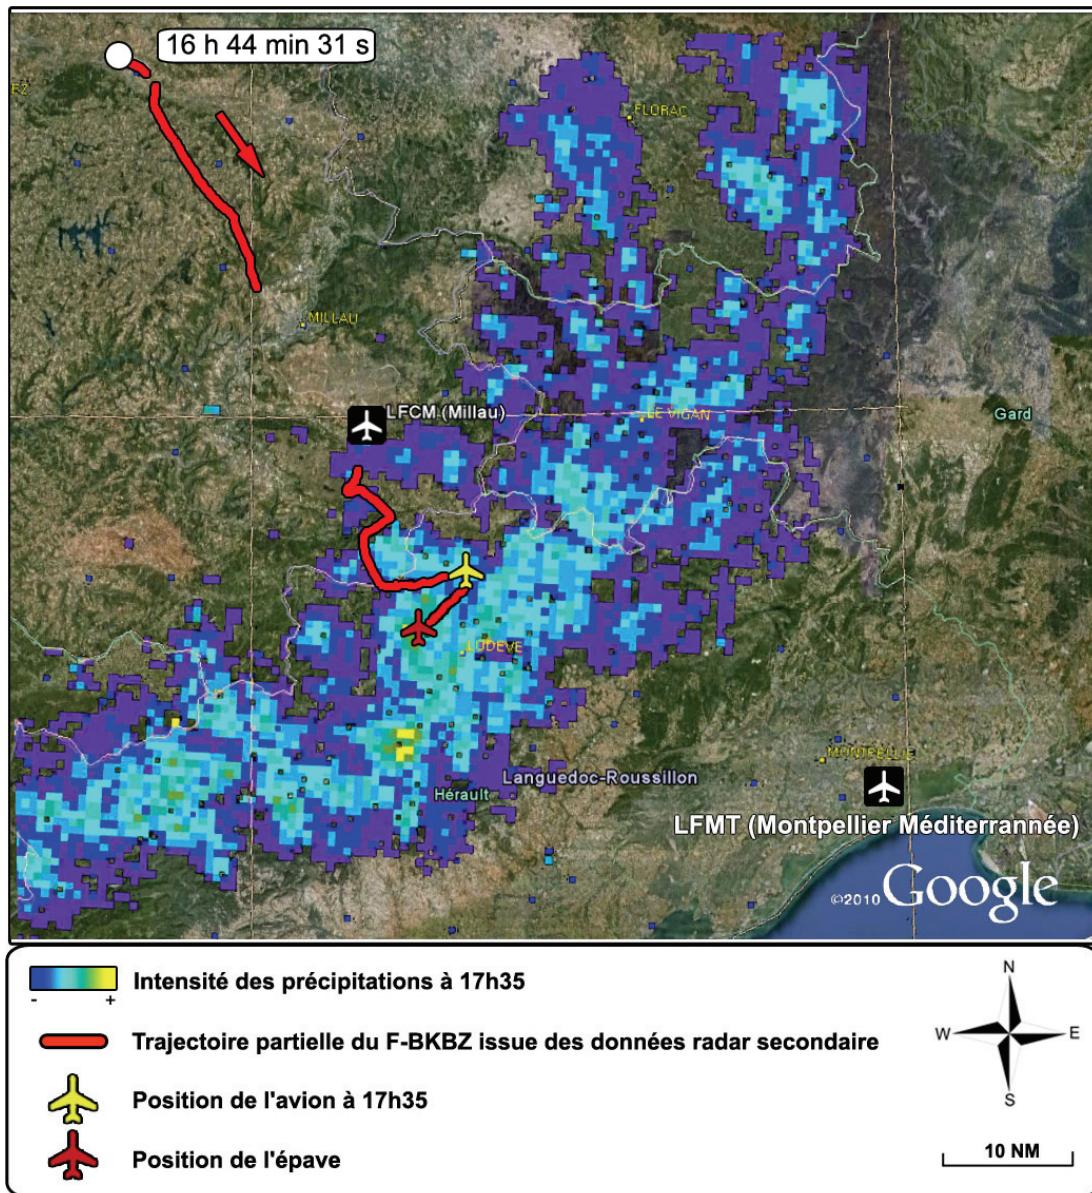
Figure 2 : image radar des précipitations à 17 h 35 et trajectoire du F-BKBZ

Sur la zone de l'accident, le ciel est couvert par des strato-cumulus dont la base est située à une altitude de 450 m et un sommet entre 1 500 et 2 000 m. De la pluie est présente avec un vent de sud-sud-est entre 25 et 40 kt. Le vent à 1 500 m est de secteur sud-sud-est entre 40 et 50 kt. De la turbulence modérée à forte est présente du sol au FL80.

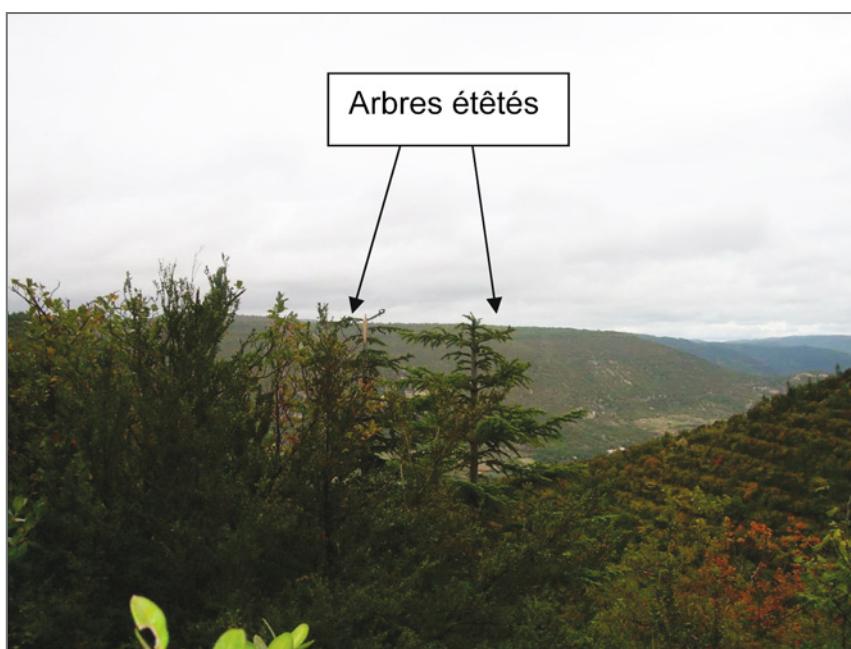
Figure 3 : vue générale des arbres depuis la position de l'épave

L'épave est située sur le versant sud-est d'un relief à une altitude d'environ 600 m. Trois arbres ont été étêtés par le passage de l'avion.

L'examen de la cellule ainsi que les dommages sur la végétation indiquent que l'avion est arrivé en ligne de vol, ailes à plat en descente et à un cap d'environ 250°.

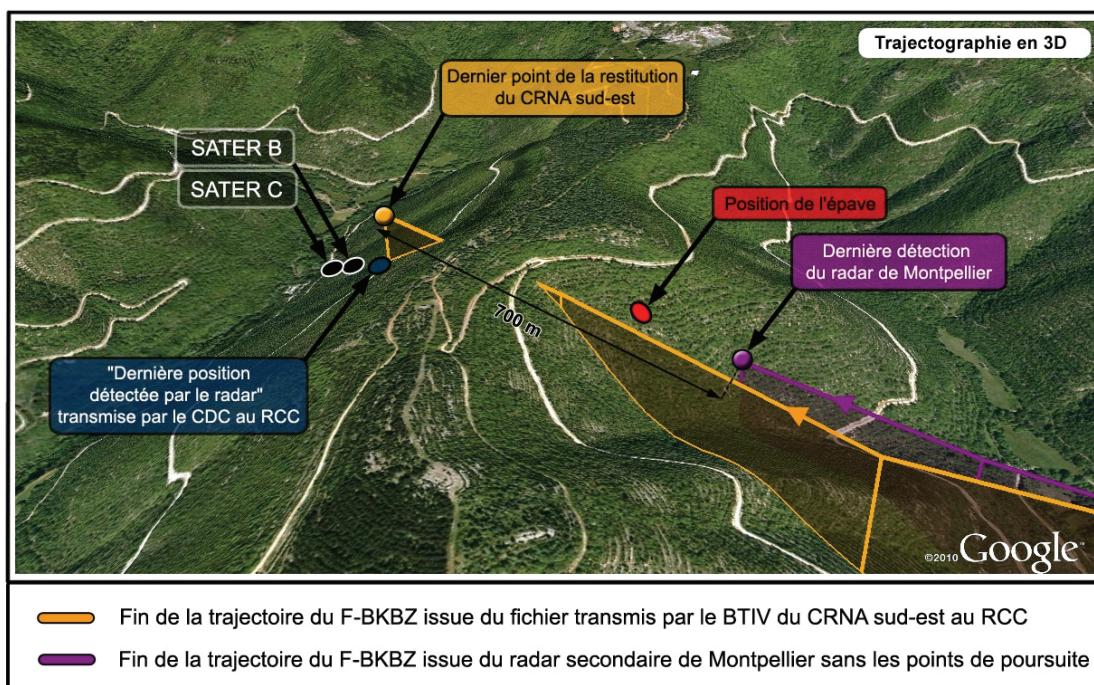
Figure 4 : localisation de l'épave et centres des zones de recherches

A 18 h 09, le CDC a informé le RCC par téléphone de la « dernière position détectée par le radar » (voir figure 4).

A 19 h 35, le RCC a demandé à la préfecture de mettre en place la phase SATER B en indiquant ce point comme dernière position connue (voir figure 4).

A 21 h 21, le RCC a demandé à la préfecture de mettre en place la phase SATER C en indiquant une dernière position connue proche de la précédente (voir figure 4). Dans son message, le RCC demandait de ratisser la zone dans un rayon de 5 km centré sur ce dernier point.

Les moyens terrestres ont initialement concentré leurs recherches autour des centres déterminés par le RCC (centre du cercle SATER C). Il s'est avéré que ces recherches se sont déroulées dans la vallée adjacente à celle où se situe l'épave.

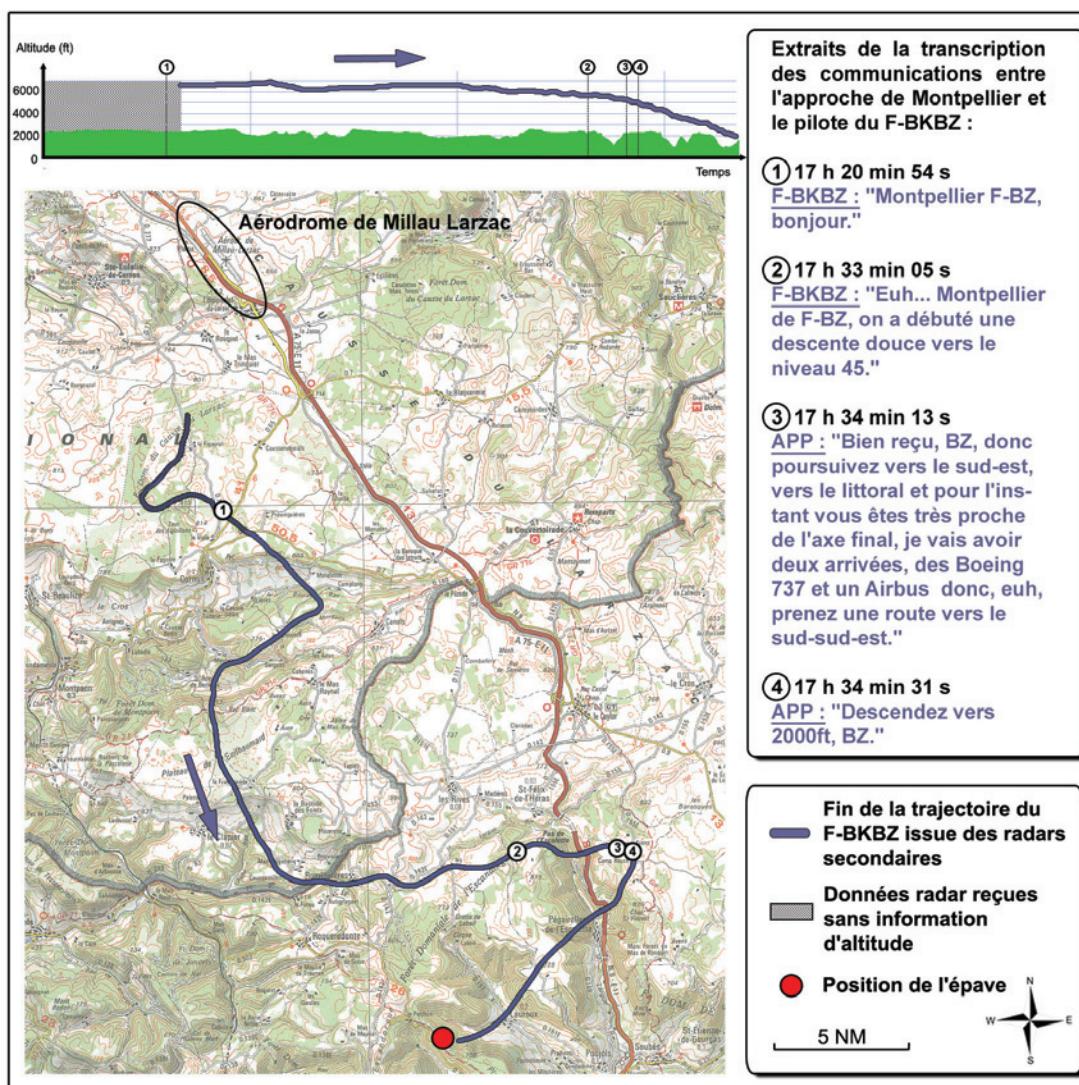
Figure 5 : fin de la trajectoire avec certaines communications avec le contrôleur de Montpellier

- 250 ft/min entre 17 h 29 et 17 h 34 ;
- 1 000 ft/min entre 17 h 34 et 17 h 37 m 24 s.

Certains échanges radio entre le contrôleur de Montpellier et le pilote ont été reportés sur la trajectoire suivie par le F-BKBZ :
