Perte de séparation entre un avion effectuant une approche de catégorie 2 et un avion au décollage

Aéronef	1- Airbus 318-111 immatriculé F-GUGC 2- Boeing 737-800 immatriculé F-GZHD
Date et heure	25 mai 2010 à 5 h 50 ⁽¹⁾
Exploitant	1- Airfrance 2- Transavia France
Lieu	AD Nantes Atlantique (44)
Nature du vol	1- Transport public de passagers 2- Transport public de passagers
Conséquences et dommages	Perturbation du signal du localizer lors d'un atterrissage automatique

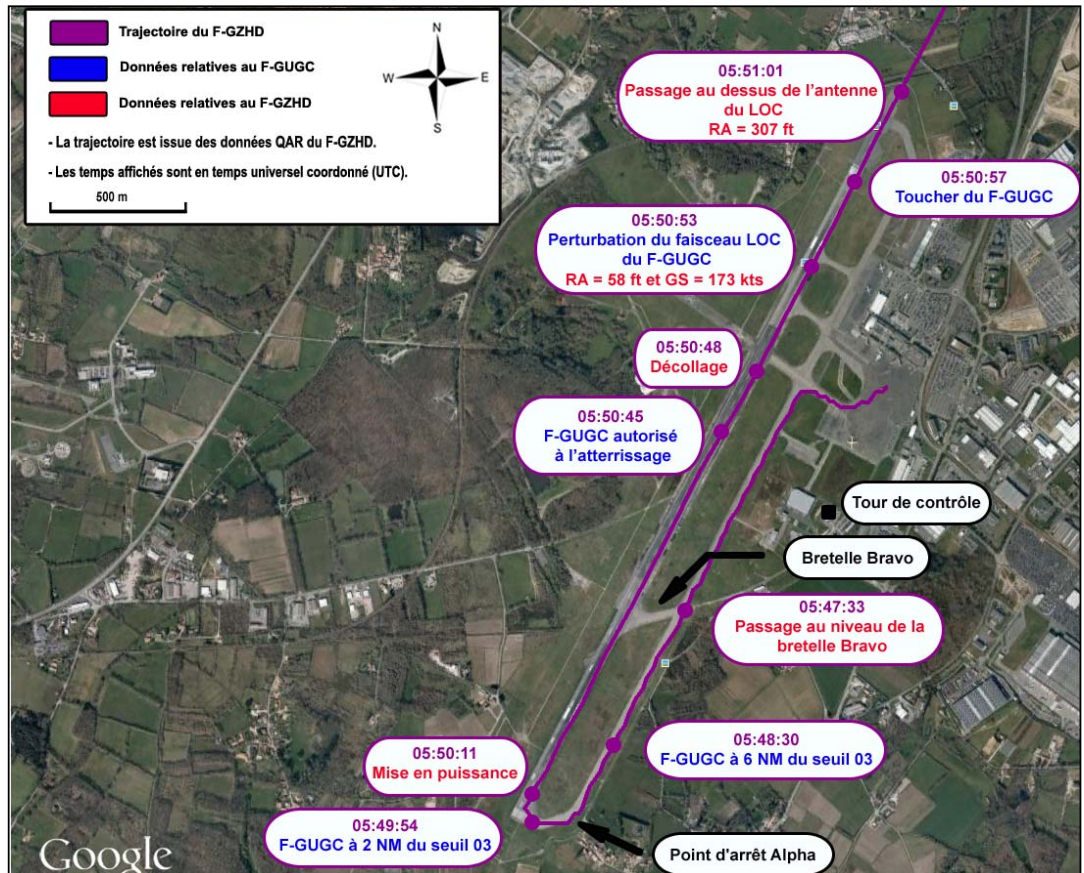
A 5 h 44, le contrôleur sol autorise l'équipage du F-GZHD, qui effectue un vol à destination de Djerba (Tunisie), à rouler depuis son point de stationnement jusqu'au point d'arrêt Alpha de la piste 03 (voir trajectoire ci-après).

A 5 h 48 min 22, l'équipage du F-GZHD s'annonce prêt au décollage approchant le point d'arrêt Alpha. Le contrôleur tour l'autorise à s'aligner et à décoller. Le F-GUGC, alors à environ 6 NM du seuil, intercepte l'ILS avec une vitesse estimée à 180 kt.

A 5 h 49, lors du premier contact avec l'équipage du F-GUGC, le contrôleur tour lui demande de réduire à la vitesse minimum d'approche. Peu après, observant le F-GZHD presque arrêté à proximité de la barre d'arrêt Alpha, le contrôleur demande à l'équipage s'il s'aligne. Celui-ci répond que la barre d'arrêt lumineuse avait été maintenue allumée. Alors que le F-GUGC se trouve à environ 2,8 NM du seuil, le contrôleur demande à l'équipage du F-GZHD de décoller immédiatement. Dix-huit secondes après, le contrôleur informe l'équipage du F-GUGC qu'un B737 s'aligne pour décoller. Vingt-quatre secondes plus tard, il l'informe que cet avion roule au décollage. L'équipage accuse réception des deux messages.
