Dysfonctionnement en vol d'un amortisseur de traînée, perte de contrôle, collision avec les arbres

Aéronef	Hélicoptère Schweizer 269 C, immatriculé F-GJGQ
Date et heure	Dimanche 25 juillet 2010 à 10 h 00 ⁽¹⁾
Exploitant	Société de travail aérien
Lieu	Coullons (45)
Conséquences	Pilote et passager décédés, aéronef détruit

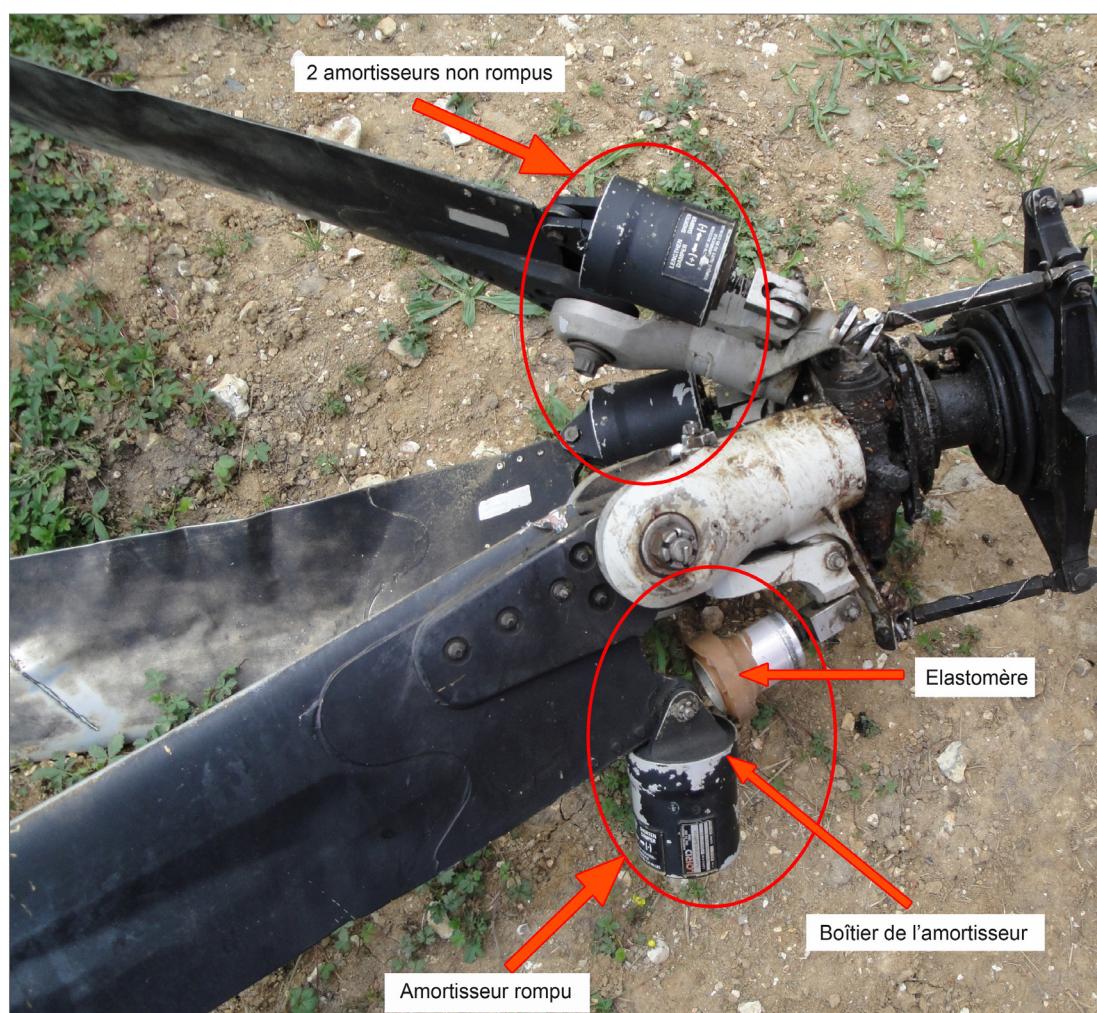
Les observations réalisées sur l'épave ont montré qu'un des trois amortisseurs de traînée était rompu (voir photo ci-après).

- le premier, retrouvé rompu après l'accident, présentait une adhésion dégradée et partielle antérieure à l'accident entre l'élastomère et le boîtier de l'amortisseur ainsi que des traces de corrosion interne ;
- un liquide aqueux a été trouvé dans le deuxième amortisseur. Ceci est incompatible avec l'étanchéité réalisée sur un amortisseur neuf. Par ailleurs, il présentait des caractéristiques d'adhésion et de corrosion identiques au premier ;
- lors de tests sur le deuxième et le troisième, ceux-ci ont dépassé l'allongement maximal admissible⁽³⁾.

Les trois amortisseurs de traînée n'étaient donc vraisemblablement pas en état de navigabilité avant l'accident. Lors du vol, l'adhésion de l'élastomère de l'amortisseur retrouvé rompu a continué à se dégrader jusqu'à un seuil incompatible avec l'absorption nominale du niveau vibratoire normal en vol en translation. Les déplacements excessifs de la pale associée ont généré brutalement un déséquilibre du rotor principal qui s'est traduit par un balourd difficilement compatible avec le contrôle de l'hélicoptère et la poursuite du vol.

L'accident est vraisemblablement dû à la dégradation de l'adhésion de l'élastomère des amortisseurs de traînée qui n'a pas été détectée lors de l'opération de maintenance des 300 heures. Ceci a conduit au dysfonctionnement soudain en vol d'un premier amortisseur et à la perte de contrôle de l'hélicoptère par le pilote. Cette opération sur une pièce critique effectuée par un mécanicien seul et sans approbation par une autre personne ou un organisme indépendant de l'exploitant a pu contribuer à l'accident.

- l'AESA modifie, pour les sociétés dépourvues de CTA dans leur cadre d'activités particulières à caractère commercial, la procédure d'approbation de remise en service d'aéronef. Cette procédure devra imposer que l'approbation soit effectuée par une autre personne que celle ayant effectué les travaux ou par un organisme indépendant de l'exploitant. [Recommandation FRAN-2012-013]**
