Rupture du train avant lors du roulage après atterrissage

Aéronef Avion Robin DR 360	Immatriculation F-GMJE	Exploitant Aéroclub
Date et heure¹ Vendredi 6 août 2010 à 17 h 50	Lieu Aérodrome de Valenciennes (59)	Conséquences Train avant fortement endommagé

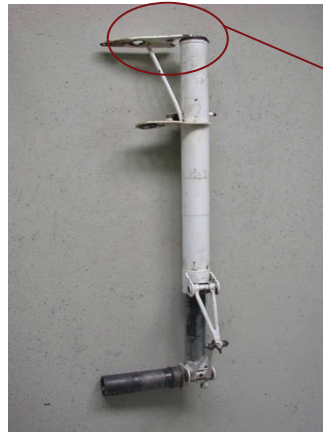
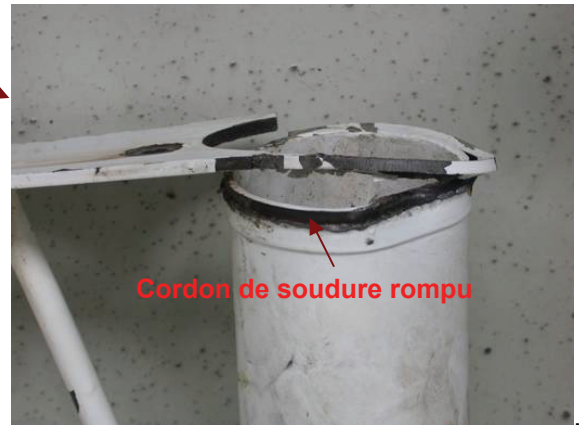
Le démontage du train, de construction « SAB », a montré que la platine supérieure de fixation du train avant était rompue au niveau du cordon de soudure assurant l'assemblage entre le fût et la platine supérieure.

Des examens fractographiques ont révélé un processus de fissuration progressive en fatigue dans la zone rompue de la platine et du cordon. Cette propagation en fatigue a fragilisé l'assemblage jusqu'à la rupture finale.

L'accident est dû à la présence de fissurations non détectées au niveau du cordon de soudure assurant l'assemblage entre le fût et la platine supérieure du train de type « SAB ». Les procédures d'entretien en vigueur au moment de l'accident n'exigeaient pas de recherche de fissuration.

Des ruptures comparables ont été observées à plusieurs reprises sur les trains de construction « Robin ». Elles ont fait l'objet de la directive de navigabilité de l'AESA n° 2007-0171. Cette directive requérait des inspections de train avant afin de détecter des criques mais excluait cependant de son champ d'application les avions équipés de train de type « SAB ». Elle a été remplacée le 5 novembre 2010 par la directive de navigabilité n° EU-2010-0231, qui étend l'applicabilité des inspections aux trains de construction « SAB ».

Depuis le 5 novembre 2010, l'AESA rend l'inspection de telles fissures obligatoire pour ce type de train.
