Rapport

**Accident survenu le 1^{er} août 2010
à Monistrol d'Allier (43)
au planeur Centrair C201 Marianne
immatriculé F-CBLB
exploité par le Centre de vol à voile du Velay**

Bureau d'Enquêtes et d'Analyses
pour la sécurité de l'aviation civile

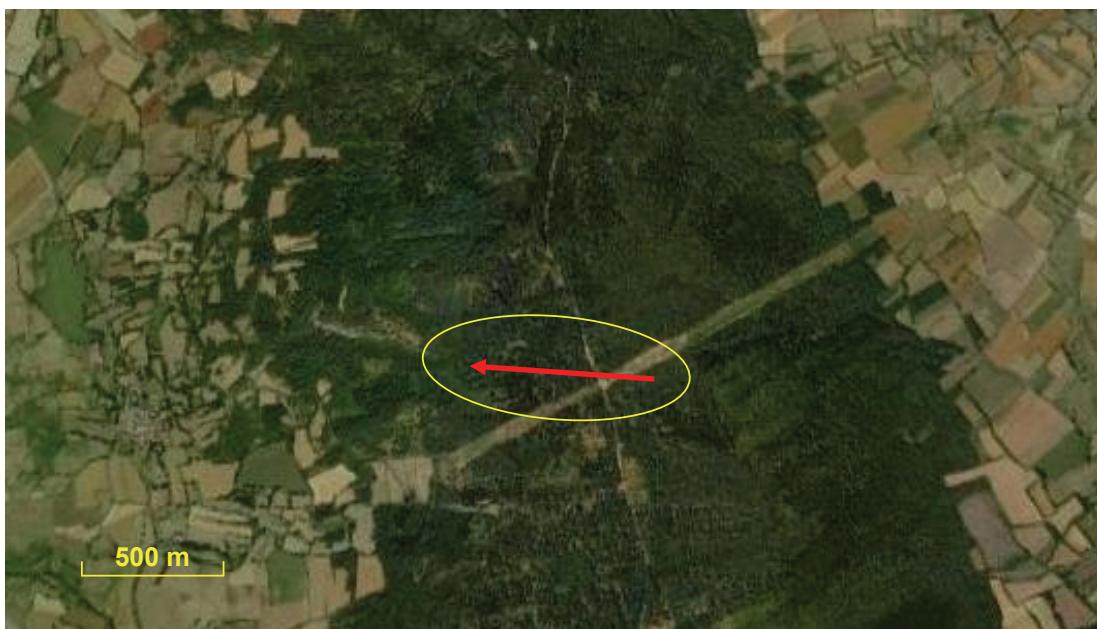
Zone de répartition des débris

La collision avec le sol s'est produite à 8 kilomètres dans le sud / sud-est de l'aérodrome du Puy sur une colline boisée culminant à 1 257 mètres. Le site est traversé par une ligne électrique à moyenne tension.

Les débris de l'épave sont répandus sur environ 600 mètres. De nombreux fragments de voilure ont été retrouvés de part et d'autre de la ligne électrique. Leur examen a montré que le planeur avait subi des contraintes mécaniques ayant provoqué sa rupture en vol.

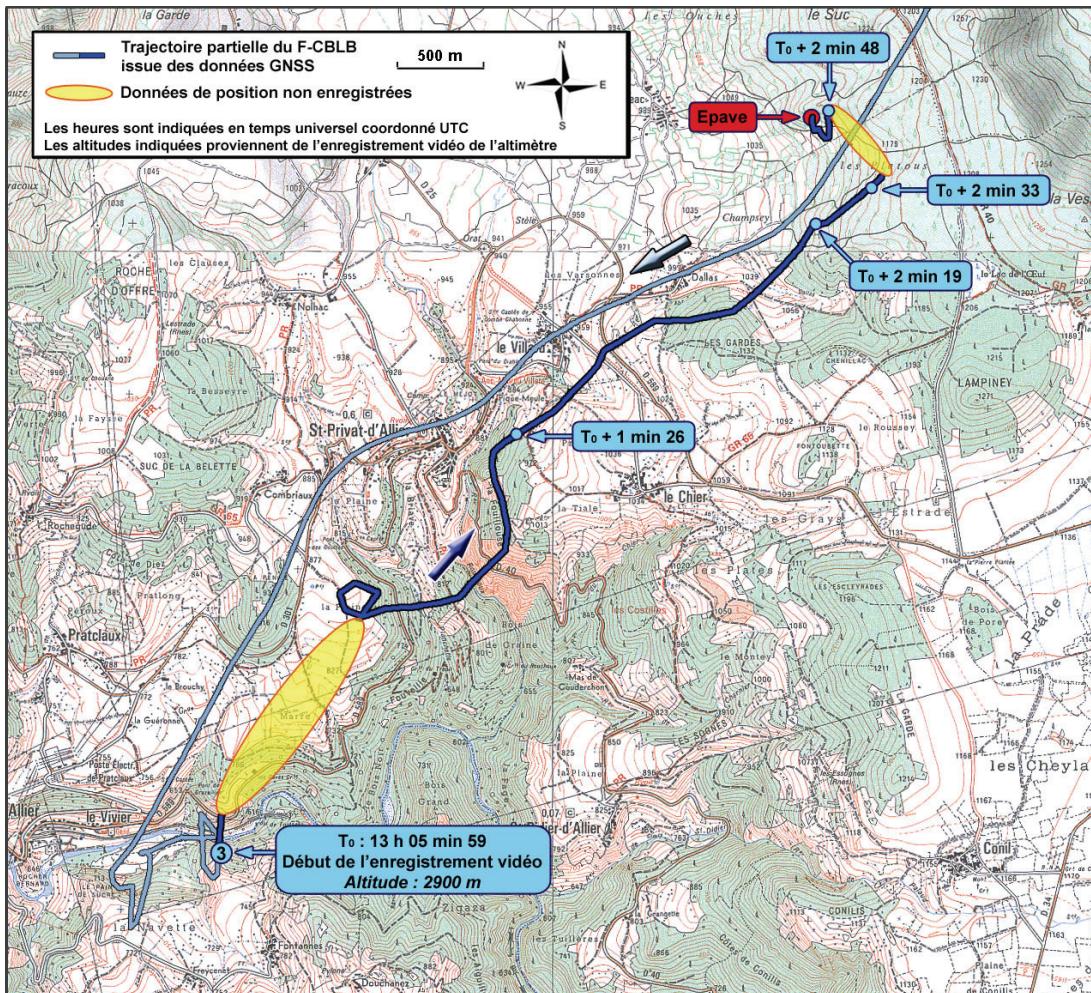
Le caméscope du passager a été retrouvé sur le site plusieurs mois après l'accident. Il contenait une carte mémoire qui a pu être exploitée. Les informations recueillies sur cette carte et celles issues du GPS ont permis de reconstituer la phase finale du vol (figure ci-dessous).

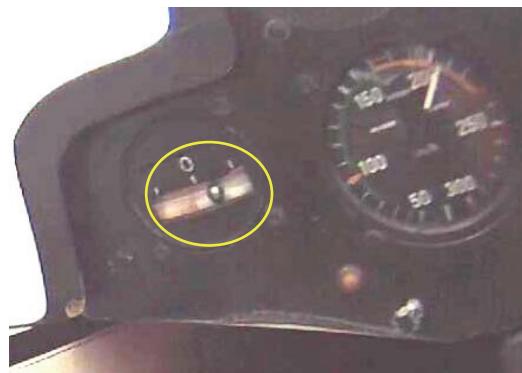
A $T_0 + 2 \text{ min } 19$, le pilote effectue un cabré suivi d'une abattée avec une assiette à piquer d'environ -60°. Il effectue alors une ressource et crée un facteur de charge positif. La vitesse augmente vers 210 km/h et le pilote incline fortement le planeur à gauche tandis que l'indicateur de dérapage reste à droite (photo ci-dessous).

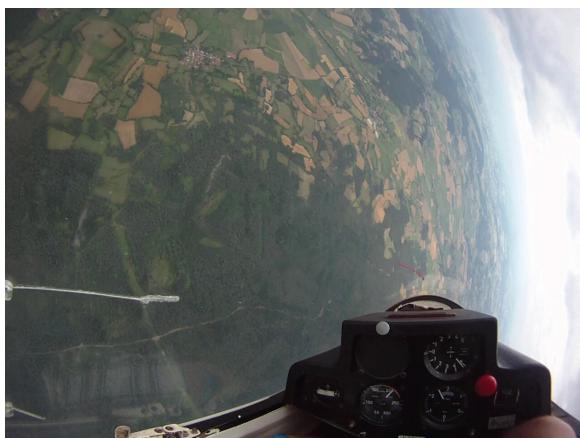
A $T_0 + 2 \text{ min } 33$, le planeur passe sur le dos. L'accélération reste positive et la vitesse augmente jusqu'à environ 270 km/h (photos ci-dessous).

$T_0 + 2 \text{ min } 33$: passage sur le dos

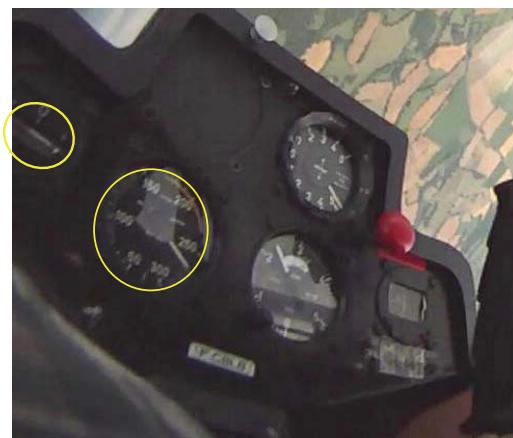
Bille à droite, vitesse 270 km/h

Les ailes ne sont pas ramenées à l'horizontale et le planeur plonge à la verticale vers le sol. L'aiguille de l'anémomètre entame un second tour et indique environ 50 km/h.

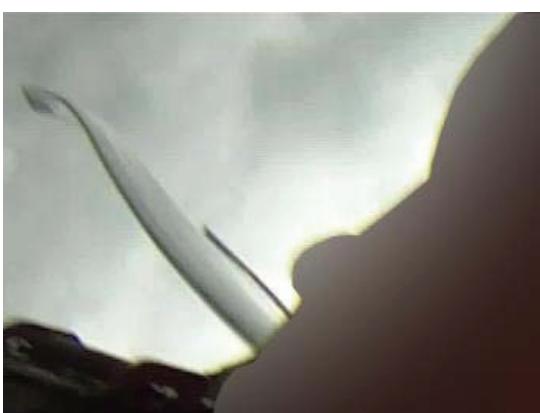
A $T_0 + 2 \text{ min } 45$, de fortes flexions et tensions sont visibles sur les ailes, indices d'un phénomène de flutter (voir § 1.17.2). A $T_0 + 2 \text{ min } 46$, elles se désagrègent (photos ci-dessous).

Phénomène de flutter

Il existe une vitesse, appelée vitesse critique, pour laquelle ces deux fréquences sont en phase et peuvent entrer en résonance. Le phénomène est divergent, amplifie les mouvements de flexion et de torsion et conduit à un couplage aéroélastique qui, s'il se prolonge, peut provoquer la destruction explosive de l'aile ou de la surface aérodynamique concernée. Cette destruction intervient dans un délai variant de quelques secondes à quelques dizaines de secondes.

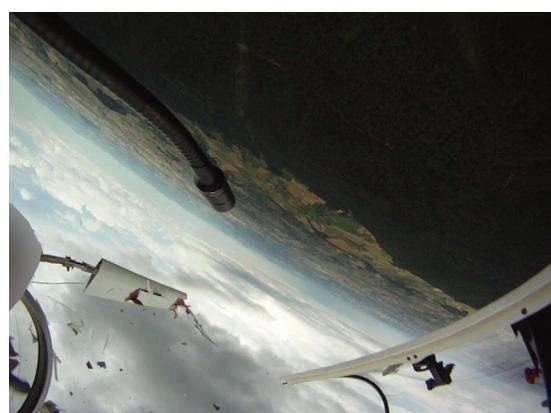
Désagrégation de la structure

Le pilote n'a pas été en mesure de sortir de cette position inusuelle et ses actions sur les commandes ont probablement aggravé la situation. L'enregistrement suggère qu'il n'a pas cherché à ramener les ailes à l'horizontale mais a tiré sur la commande de profondeur pour sortir de cette position par le bas. Cette manœuvre a provoqué un dépassement de la VNE, une mise en piqué vertical et un phénomène de flutter. Vers 350 km/h, les ailes du planeur se sont désagrégées.
