## RAPPORT

### Incident survenu le 26 mars 2010 à l'avion immatriculé F-BPRT

<b>Evénement :</b>	détection d'émanations de monoxyde de carbone lors de la montée initiale, demi-tour, atterrissage de précaution.
<b>Cause identifiée :</b>	absence d'étanchéité des deux orifices de passage des attaches des silencieux des deux collecteurs d'échappement.

**Aéronef :** avion Jodel DR 221.

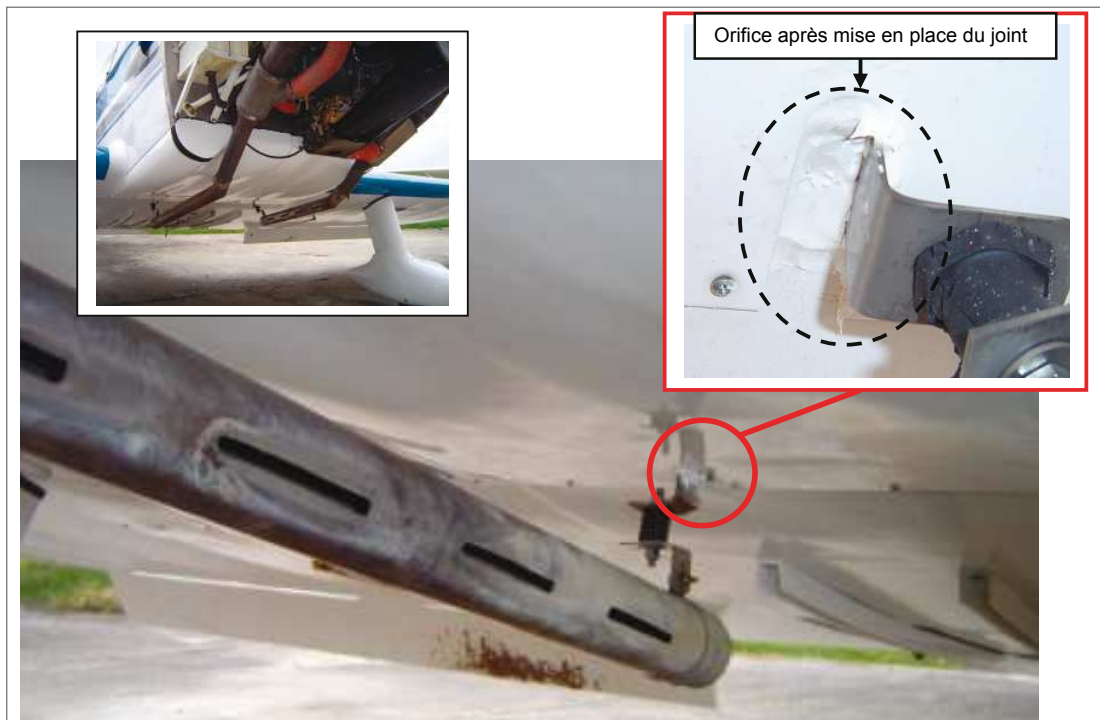
Les constatations au sol ont montré que le système de chauffage de la cabine ne présentait pas d'anomalie pouvant conduire à un passage des gaz d'échappement dans la cabine. Par contre, il a été observé que les deux orifices sous le fuselage, qui permettent le passage des attaches des silencieux des deux collecteurs d'échappement, n'étaient pas obturés par du joint en silicone. Cette absence d'étanchéité permettait aux gaz d'échappement de s'infiltrer et de remonter jusque dans la cabine.

Après la mise en place de joints, il n'a plus été constaté de présence de monoxyde carbone lors des vols suivants.

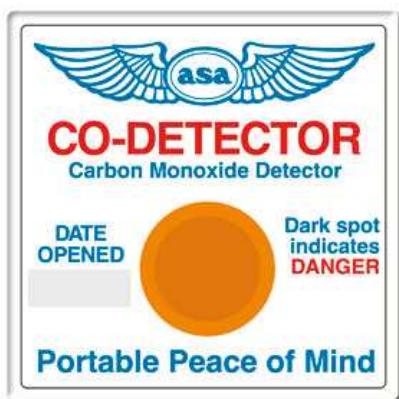
Le détecteur utilisé se présente sous la forme d'une pastille ronde constituée d'un produit chimique qui change de couleur à la suite de la réaction avec le monoxyde de carbone. La couleur orange passe à une couleur sombre (gris/noir).

Dès que l'air ne présente plus de monoxyde de carbone, le détecteur revient à sa couleur initiale.
