RAPPORT

Accident survenu le 16 février 2010 à l'avion immatriculé F-GFSZ

Événement :	atterrissage avant le début de la piste.
Causes identifiées :	<input type="checkbox"/> détection tardive en finale du faible plan d'approche, <input type="checkbox"/> décision d'atterrir en début de piste sans prendre en compte la présence du seuil décalé.

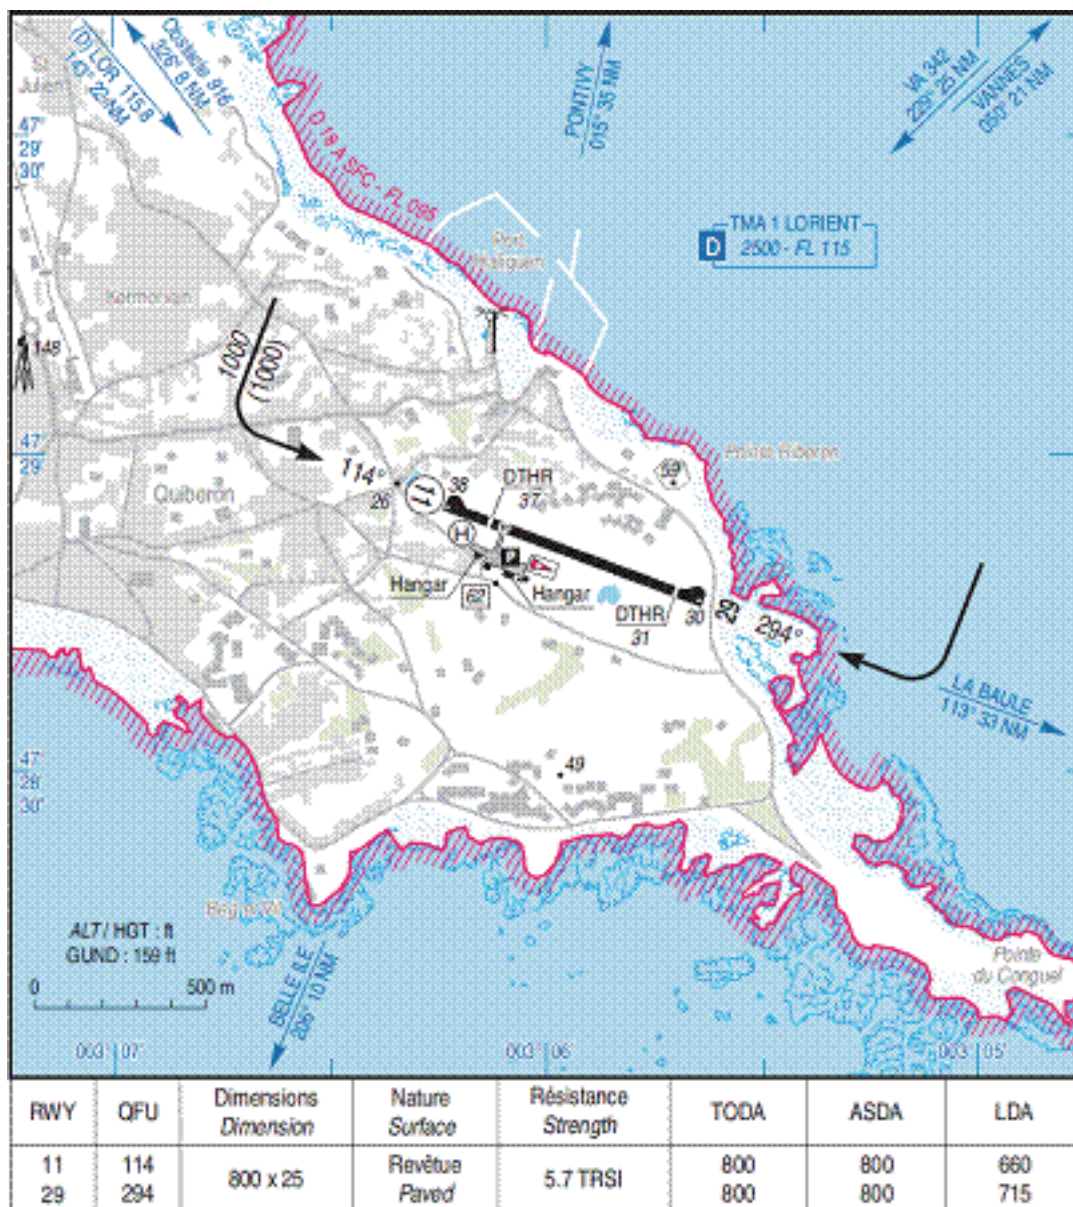
La longueur de la piste 11 est de 800 mètres. La présence d'un seuil décalé limite la longueur d'atterrissage utilisable à 660 mètres. La longueur entre le début de piste 11 et l'axe de la voie de circulation (voir carte d'atterrissage à vue ci-après) est de 173 mètres.
