RAPPORT

Incident survenu le 12 juin 2010 à l'avion immatriculé G-YYAK

Evénement :	atterrissage avec le train d'atterrissage rentré, sortie latérale de piste.
Cause identifiée :	absence de vérification de la sortie du train d'atterrissage.
Facteur contributif :	stress dû au transfert inopiné des commandes.

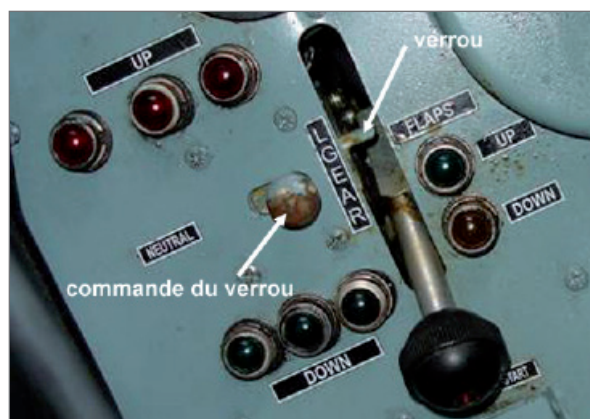
Vue de la commande de manœuvre du train d'atterrissage et du système de verrouillage

La procédure décrite dans le manuel de vol indique que le verrou de train doit être mis en place uniquement après la sortie du train d'atterrissage et avant d'atterrir afin d'éviter une manœuvre intempestive de rentrée du train au sol. Il se manœuvre de la gauche (position neutre) vers la droite. Il doit être ensuite repositionné au neutre après le décollage.

Le pilote explique qu'après le décollage de l'aérodrome de Lille, il a positionné le verrou vers la droite, empêchant toute sortie du train. Cette procédure lui avait été conseillée par un instructeur de son aéroclub quelques jours auparavant. Il ajoute que le passager, pilote instructeur qualifié sur Yak 52 et situé en place arrière, a souhaité réaliser la fin de la navigation à environ vingt nautiques de l'aérodrome d'Albert. Le passager lui a rendu les commandes lors de leur intégration dans le circuit de piste, car il souhaitait photographier les avions de collection basés sur les parkings de l'aérodrome. Le pilote a été surpris par ce soudain transfert de commandes mais n'en n'a pas fait mention au passager. Il a constaté que la vitesse était un peu trop élevée (180 km/h). Il l'a réduite à 150 km/h (vitesse d'attente) et a décidé d'atterrir sans utiliser les volets. Il n'a pas actionné la manette de sortie du train d'atterrissage et n'a pas vérifié l'allumage des témoins lumineux.

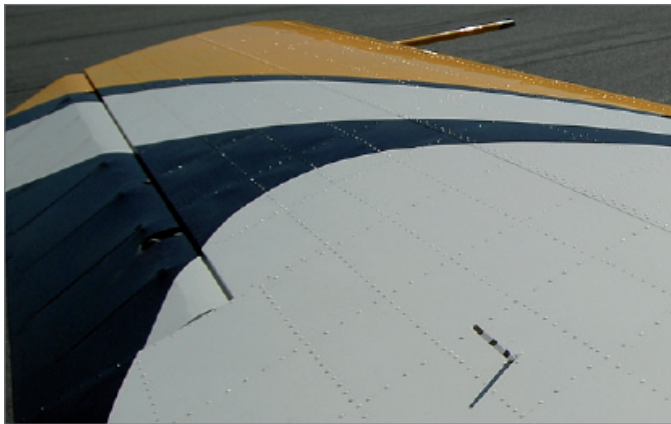
L'avion dispose également de témoins mécaniques extérieurs situés sur chaque demi-aile et sur le capot du moteur. Ces témoins signalent que le train est sorti sans indiquer son verrouillage.

**Vue d'un témoin de sortie du train
d'atterrissage principal gauche**
