Perte d'adhérence du tracteur lors d'un refoulement, collision avec l'avion

Aéronef	Airbus A330-200 immatriculé OD-MEA
Date et heure	17 décembre 2010 à 10 h 17 ⁽¹⁾
Exploitant	Middle East Airlines
Lieu	Aéroport de Paris Charles de Gaulle (95)
Nature du vol	Transport public régulier international de passagers
Equipage de conduite	Commandant de bord, copilote
Conséquences et dommages	Partie inférieure du fuselage fortement endommagée

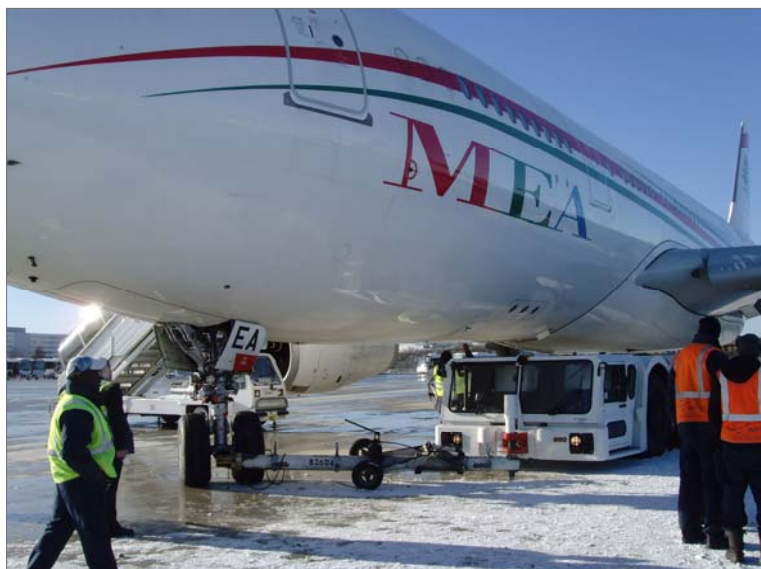
Alors que le conducteur du tracteur tire l'avion vers l'avant, le tracteur perd de l'adhérence en roulant sur du verglas. L'avion continue à avancer en poussant le tracteur.

L'agent au sol en liaison filaire avec l'équipage, lui demande d'actionner le frein de parc. L'avion continue d'avancer. Le tracteur dérape sur la gauche. Les attaches de la barre de tractage se brisent et le tracteur heurte le flanc du fuselage. L'équipage freine et l'avion s'immobilise.

Le régime du second moteur s'est stabilisé alors que le tracteur tirait l'avion vers l'avant. L'inertie de l'avion et la poussée des deux moteurs au ralenti exerçaient une force vers l'avant tandis que le tracteur, désaxé sur la gauche, avait perdu toute adhérence.

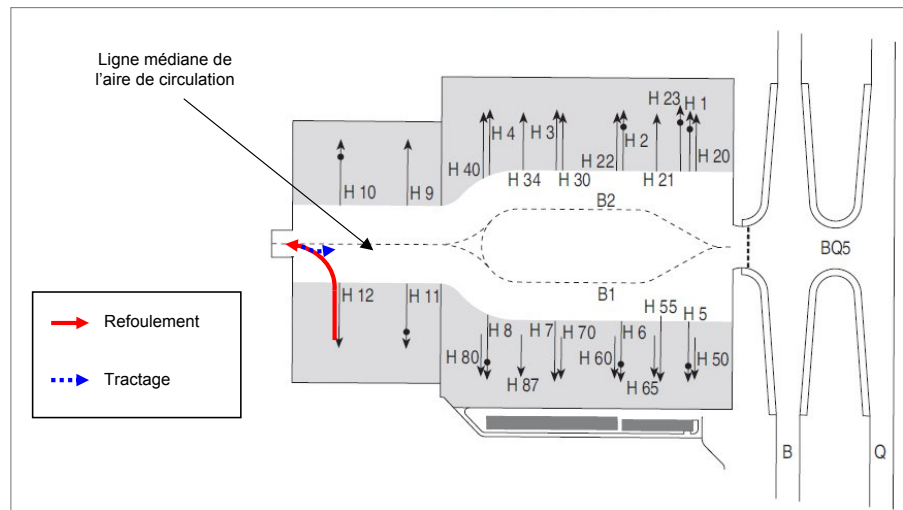
L'aire de stationnement où se trouve l'avion est un cul-de-sac. Lors du refoulement depuis le point H12, le conducteur de tracteur dispose de peu de place afin d'aligner l'avion sur la ligne de l'aire de circulation.

- des mesures de prévention et/ou de traitement du verglas au sol insuffisantes ;
- la configuration particulière du point de stationnement H12 qui laisse peu de place pour le refoulement ;
- des difficultés de compréhension entre le personnel au sol et l'équipage.
