**Désolidarisation partielle de la gouverne de profondeur en descente,  
après un largage de parachutistes**

<b>Aéronef</b>	Avion Pilatus Porter PC6-B2H2 immatriculé F-GOAG
<b>Date et heure</b>	Samedi 23 juillet 2011 à 16 h 30 <sup>(1)</sup>
<b>Exploitant</b>	Centre Ecole Régional de Parachutisme Sportif
<b>Lieu</b>	Aérodrome de Saumur Saint Florent (49)
<b>Conséquences et dommages</b>	Avion légèrement endommagé

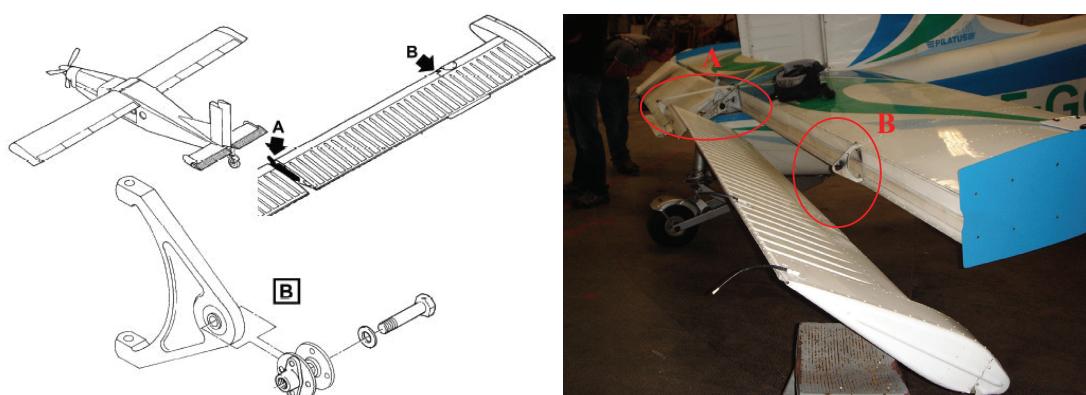
La gouverne de profondeur droite est liée au PHR à deux endroits :

A) à son extrémité intérieure, au tube de torsion transmettant le mouvement, par une plaque et deux vis de fixation ;

B) aux deux-tiers de sa longueur vers l'extérieur, par l'intermédiaire d'un roulement à rotule et d'une vis de fixation.

La gouverne droite est désolidarisée du PHR au niveau de la liaison B. Elle est encore liée à ce dernier au niveau de la liaison A par l'intermédiaire de la bielle de commande du trim.

Les dommages observés au niveau de la liaison A (rupture brutale et déformation de la plaque) sont consécutifs à la désolidarisation de la liaison B.

Les observations réalisées au niveau de la liaison B montrent que la désolidarisation est due à la perte de la vis de fixation. Cette perte est consécutive au desserrage progressif et complet de la vis.

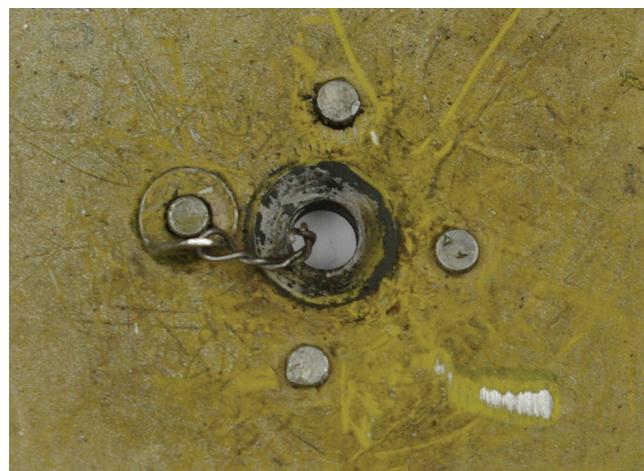
Les examens en laboratoire ont montré que la bague en nylon de l'écrou « Nylstop » est usée et n'assure plus la fonction d'autoblocage.

Patte d'ancrage du fil-frein libre en rotation

La patte d'ancrage du fil-frein sur la structure est libre en rotation. Les vibrations ont permis à la vis de tourner et de se desserrer. La vis a sollicité le fil-frein en flexion et entraîné sa rupture progressive en fatigue. La vis s'est desserrée complètement et a été expulsée.

L'écrou « Nylstop » est monté d'origine sur la gouverne. Il n'est ni accessible ni visible de l'extérieur. Cet écrou doit faire l'objet d'une mesure de l'effort d'autoblocage après chaque démontage de l'axe afin de déterminer s'il peut être réutilisé ou changé.

Le constructeur de l'avion a depuis l'incident émis un SB n° 55-001 en date du 12 septembre 2011 afin d'améliorer le contrôle de l'assemblage lors des visites périodiques et de modifier la documentation de maintenance pour rappeler les règles et contrôles liés à l'utilisation des écrous de type autobloquant.
