## Diminution du régime du moteur et du rotor principal, perte de contrôle en vol, collision avec le sol

<b>Aéronef</b>	Hélicoptère Dynali H2S , moteur Subaru DS-EJ-25, immatriculé F-PJMI
<b>Date et heure</b>	Vendredi 29 avril 2011 à 12 h 35 <sup>(1)</sup>
<b>Exploitant</b>	Privé
<b>Lieu</b>	Saint-Gervasy (30)
<b>Conséquences</b>	Pilote et passager décédés, aéronef détruit

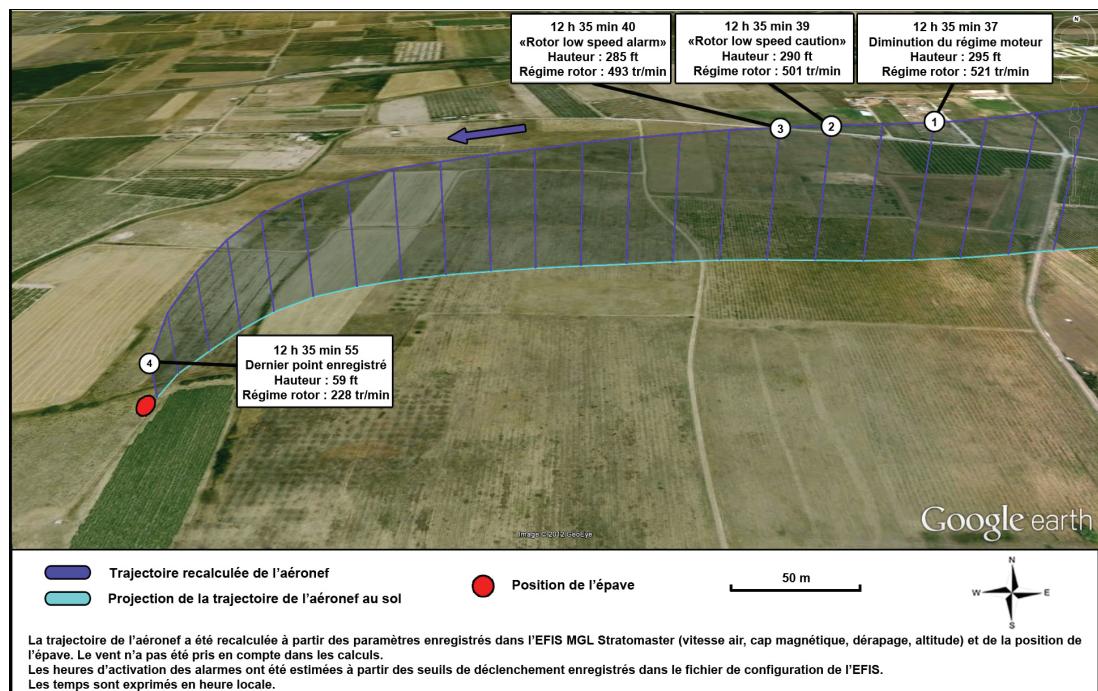
Trajectoire suivie par l'hélicoptère en fin de vol

- en-dessous de 505 tours/min (voyant ambre) ; ce voyant s'est allumé en théorie deux secondes après le début de la diminution des régimes rotor/moteur (voir trajectoire ci-avant) ;
- en-dessous de 495 tours/min (voyant rouge) avec apparition de la mention LOW RPM en rouge sur l'EFIS. Ce voyant s'est allumé en théorie trois secondes après le début de la diminution des régimes rotor/moteur.
