Rapport

Incident grave
survenu le **12 janvier 2011**
sur l'**aérodrome de Paris-Orly (94)**
à l'**avion McDonnell Douglas MD-83**
immatriculé **XT-ABF**
exploité par **Air Burkina**

Bureau d'Enquêtes et d'Analyses
pour la sécurité de l'aviation civile

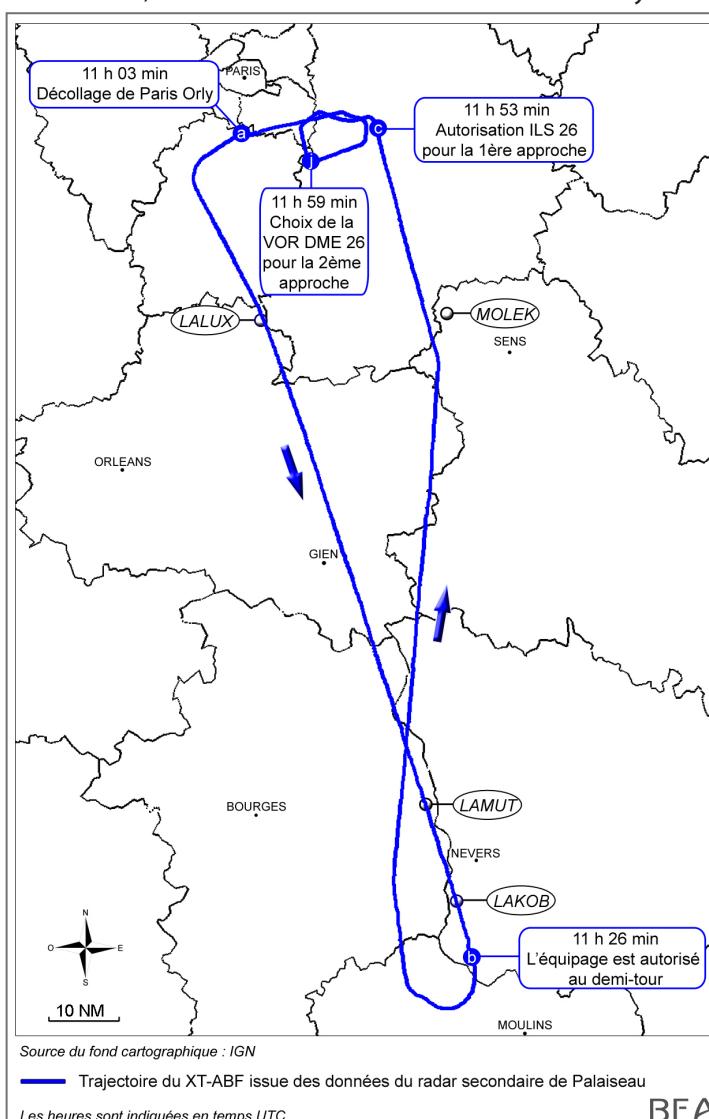
Trajectographie 1

Le contrôleur d'Approche de Paris-Orly fournit un guidage radar pour une approche finale ILS en piste 26. A 11 h 53 min 14, il demande à l'équipage de virer à gauche au cap 290° pour intercepter le Localizer **(c)**. L'avion est à 4 000 ft QNH. L'équipage vire à gauche et établit l'avion sur une route parallèle au Localizer de l'ILS, sans l'intercepter puis débute la descente **(d)**. L'approche est effectuée sous pilote automatique (PA) en modes sélectionnés « *cap* » et « *vitesse verticale* » (HDG et V/S).

A 11 h 54 min 27, le contrôleur, constate que la trajectoire de l'avion reste parallèle à l'axe de l'ILS. Il demande à l'équipage de tourner de 20 degrés à droite **(e)**. L'équipage collationne et modifie sa trajectoire en conséquence.

A 11 h 55 min 18, le contrôleur demande à l'équipage s'il est en interception de l'ILS puis, constatant que l'avion est trop bas **(f)** (environ 1 100 ft lu sur son écran radar, soit une hauteur d'environ 600 ft), demande à l'équipage de remonter à 2 000 ft. Cette instruction est concomitante avec le déclenchement de l'alarme MSAW sur l'écran de contrôle. L'équipage collationne et l'avion remonte au-delà de l'altitude autorisée et croise l'axe ILS, sans l'intercepter. Le contrôleur en informe l'équipage et lui demande, à deux reprises, s'il reçoit le signal de l'ILS. L'équipage répond par la négative puis annonce qu'il souhaite un guidage radar. Le contrôleur donne le cap 240° pour diriger l'équipage vers l'axe de piste 26 et lui demande de redescendre à 2 000 ft (l'aéronef est monté à 3 350 ft) **(g)**.

Le contrôleur demande une nouvelle fois à l'équipage s'il reçoit le signal de l'ILS. L'équipage répond par la négative. A 11 h 57 min 12, le contrôleur demande à l'équipage de tourner à gauche au cap 180° pour une nouvelle approche **(h)**. L'équipage confirme qu'il ne reçoit ni le signal du Localizer, ni celui du Glide.

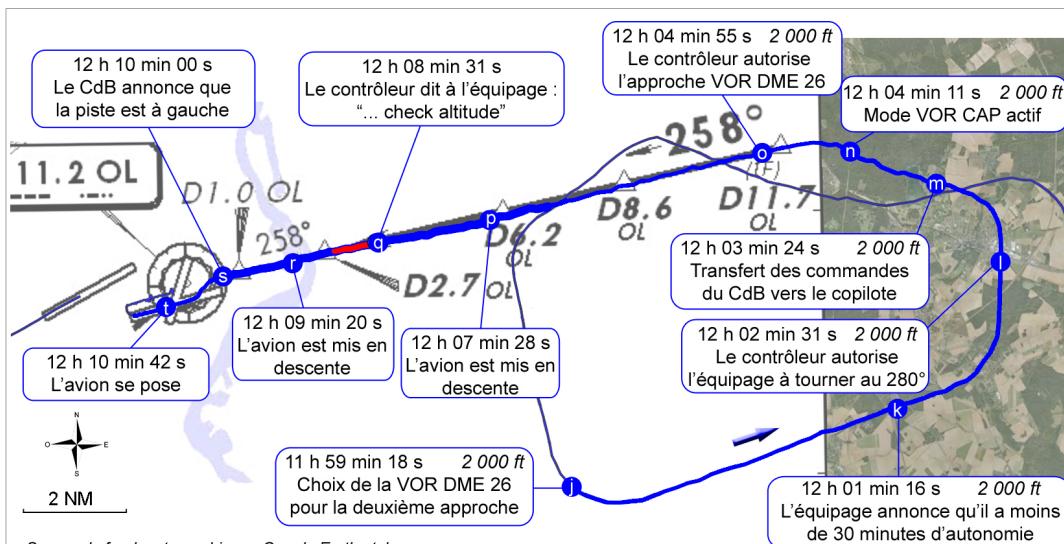
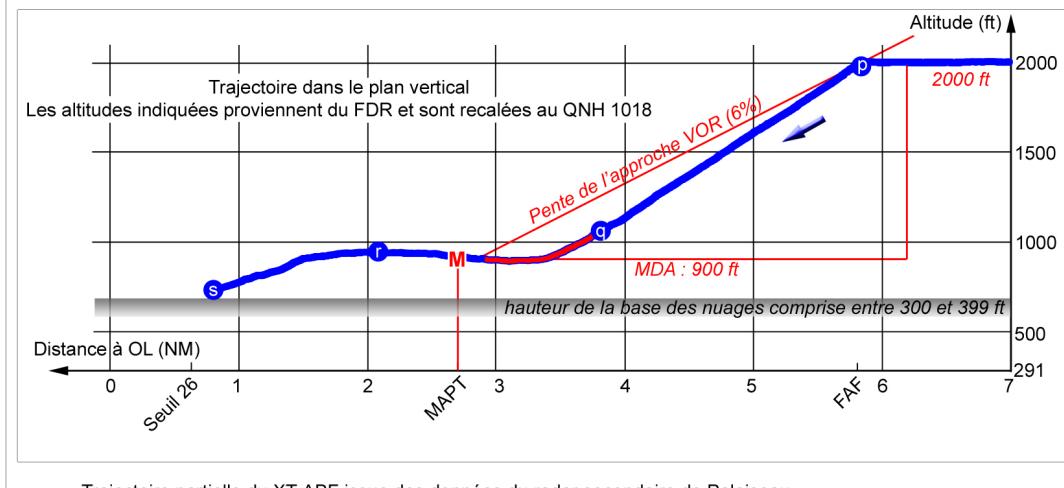
Trajectographie 3

L'équipage poursuit sur l'axe VOR en dessous des minima (350 ft radiosonde environ) jusqu'à l'obtention des références visuelles. Le commandant de bord annonce au copilote qu'il voit la piste à gauche **(s)**. Le contrôleur estime que l'atterrissage est compromis et ordonne à l'équipage, à deux reprises, de remettre les gaz. L'équipage ne répond pas et effectue une manœuvre à vue, à basse hauteur, pour atterrir en piste 26. Pendant cette manœuvre, l'alarme « *Sink Rate* » retentit à deux reprises, puis l'alarme « *Bank Angle* » à plusieurs reprises, y compris après l'annonce sonore 30 ft du TAWS.

A 12 h 10 min 42, l'avion touche à mi-piste environ et s'arrête à quelques mètres de l'extrémité de piste **(t)**.

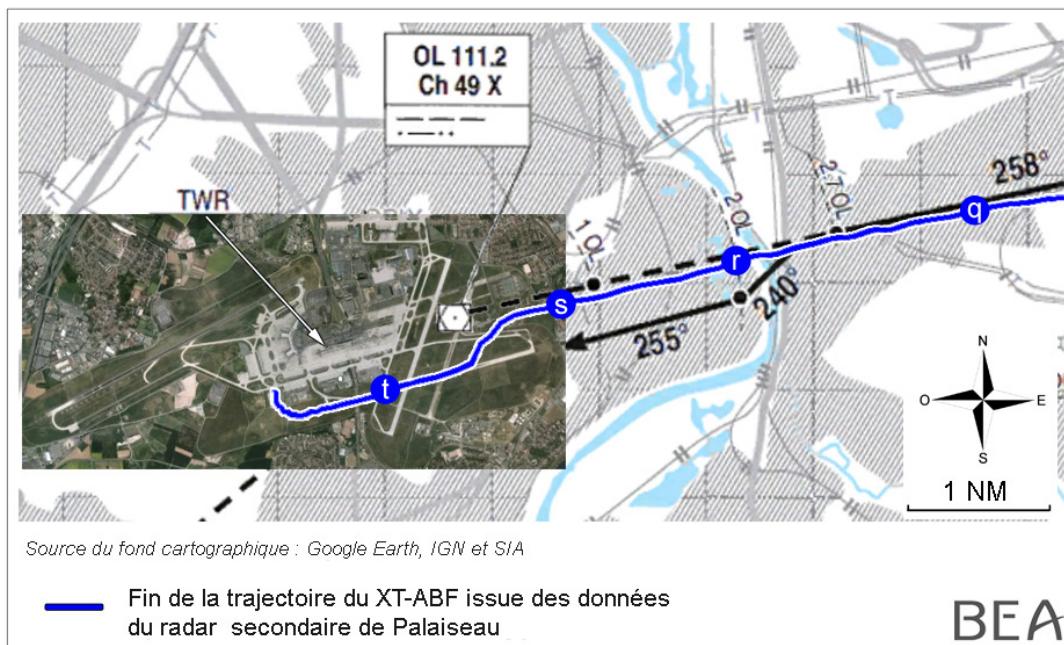
Fin de la trajectoire suivie par le vol Air Burkina

Il reste 1 500 kg de carburant à bord. La quantité nécessaire pour effectuer une remise de gaz et un nouveau circuit trains rentrés est de 1 000 kg.
