Collision avec un obstacle situé à l'intérieur de la bande de la voie de circulation lors du roulage

Aéronef	Avion Pilatus PC6 B2H4 immatriculé D-FIPS
Date et heure	Samedi 25 août 2012 à 10 h 05 ⁽¹⁾
Exploitant	Société
Lieu	Aérodrome de Roanne Renaison (42)
Conséquences	Avion fortement endommagé

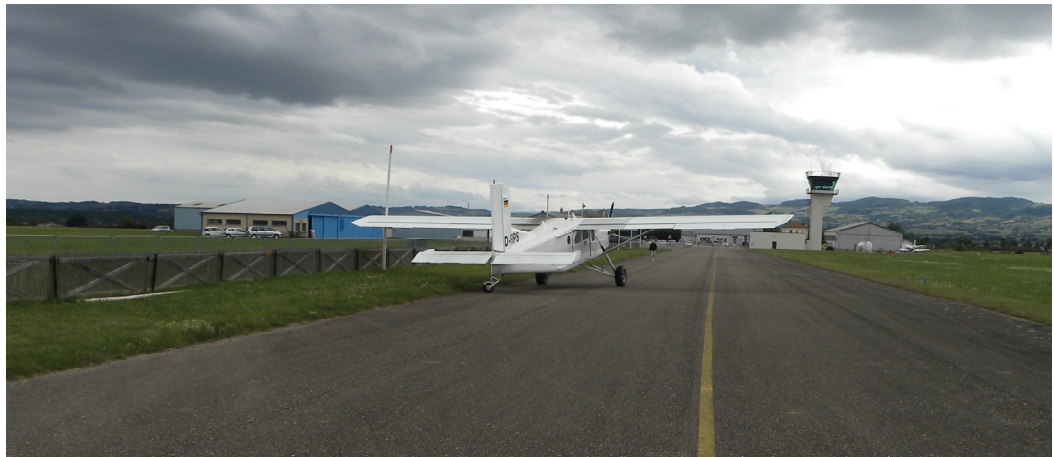
Le pilote effectue des largages de parachutistes à partir de la piste 02 pour une société de travail aérien. De retour du premier largage, il libère la piste par la deuxième bretelle à droite puis se dirige vers le parking par la voie de circulation parallèle à la piste. Lors du virage à droite, le pilote ne parvient pas à maintenir l'avion sur l'axe de la voie de circulation et se déporte à gauche. L'aile gauche heurte un premier poteau, qui se rompt, puis s'arrête au contact d'un second.

Les poteaux avaient été installés le long de la voie de circulation en vue de la préparation d'un meeting aérien. Ils étaient implantés à environ 5 m du bord et 12 m de l'axe de la voie de circulation. L'aérodrome de Roanne est classé en catégorie 2C imposant un dégagement de 26 m par rapport à l'axe. Le Pilatus PC6 a une envergure d'environ 16 m.

L'accident est dû à l'implantation temporaire d'obstacles à l'intérieur de la bande de la voie de circulation sans qu'aucune mention en soit faite aux usagers de l'aérodrome.

Une vitesse probablement excessive et un défaut de maîtrise de la trajectoire lors du virage par le pilote peuvent être à l'origine du déport vers la gauche de l'axe de la voie de circulation.
