## Collision avec une ligne électrique

<b>Aéronef</b>	Hélicoptère Eurocopter AS 350 B3 immatriculé F-GPHE
<b>Date et heure</b>	Vendredi 31 août 2012 à 11 h 05 <sup>(1)</sup>
<b>Exploitant</b>	Société de travail aérien
<b>Lieu</b>	Arrens-Marsous (65), à proximité de la centrale électrique du Migouélou, altitude 1 610 m
<b>Conséquences</b>	Pilote et mécanicien blessés, hélicoptère détruit

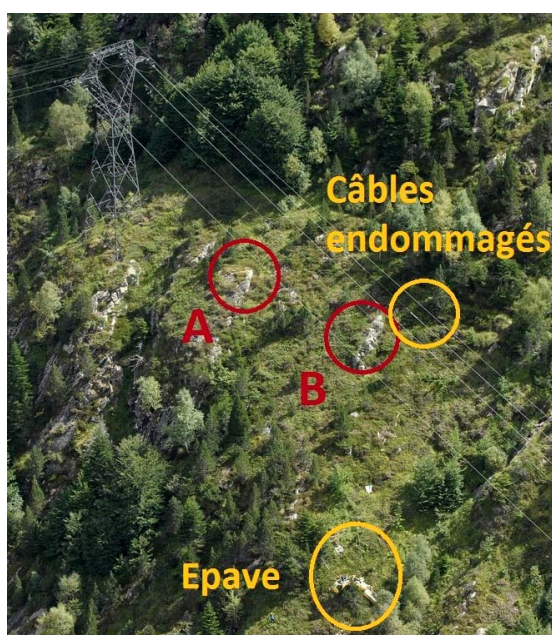
Le pilote pose le patin gauche à l'endroit prévu (A) lors de la reconnaissance, sous la ligne électrique, le nez de l'hélicoptère face à la montagne. Le vent est nul. Le mécanicien estime que le dévers est trop important pour permettre aux peintres de descendre en sécurité. Il en informe le pilote qui choisit de décaler l'hélicoptère de quelques mètres à droite (B). Les peintres descendent.

Le pilote explique qu'il recule l'hélicoptère sans prendre de hauteur et effectue un virage, à gauche selon ses souvenirs, pour retourner vers l'hélisurface. Les pâles du rotor principal heurtent les lignes électriques. Le pilote perd le contrôle de l'hélicoptère qui s'écrase dans la pente.

La hauteur des lignes électriques est plus importante à gauche qu'à droite. L'un des peintres déposés explique avoir vu l'hélicoptère tourner à droite lorsqu'il repartait.
