Collision avec le relief

Aéronef	Motoplaneur Schempp-Hirth Arcus E immatriculé D-KSOL
Date et heure	18 août 2013 vers 14 h 00 ⁽¹⁾
Exploitant	Privé
Lieu	Faucon de Barcelonnette (04), altitude 1 865 m
Nature du vol	Aviation générale
Personnes à bord	Pilote et un passager
Conséquences et dommages	Pilote et passager décédés, motoplaneur détruit

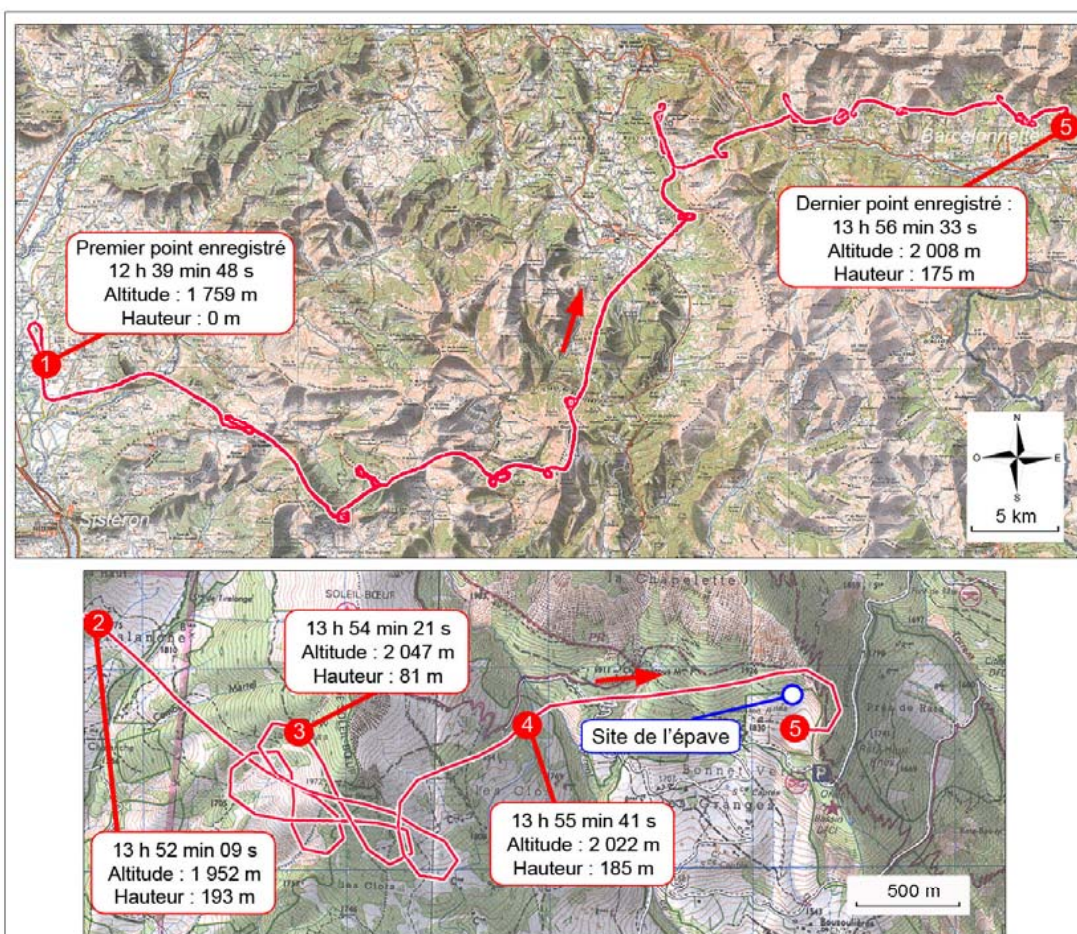
Trajectoire du motoplaneur D-KSOL

L'épave est située à 200 mètres du dernier point enregistré **S** de la trajectoire ci-après. Entre ce dernier point et la collision avec le relief, le planeur a perdu environ 150 m d'altitude.

Le pilote d'un autre planeur ayant croisé le D-KSOL vers le point ③ de la trajectoire ci-après indique que les ascendances thermiques n'étaient pas établies dans cette zone et que les conditions étaient turbulentes du fait de la brise de vallée d'ouest.

Le pilote a probablement perdu le contrôle du motoplaneur alors qu'il exploitait des ascendances sur la face sud d'un relief, par conditions de vent d'ouest. Il a probablement rencontré des descendances générées par une arrête perpendiculaire au relief principal alors qu'il évoluait à faible hauteur dans un environnement turbulent.

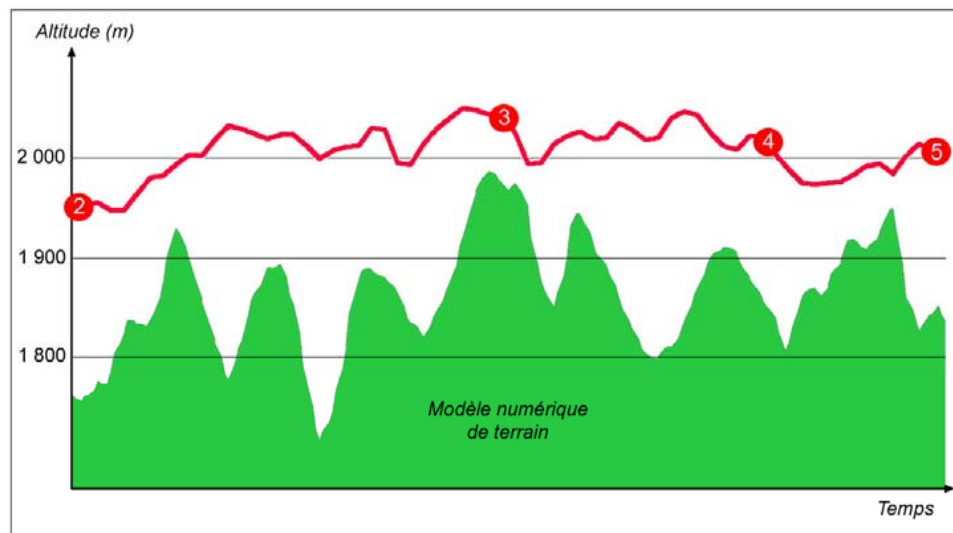
— Trajectoire du D-KSOL issue du calculateur LX9000
