Rebond lors de l'atterrissage, rupture du train avant, sortie latérale de piste, en instruction solo

Aéronef	Avion AERO AT3 R100 immatriculé F-GNMZ
Date et heure	2 septembre 2013 à 16 h 25 ⁽¹⁾
Exploitant	Club
Lieu	Aérodrome d'Orléans Saint-Denis-de-l'Hôtel (45)
Nature du vol	Instruction solo
Personne à bord	Pilote
Conséquences et dommages	Train d'atterrissage avant endommagé

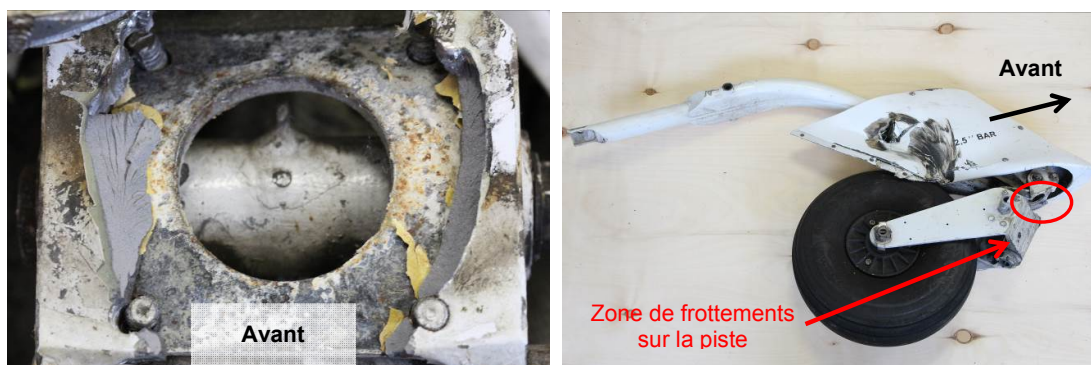
L'examen du train d'atterrissage avant a mis en évidence des usures par frottement sur la piste et une rupture au niveau de la platine de fixation du fût de train à la fourche de la roue. Aucun pré-endommagement ayant pu favoriser l'amorçage de la rupture n'a été observé au droit de cette rupture.

La rupture brutale de la platine par surcharge, de l'avant vers l'arrière, a conduit au basculement de la roue vers l'arrière sous le fût de train. L'avant de la fourche a alors frotté sur la piste.
