Perte de contrôle en montée, collision avec le sol, en instruction

Aéronef	Avion Cirrus SR-20 immatriculé F-HCPT
Date et heure	31 juillet 2013 à 15 h 25 ⁽¹⁾
Exploitant	Club
Lieu	Poncins (42)
Nature du vol	Aviation générale
Personnes à bord	Instructeur et élève
Conséquences et dommages	Instructeur et élève décédés, aéronef détruit

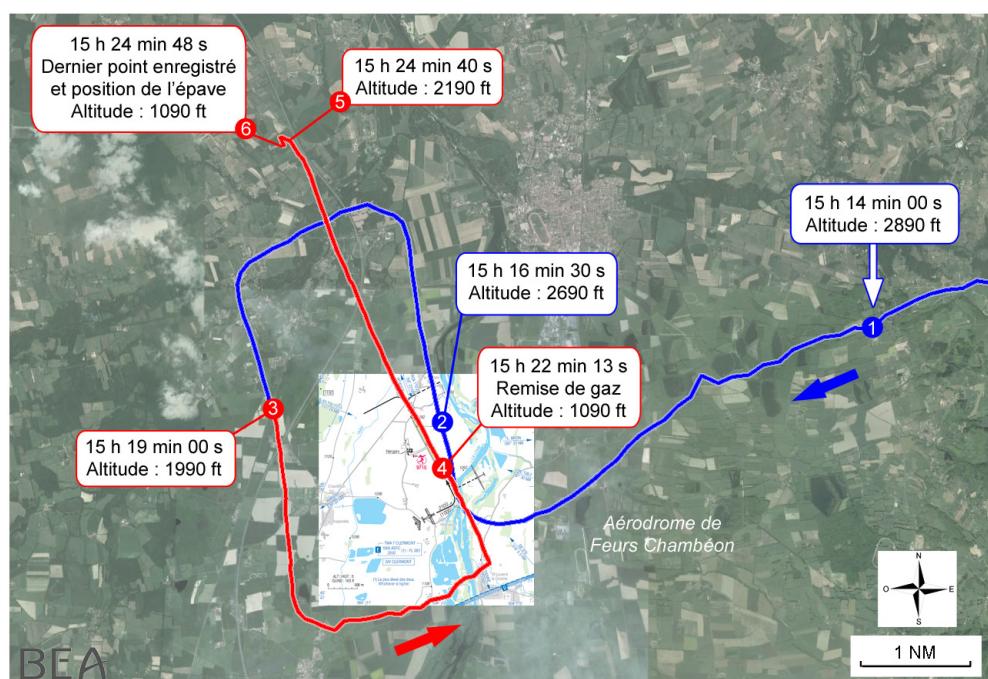
Ils rejoignent l'aérodrome de Feurs (42) où ils effectuent un circuit et une remise de gaz en courte finale sur la piste 33 non revêtue⁽²⁾. Les données issues des enregistrements radar montrent que l'avion s'éloigne en montée dans l'axe de cette piste à une vitesse sol régulière d'environ 80 kt et une vitesse verticale moyenne d'environ 475 ft/min. Alors que l'avion atteint une altitude de 2 200 ft, soit une hauteur d'environ 1 000 ft, la trajectoire descend fortement et s'oriente vers la gauche.

— Trajectoire du F-HCPT issue des données du radar de Clermont-Ferrand depuis 15 h 13 min 30 s jusqu'au dernier point enregistré

Les altitudes indiquées sont calculées à partir des niveaux de vol transmis par le transpondeur (mode C) et corrigées au QNH 1020

Les temps sont indiqués en heure locale
