Autorotation, collision avec le sol

Aéronef	Planeur Rolladen Schneider LS3 immatriculé PH-879
Date et heure	18 septembre 2013 vers 13 h 40 ⁽¹⁾
Exploitant	Privé
Lieu	Vinon-sur-Verdon (83)
Nature du vol	Aviation générale
Personne à bord	Pilote
Conséquences et dommages	Pilote décédé, planeur détruit

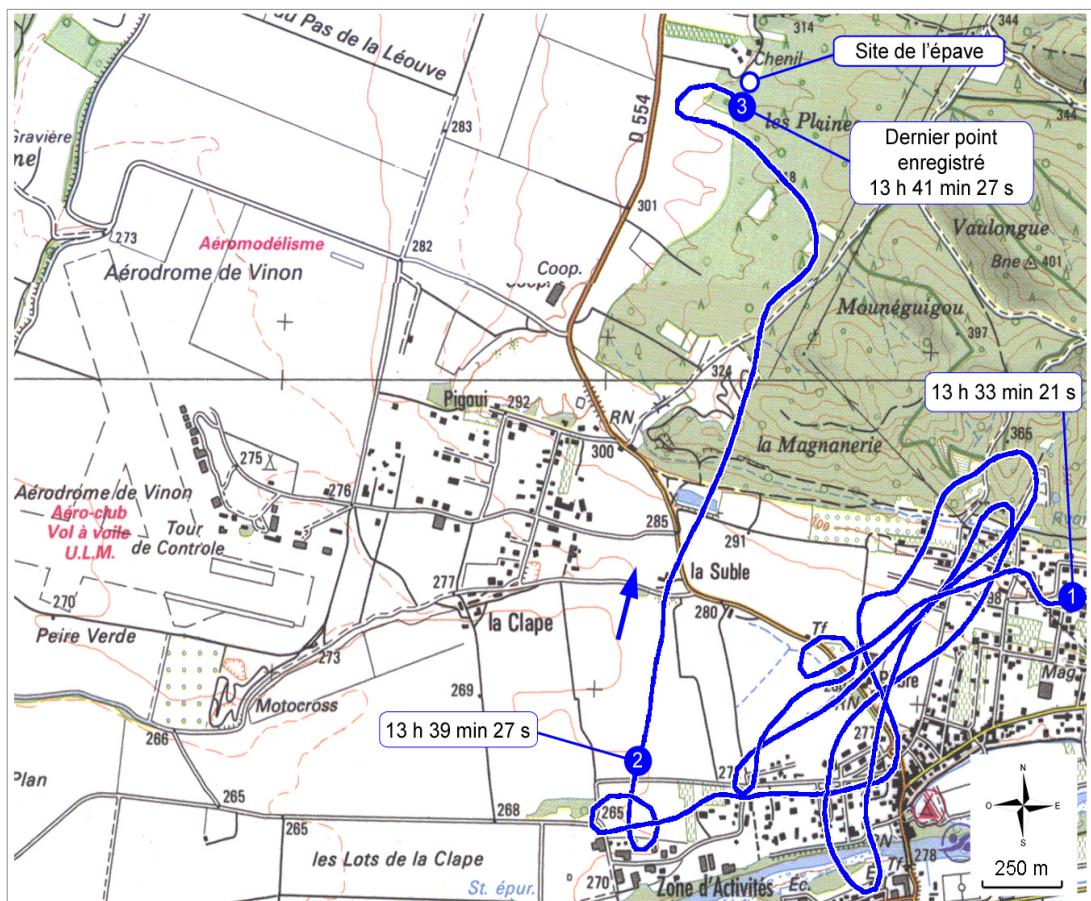
Trajectoire du planeur PH-879

Le planeur était équipé d'un calculateur FLARM, ce qui a permis de reconstituer la trajectoire du vol de l'accident (voir page 3).

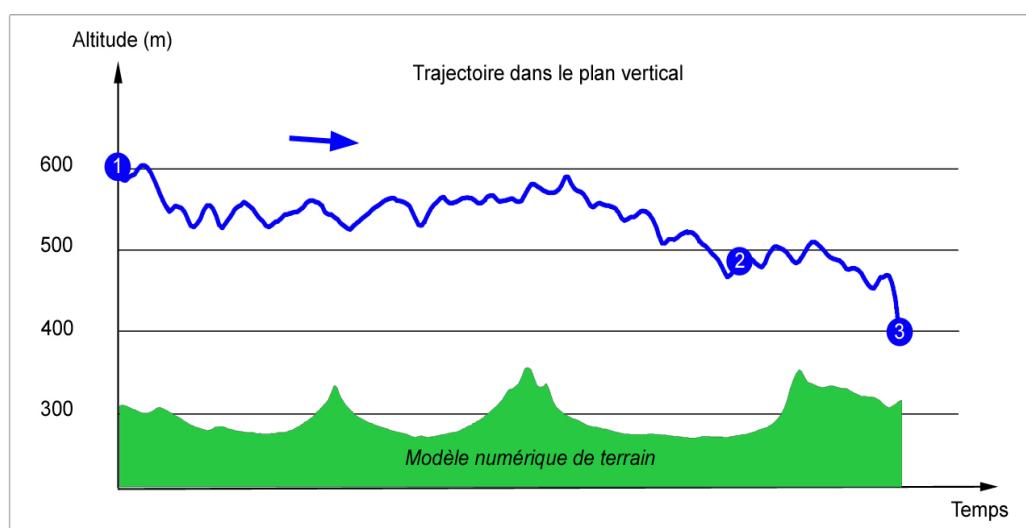
— Fin de la trajectoire du PH-879 issue du calculateur FLARM depuis 13 h 33 min 21 s jusqu'au dernier point enregistré
