## Collision avec des arbres lors d'une recherche d'ascendance

| <b>Aéronef</b> | Planeur Glasflugel 205 club immatriculé D-8684 |
| <b>Date et heure</b> | 27 août 2014 vers 18 h 40 <sup>(1)</sup> |
| <b>Lieu</b> | Les Crots (05), altitude 1 175 m |

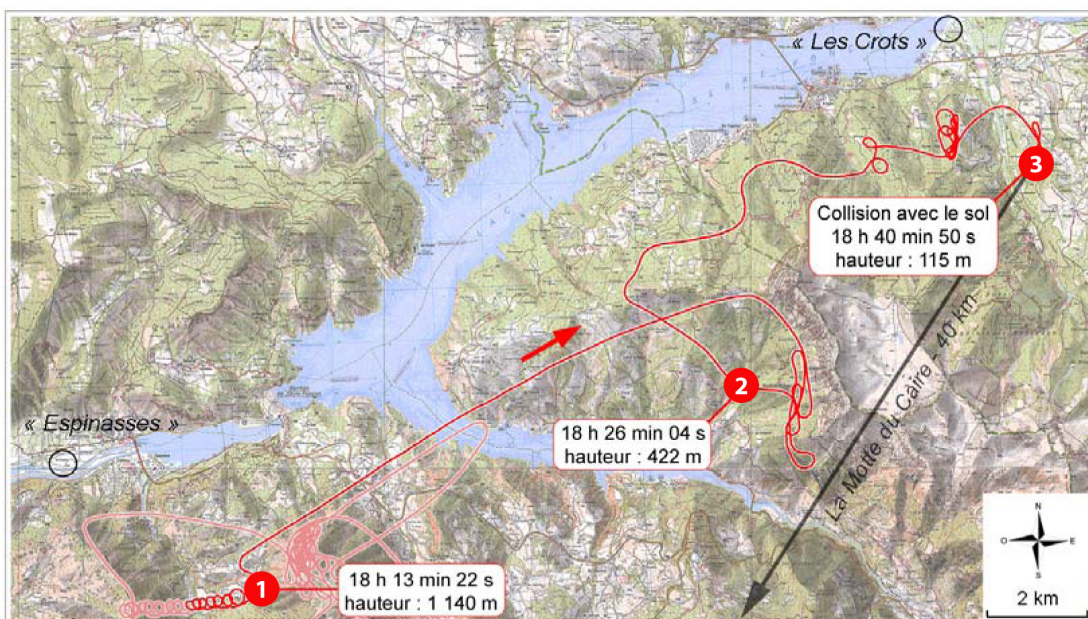
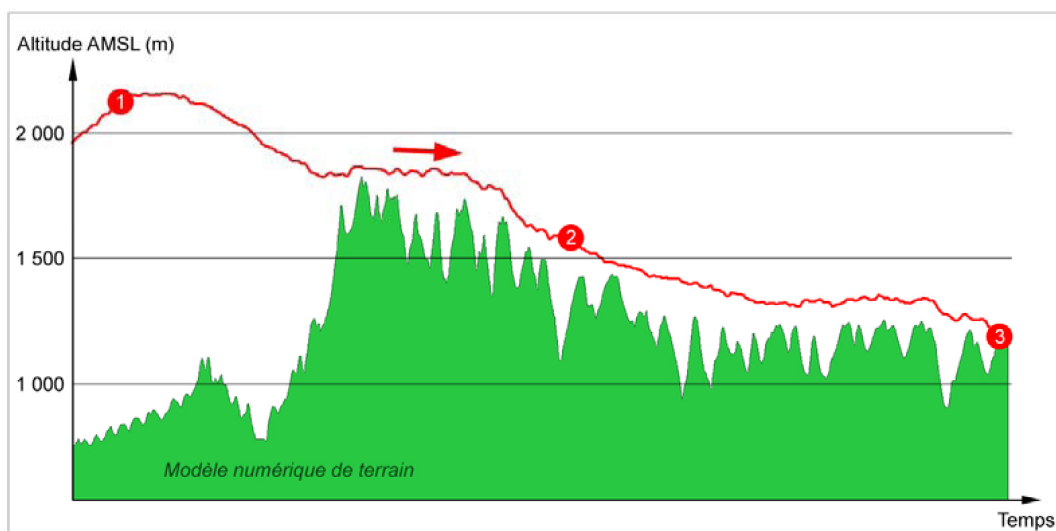
## Trajectoire du D-8684

Après environ 3 heures 45 minutes de vol et après avoir atteint une altitude supérieure à 2 150 m (*point 1 de la trajectoire page 2*), il se dirige vers le nord-est. Ne trouvant pas d'ascendances à proximité du Pic de Morgon (*point 2 de la trajectoire*), il se dirige vers la plate-forme ULM des Crots<sup>(3)</sup>, afin d'y atterrir.

A proximité de la plate-forme, il tente à nouveau d'exploiter des ascendances (*point 3 de la trajectoire*). Le planeur subit un fort courant descendant et heurte la cime des arbres. Le planeur tombe entre les arbres et est arrêté par des branches.
