## Atterrissage sur glacier par fort vent arrière, rupture des skis et des trains principaux, en instruction

<b>Aéronef</b>	Avion Jodel D140 immatriculé F-PMGV
<b>Date et heure</b>	14 avril 2014 à 13 h 00 <sup>(1)</sup>
<b>Exploitant</b>	Club
<b>Lieu</b>	Altisurface du glacier du Tour (74), altitude 10 100 ft
<b>Nature du vol</b>	Aviation générale
<b>Personnes à bord</b>	Instructeur et élève
<b>Conséquences et dommages</b>	Avion fortement endommagé

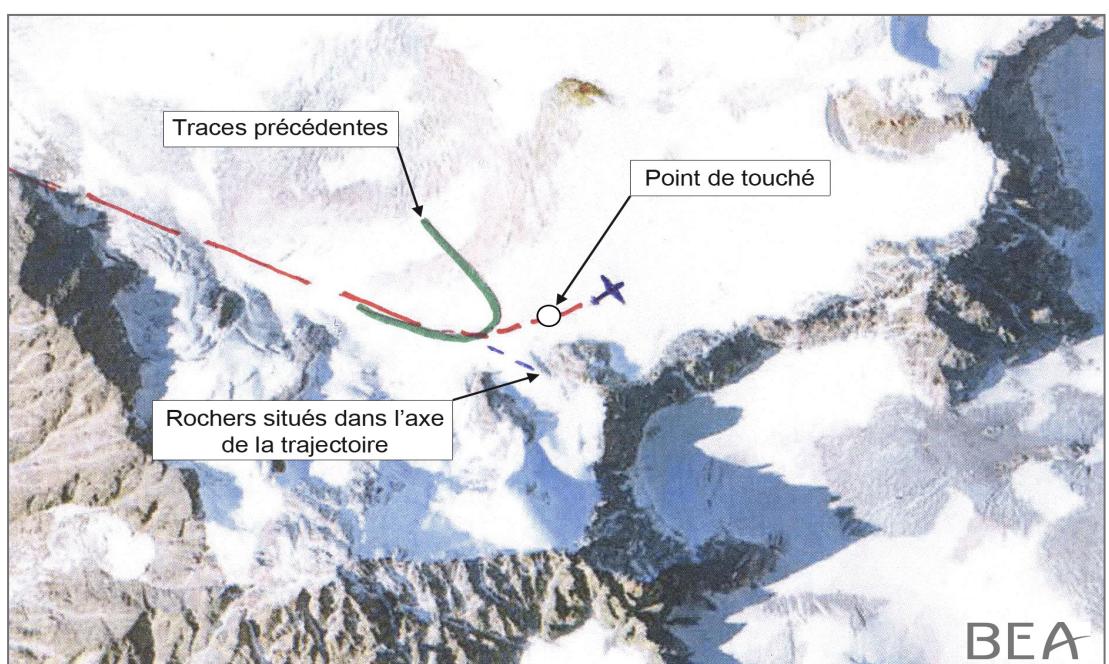
L'instructeur indique que la finale est stable et qu'au moment de l'arrondi une rafale de vent soulève l'avion, décalant vers l'avant le point d'atterrissement prévu. Il reprend les commandes avant le toucher. Estimant qu'il y a un risque de collision avec des rochers situés sur leur trajectoire, il vire à gauche. Les skis touchent le sol dans une zone de neige fraîche et s'y enfoncent. Les skis et les trains principaux se rompent.

Trajectoire de l'avion
