## Collision avec le relief

<b>Aéronef</b>	Avion Piper PA 28-181 « Archer II » immatriculé F-GBMO
<b>Date et heure</b>	15 mars 2014 vers 13 h 30 <sup>(1)</sup>
<b>Exploitant</b>	Club
<b>Lieu</b>	Aiguilles d'Arves, massif des Arves (73), altitude 2 450 m (8 100 ft)
<b>Nature du vol</b>	Aviation générale
<b>Personnes à bord</b>	Pilote et trois passagers
<b>Conséquences et dommages</b>	Aéronef détruit, pilote blessé

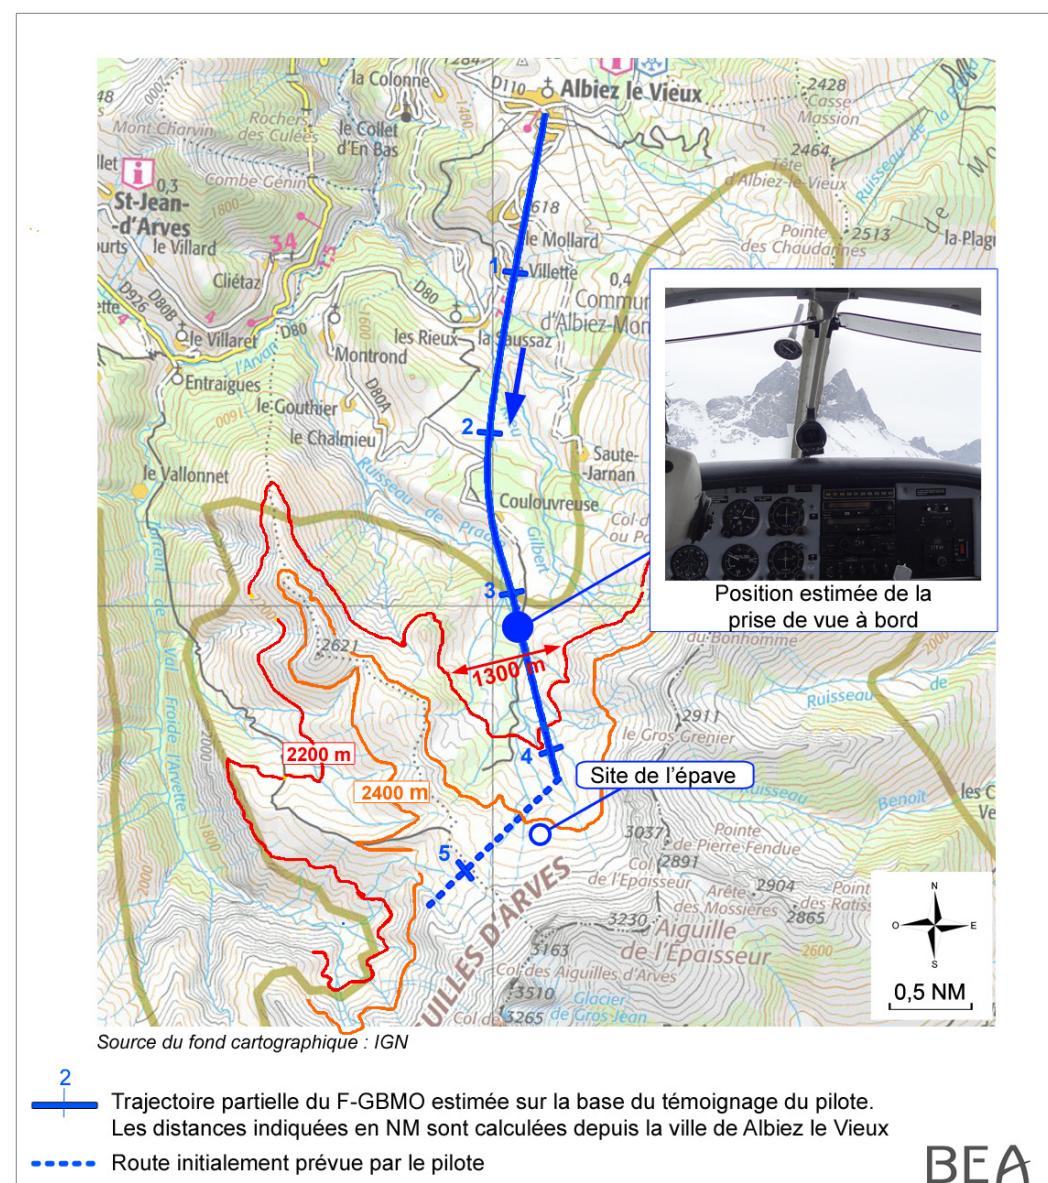
Carte de la zone de l'accident

L'épave a été retrouvée à environ 5 NM au sud du village d'Albiez, sur le versant nord des Aiguilles d'Arves dans une vallée fermée dont l'altitude des crêtes est d'environ 8 300 ft (2 550 m) à l'ouest et plus de 10 000 ft (3 050 m) au sud et à l'est.
