## Collision avec un portail lors du roulage

<b>Aéronef</b>	Avion Pilatus PC-6/B2-H4 immatriculé F-GVTF
<b>Date et heure</b>	27 septembre 2014 à 12 h 00 <sup>(1)</sup>
<b>Exploitant</b>	Société
<b>Lieu</b>	Aérodrome Le Luc le Cannel (83)
<b>Nature du vol</b>	Travail Aérien – Largage de parachutistes
<b>Personnes à bord</b>	Pilote et dix passagers
<b>Conséquences et dommages</b>	Aéronef fortement endommagé

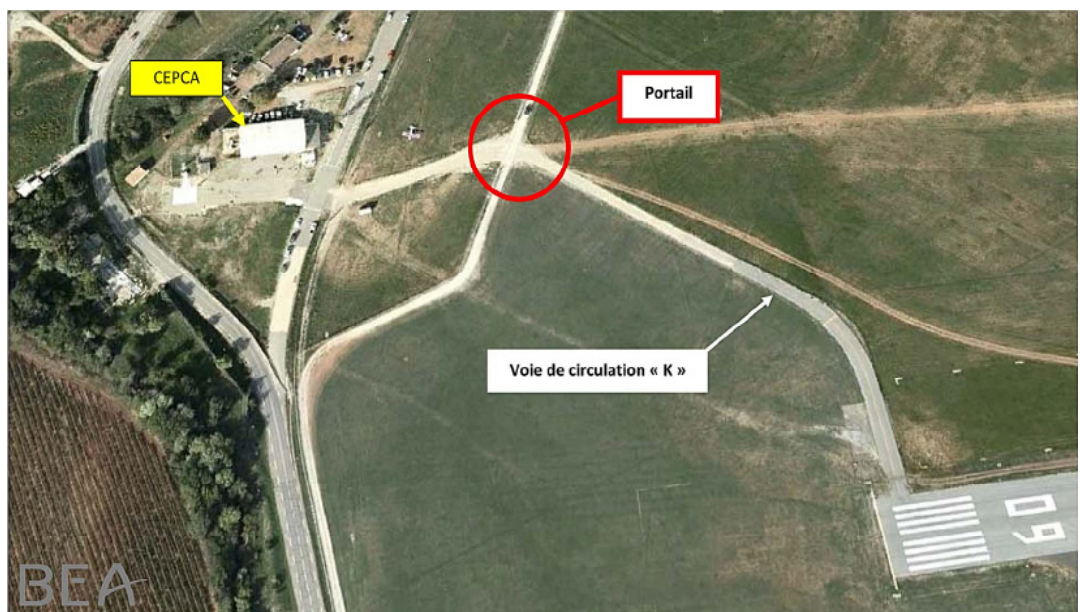
L'aérodrome est exploité par le ministère de la Défense. L'enceinte militaire est protégée par un grillage. Au niveau de la voie de circulation « K », un portail permet le passage de l'avion de l'enceinte militaire vers le CEPCA.

Vue aérienne du site de l'accident

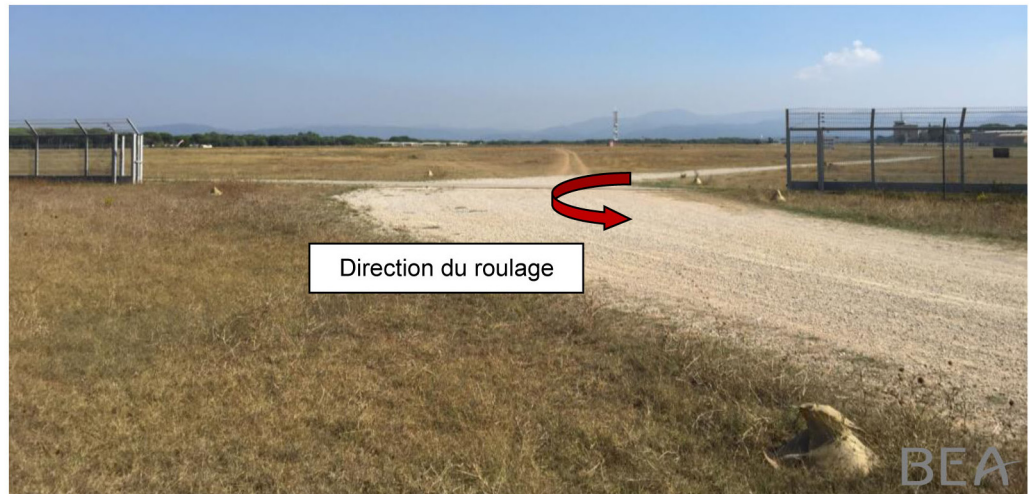
La voie de circulation est revêtue de graviers. Elle est balisée latéralement par des plots mais ne dispose pas d'un marquage de la ligne axiale. Au niveau du portail, la voie de circulation présente un virage et n'est pas centrée sur l'ouverture du portail.

Voie de circulation « k » et portail

Pour passer au niveau de l'ouverture du portail, il ne faut pas rouler au centre de la voie de circulation mais déporter l'avion sur le côté pour ne pas heurter le portail.

Le non centrage de la voie de circulation « K » sur l'ouverture du portail et l'absence de marquage au sol pour guider les pilotes constituent des facteurs contributifs à cet accident.
