## Heurt avec la cime des arbres et collision avec le relief, par conditions météorologiques défavorables

<b>Aéronef</b>	Avion Robin DR400 immatriculé F-GCAV
<b>Date et heure</b>	21 février 2015 à 10 h 30 <sup>(1)</sup>
<b>Exploitant</b>	Club
<b>Lieu</b>	Saint-Hérent (63), altitude 2 830 ft
<b>Nature du vol</b>	Aviation générale
<b>Personnes à bord</b>	Pilote et trois passagers
<b>Conséquences et dommages</b>	Pilote et un passager blessés, avion détruit

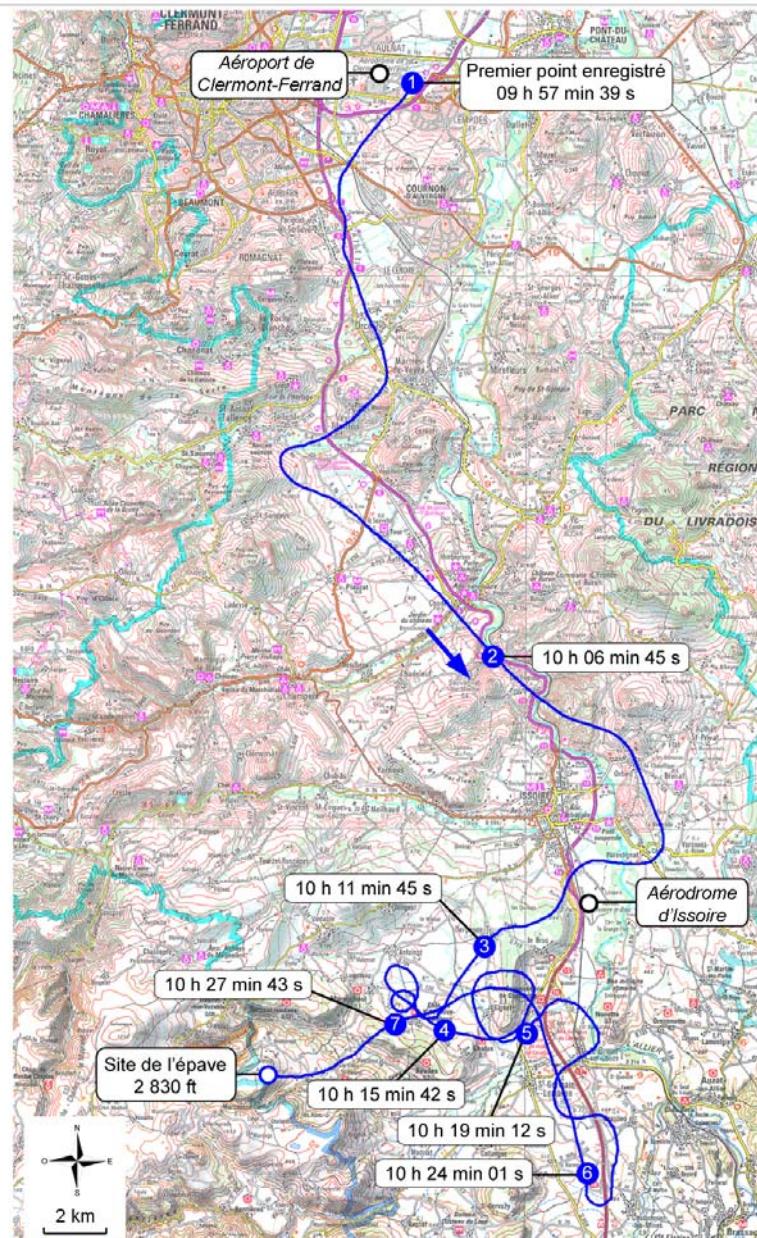
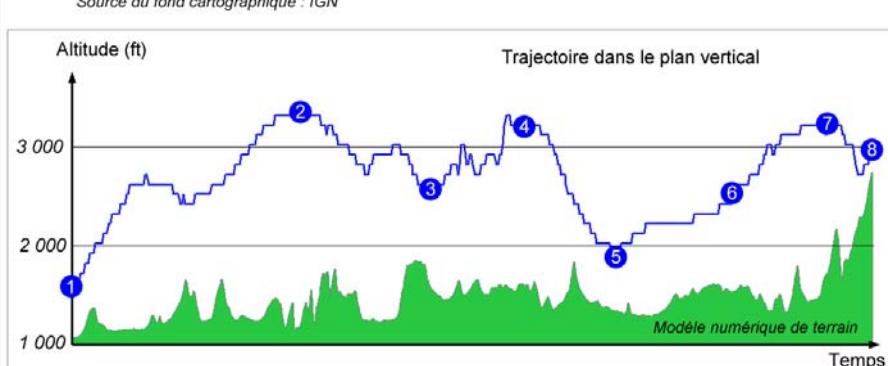
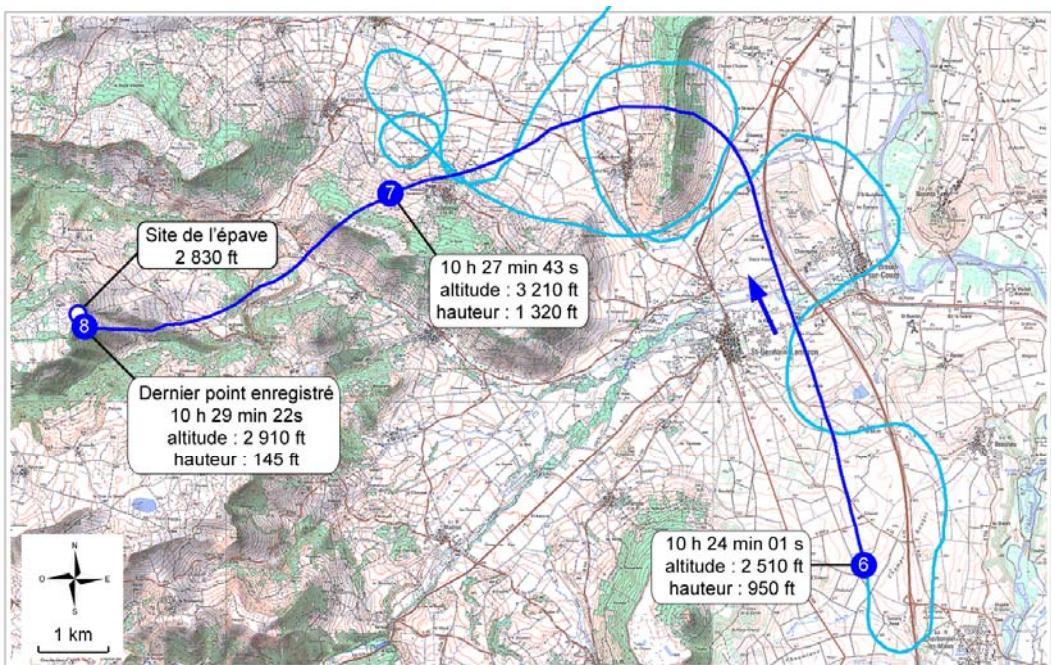
Le pilote décide d'interrompre le vol et de rejoindre l'aérodrome de départ (point ❶ de la trajectoire). Alors qu'il se dirige vers le nord, il aperçoit une trouée à l'ouest en direction de la chaîne des Puys et s'y engage, décidant de reprendre le vol. Peu après, il entre dans une couche nuageuse et perd les références visuelles extérieures. L'avion entre en collision avec des arbres, puis le sol sur le versant escarpé d'une montagne.

— Trajectoire du F-GCAV issue des données du radar secondaire de Clermont-Ferrand Pierre-sur-Haute du premier au dernier point enregistré

Les temps sont indiqués en heure locale  
Les altitudes indiquées, transmises par le transpondeur, sont recalées au QNH 1 003

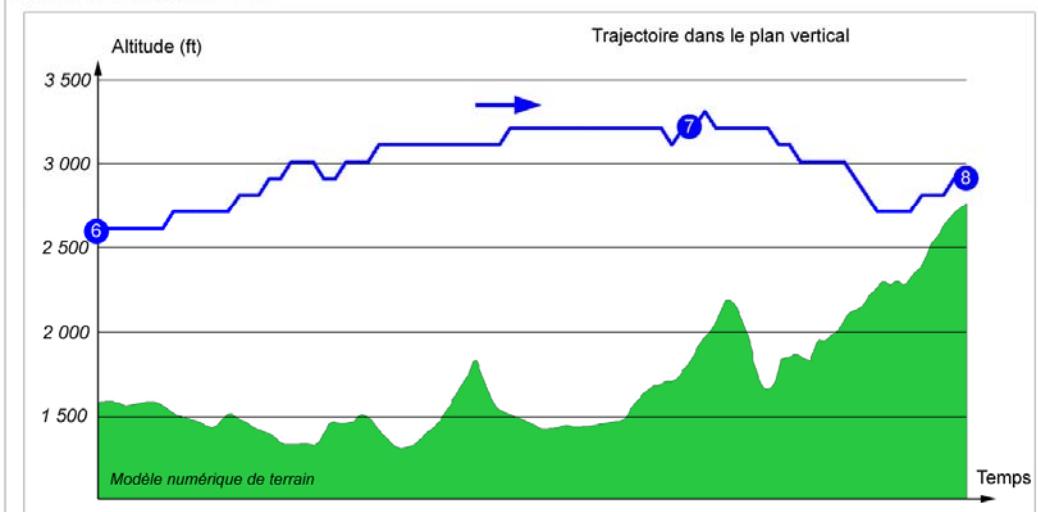
Fin de la trajectoire du F-GCAV issue des données du radar secondaire  
de Clermont-Ferrand Pierre-sur-Haute de 10 h 24 min jusqu'au dernier point enregistré

Les altitudes indiquées, transmises par le transpondeur, sont recalées au QNH 1 003

Il précise qu'au cours du vol, il a rencontré du brouillard vers 2 000 ft et a décidé de faire demi-tour. Il a alors vu une trouée et a décidé de s'y engager, mais le plafond s'est abaissé et la visibilité s'est réduite. Il s'est focalisé sur la recherche de repères extérieurs sans regarder ni les instruments, ni l'altimètre. Il a détecté tardivement la cime des arbres. Il a alors remis les gaz et débuté une montée sans pouvoir éviter la collision avec les arbres.

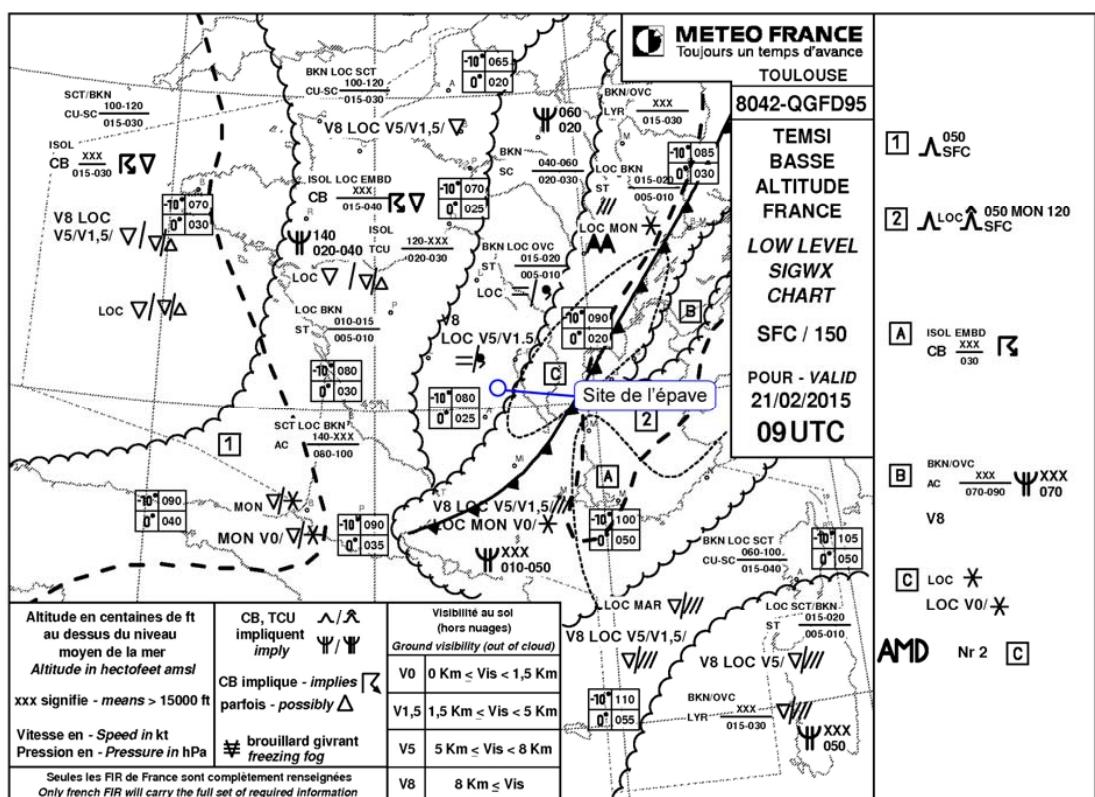
La carte TEMSI de 9 heures UTC indiquait un plafond de stratus entre 500 ft et 2 000 ft fragmenté, localement couvert, un plafond de stratocumulus entre 2 000 ft et 6 000 ft fragmenté, une visibilité hors des nuages de 8 km pouvant localement se réduire à 1,5 km.
