Junta de Investigación de
Accidentes de Aviación Civil

Informe Final

LQ-CGK / LQ-FJQ

ACCIDENTE OCURRIDO EN: Villa Castelli, Provincia de la Rioja.

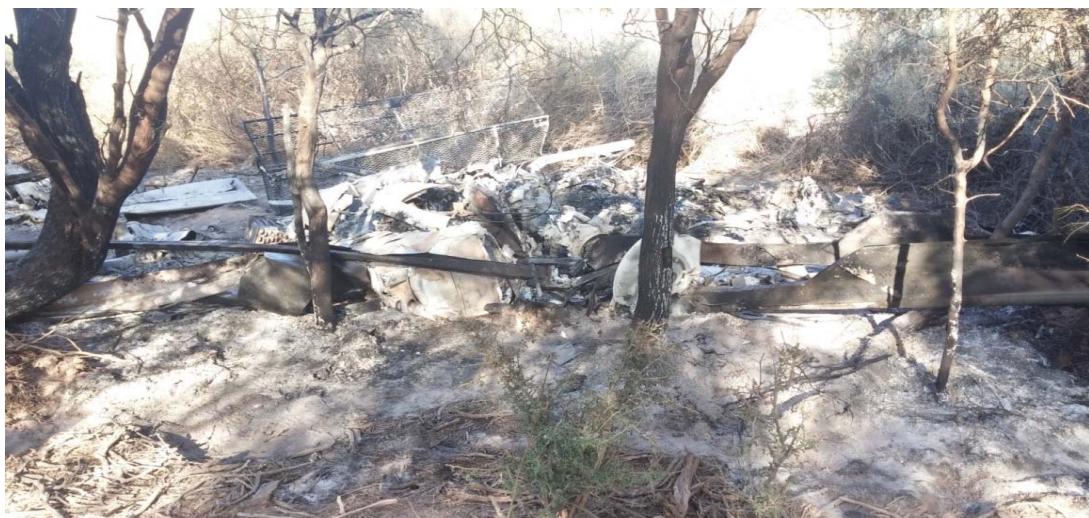
Figura 3. Restos de la aeronave LQ-CGK

- Célula destruida.
- Motor destruido.
- Rotor principal y sus palas destruidos.
- Rotor de cola y sus palas destruidos.
- Los daños en general fueron clasificados como “D” (Destruido).

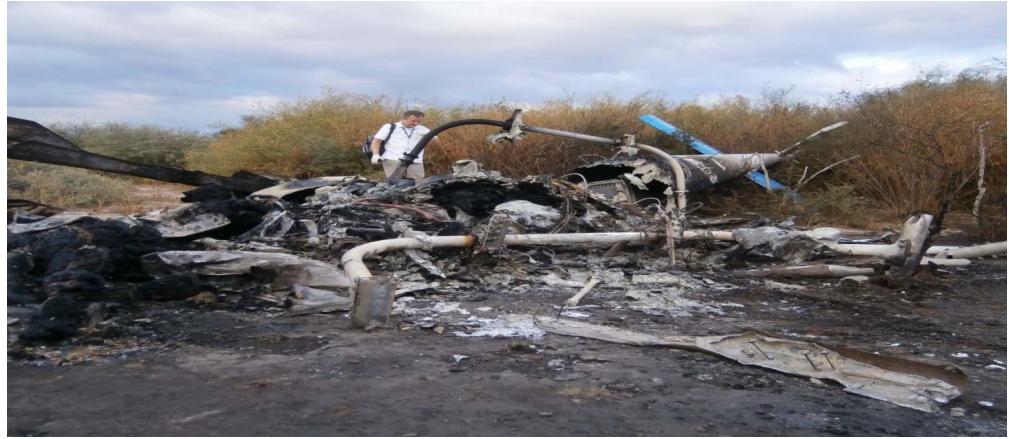
Figura 4. Restos de la aeronave LQ-FJQ

- Célula destruida.
- Motor destruido.
- Rotor principal y sus palas destruidos.
- Rotor de cola y sus palas destruidos.
- Los daños en general fueron clasificados como “D” (Destruido).

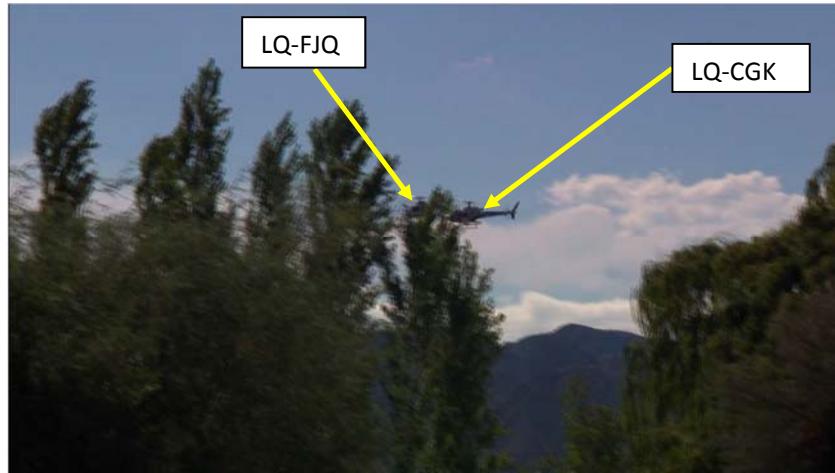
Figura 7. Las aeronaves en instantes inmediatamente previos a la colisión en vuelo

1.12.1 Los helicópteros colisionaron en vuelo, a una altura entre 70m y 85m, y con trayectorias convergentes de 35° aproximadamente. Como consecuencia de la colisión, ambas aeronaves se precipitaron a tierra en vuelo descontrolado. La distancia entre ambos puntos de impacto es de 46 m.

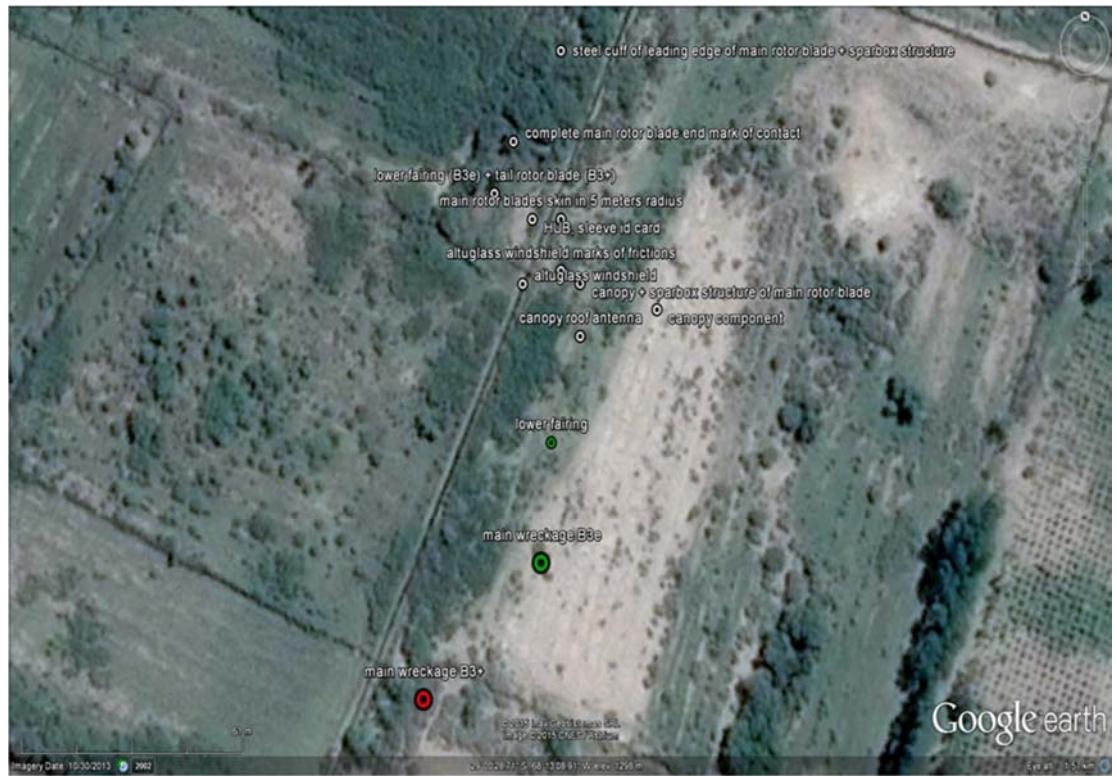
Figura 9. Mapeo del lugar del accidente

Se trabajó en forma conjunta con el personal de la BEA y los asesores de los representantes acreditados. Se identificaron las distintas partes de ambas aeronaves (motor, célula, conjunto de rotores y sus respectivas palas, elementos de los sistemas, etc.). Se procedió al relevamiento fotográfico y al mapeo para el registro de la dispersión de los restos y elementos de las aeronaves.

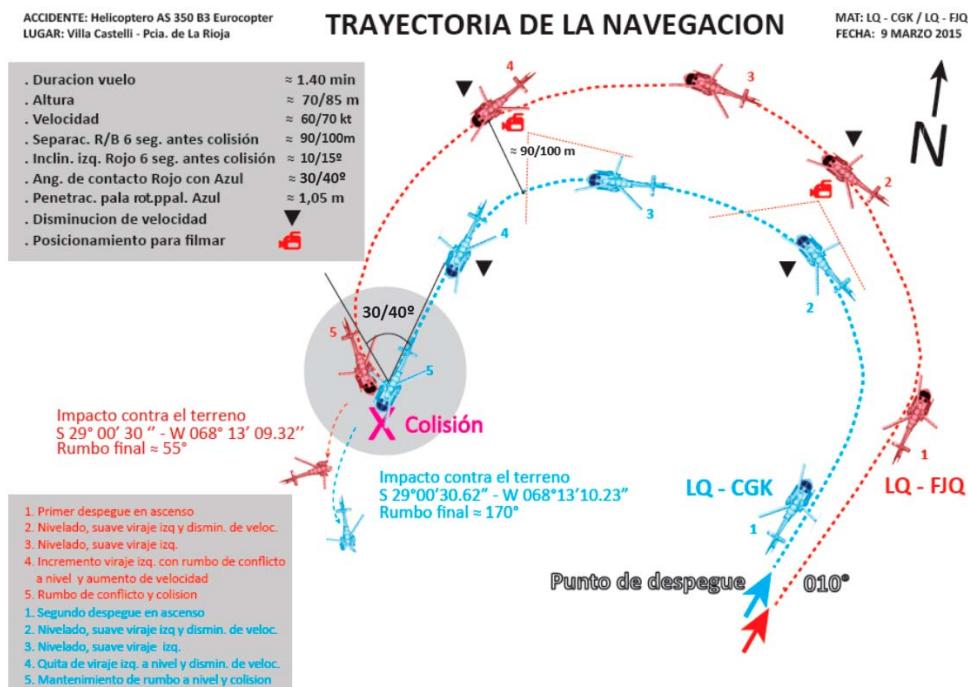
Figura 10. Trayectoria estimada del vuelo de los helicópteros

A los 94 segundos de vuelo aproximadamente, LQ-FJQ incrementó su inclinación hacia la izquierda colocando un rumbo de conflicto con respecto a LQ-CGK, el cual en ese instante disminuía la relación de viraje y la velocidad.

A los 100 segundos de vuelo aproximadamente, LQ-FJQ impactó a LQ-CGK, haciendo contacto ambos rotores principales y precipitándose las aeronaves a tierra.

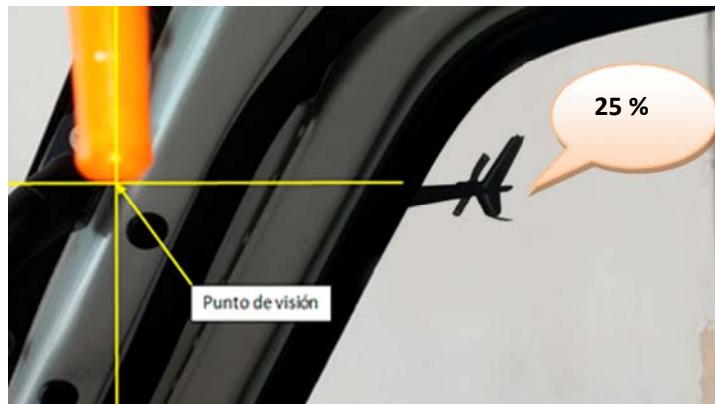
Figura 11. Línea de visión desde la posición de piloto del LQ-CGK

A un segundo las aeronaves se encontraban entre 25 y 35m aproximadamente del punto de colisión y separadas una de otra entre 20/30 m. En un ángulo de 70° aproximadamente a su derecha, el piloto de LQ-CGK pudo haber visto aproximadamente un 25% de la superficie total de LQ-FJQ, debido a que en la dirección de su línea de visión se encontraba la estructura que divide el parabrisas delantero derecho de la ventanilla de la puerta derecha.

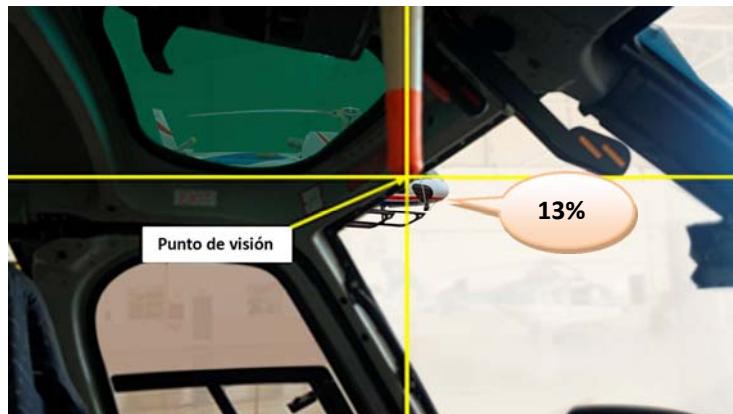
Figura 12. Línea de visión desde la posición de piloto del LQ-FJQ

A un segundo antes del impacto, con una inclinación aproximada entre 10/15° y en un ángulo aproximado de 70° a su izquierda, el piloto de LQ-FJQ pudo haber visto estimativamente un 20% de la totalidad de LQ-CGK, debido a que en la línea de visión desde la posición del piloto se encontraba la estructura superior delantera, el parabrisas izquierdo y la ventanilla de la puerta izquierda

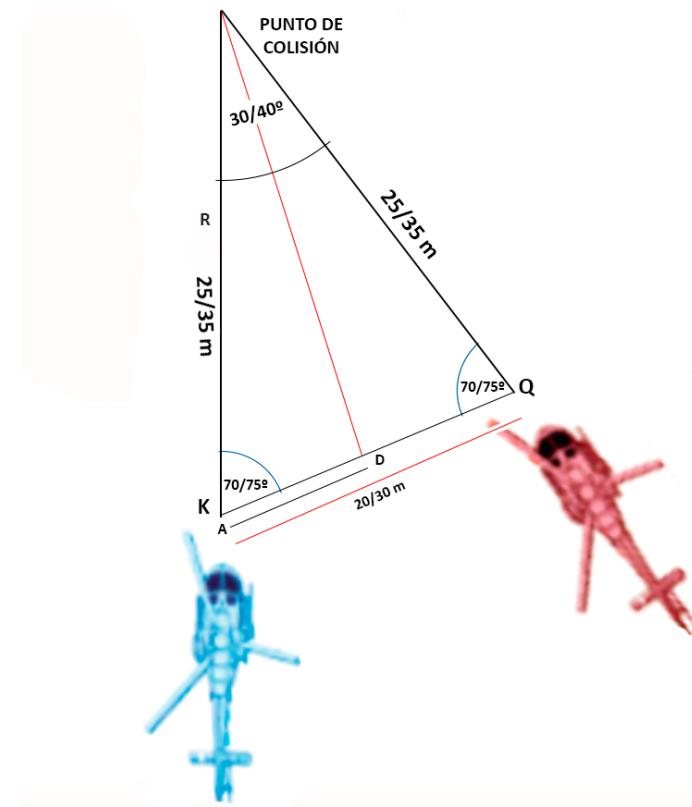
Figura 13. Geometría de la colisión

- El ángulo relativo de la visión entre ambos pilotos era de aproximadamente de 70°;
- La velocidad de navegación estimada de las aeronaves era entre 60 kt y 70kt;

- La separación entre ambas aeronaves era aproximadamente entre 20/30 m;
- La velocidad de acercamiento entre ambas aeronaves calculada fue de 20 m/s (40 Kts).

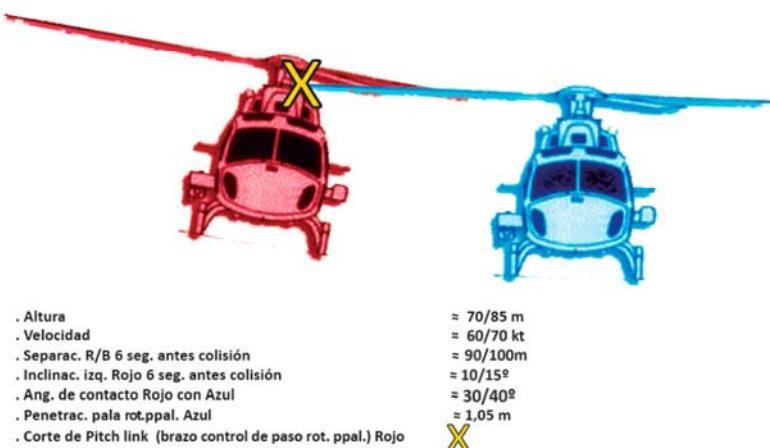
Figura 14. La colisión entre los helicópteros

De la elaboración de datos de la filmación se observó que instantes antes de la colisión hubo conicidad del rotor principal de LQ-CGK (Azul), que seccionó uno de los brazos de control de paso del rotor principal de LQ-FJQ (Rojo). La situación fue probablemente favorecida por la conicidad del rotor principal de LQ-FJQ (Rojo). Ambas aeronaves quedaron sin el comando colectivo y el control de paso cíclico, al dañarse ambos rotores mutuamente por contacto.

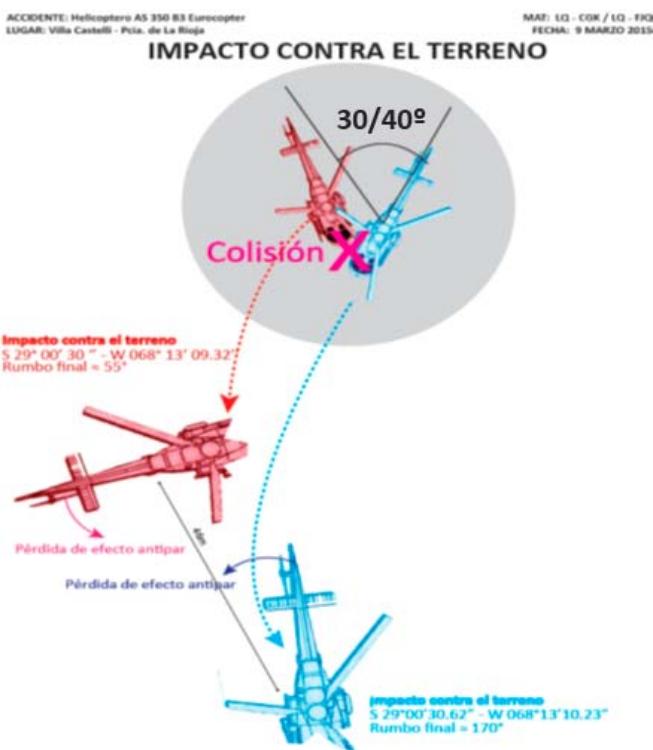
Figura 15. El impacto con el terreno

Uno de los brazos de control de paso del rotor principal fue seccionado por una pala del rotor principal del helicóptero LQ-CGK (Azul). El cono de cola y rotor de cola fueron reconocibles por su estado (daños menores y no quemados ubicados en la posición contigua a los restos de la cabina).

Teniendo en cuenta el rumbo aproximado de las aeronaves en el momento de la colisión y la orientación final de los restos sobre el terreno (LQ-FJQ rumbo 055° y LQ-CGK rumbo 170°, esta variación en el rumbo de las aeronaves se debió a la guiñada hacia la izquierda de los mismos, producida por la pérdida del efecto antipar.

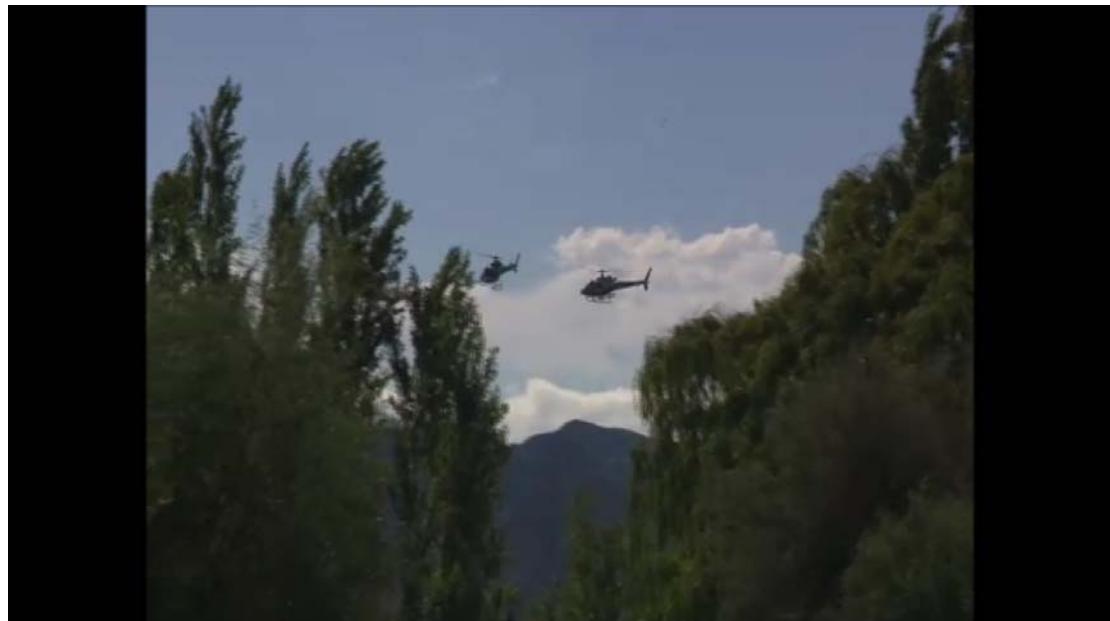
Figura 16. Posición relativa de los helicópteros previo a la colisión

Durante la trayectoria previa al accidente, LQ-FJQ alcanza y sobrepasa a LQ-CGK, y se posiciona adelante, al costado derecho, y ligeramente arriba de éste.

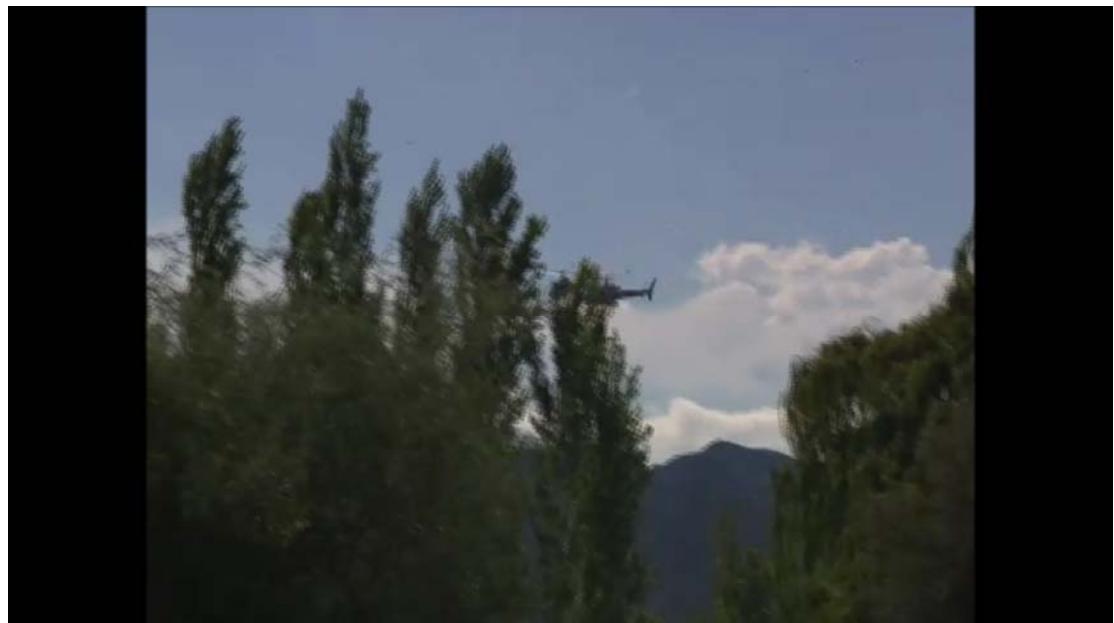
Figura 17. Imagen del impacto entre los helicópteros

Finalmente, LQ-FJQ realiza un viraje muy suave, con un leve derrape (aplicación de pedal derecho), y con reducido descenso, lo que reduce

significativamente la separación respecto a la trayectoria de LQ-CGK. Esto provoca que una de las palas de LQ-CGK impacte en unos de los controles de pitch de LQ-FJQ. El resultado fue que los pilotos perdieran el control de las aeronaves, precipitándose a tierra en forma descontrolada.

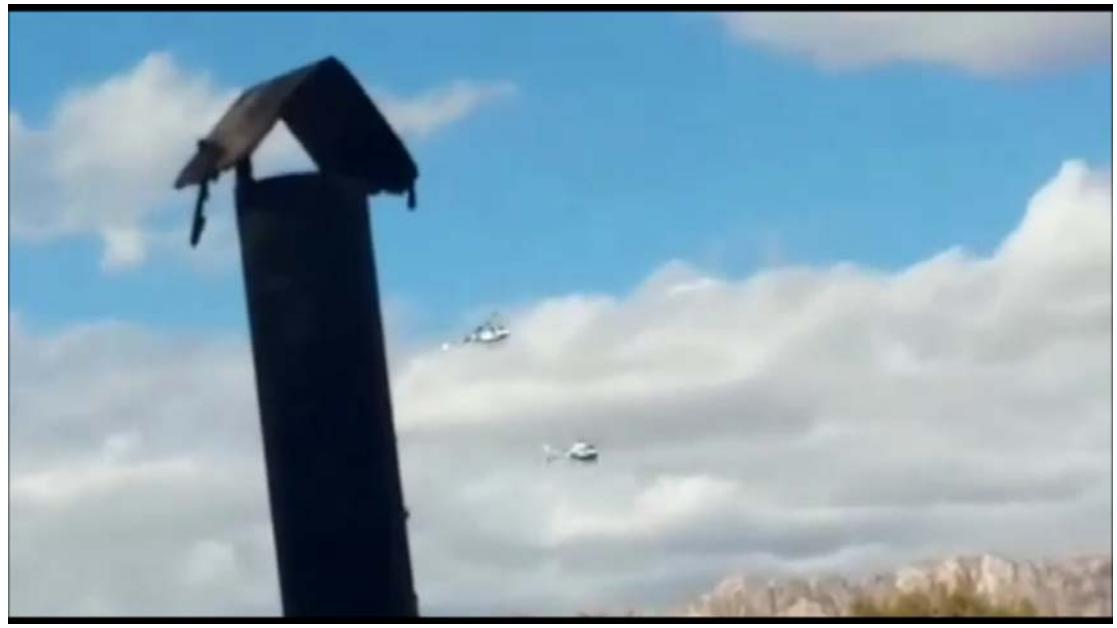
Figura 18. Imagen del video B

En este registro, la trayectoria de las aeronaves es más perpendicular a la cámara que toma el video, por lo tanto, la distancia relativa entre ambos helicópteros es menos aparente debido a la perspectiva de la filmación.

Se puede observar que la actitud (posición) de los helicópteros no es paralela durante el video. Esto puede deberse a dos causas: que las trayectorias de las aeronaves sean convergentes, o que uno de los dos helicópteros haya mantenido una actitud de derrape (guiñada) provocada deliberadamente.

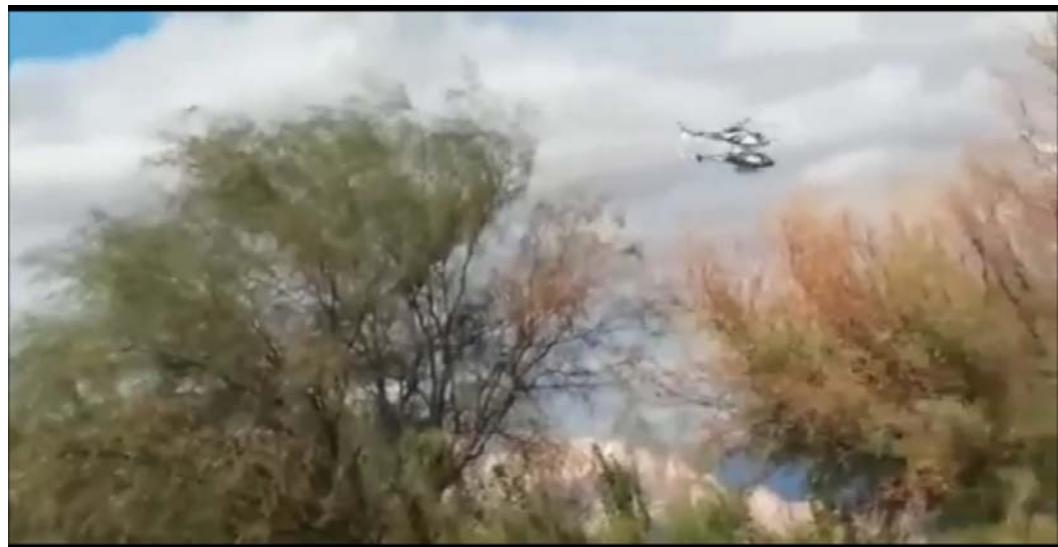
Figura 19. Imagen del impacto desde otra posición

En el instante del choque, la sombra del fuselaje del LQ-FJQ oscurece totalmente, obstaculizando la luz del sol, el fuselaje del LQ-CGK.

En ambos videos se puede observar que las aeronaves no realizan maniobras evasivas ni defensivas antes del abordaje, lo que permite inferir déficit en la adquisición visual de la otra aeronave por parte de ambos pilotos.
