Junta de Investigación de
Accidentes de Aviación Civil

Rapport Final

LQ-CGK / LQ-FJQ

RAPPORT FINAL

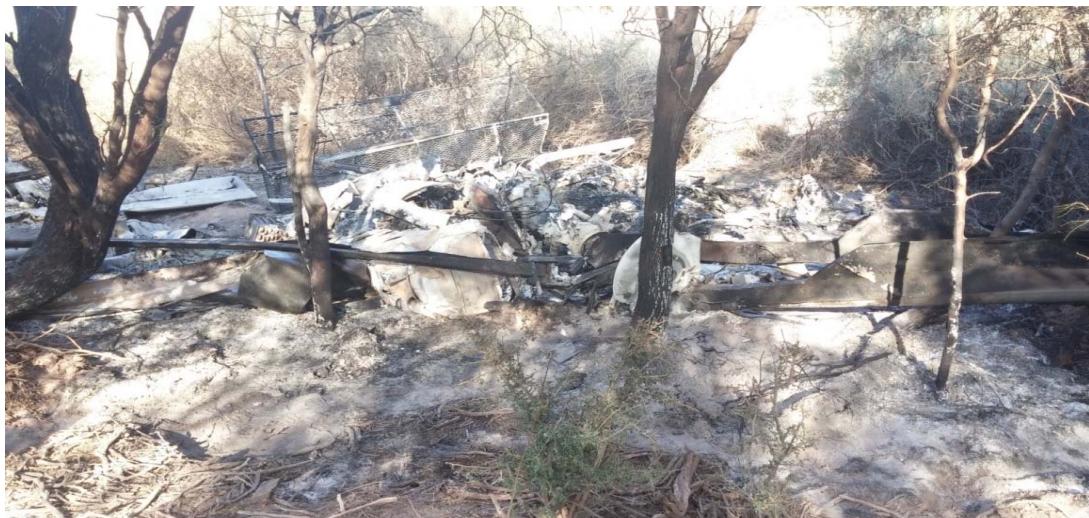
- Cellule détruite.
- Moteur détruit.
- Rotor principal et ses pales détruites.
- Rotor de queue et ses pales détruits.
- Les dommages en général ont été classés « D » (Détruit).

Image 3. Épave de l'aéronef LQ-CGK

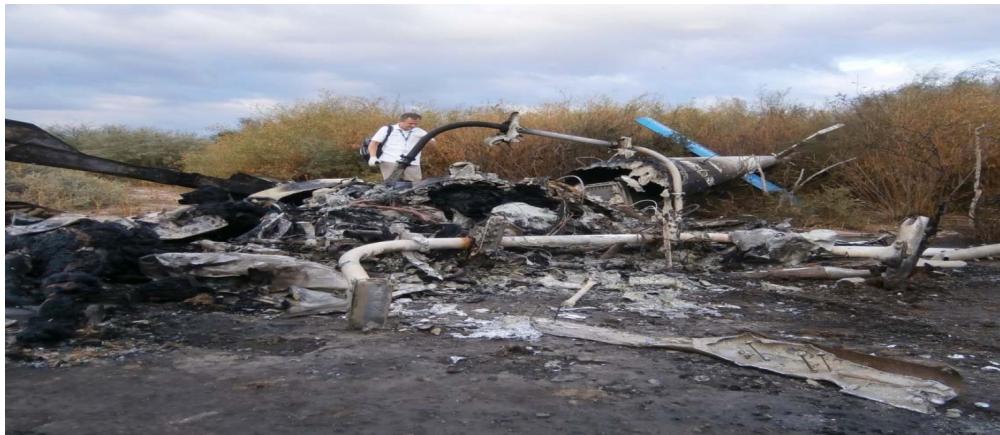
- Cellule détruite.
- Moteur détruit.
- Rotor principal et ses pales détruites.
- Rotor de queue et ses pales détruits.
- Les dommages en général ont été classés « D » (Détruit).

Image 4. Épave de l'aéronef LQ-CGK

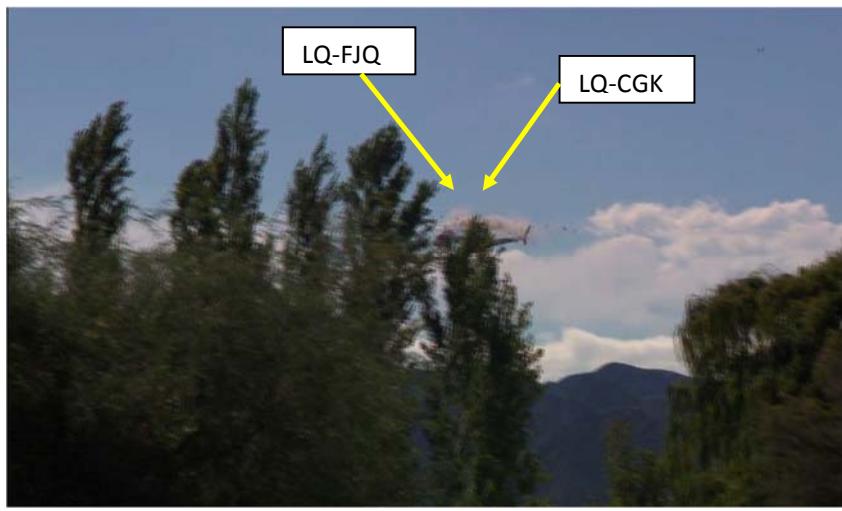
Image 8. Les aéronefs au moment de la collision en vol

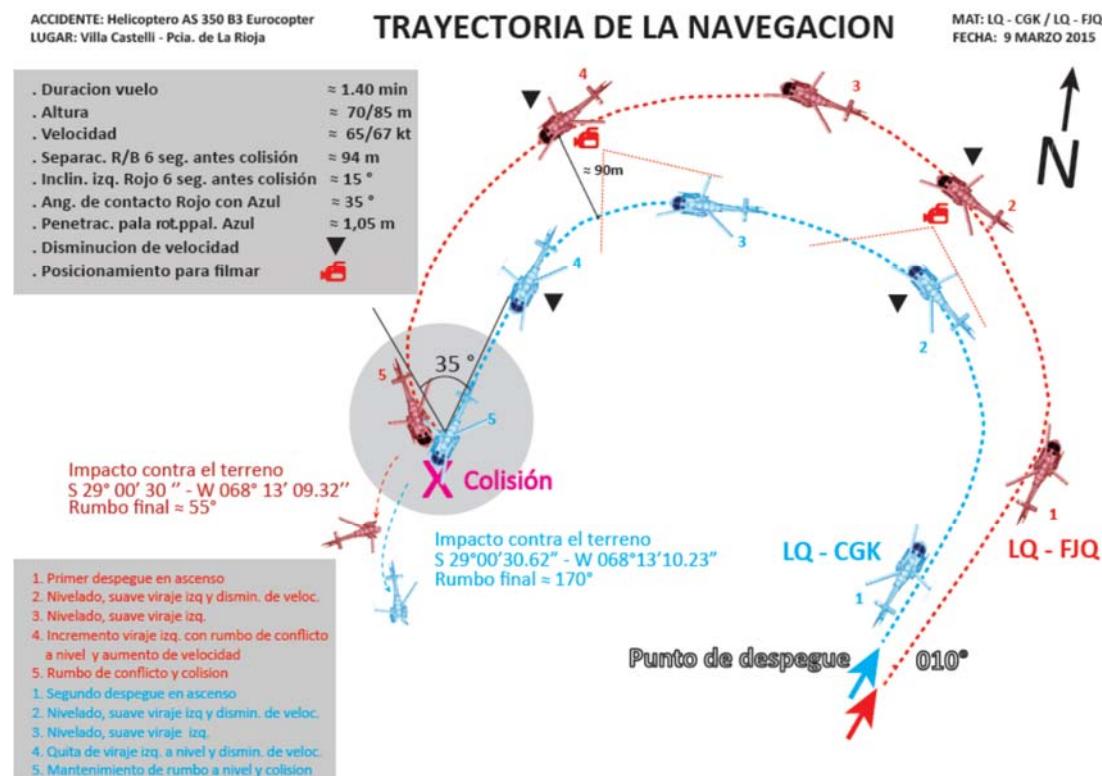
Au bout de 94 secondes de vol environ, le LQ-FJQ a augmenté son inclinaison vers la gauche ce qui lui donnait un cap conflictuel avec le LQ-CGK, lequel à ce moment diminuait le rayon de virage et la vitesse.

Au bout de 100 secondes de vol environ, le LQ-FJQ a heurté le LQ-CGK, ce qui a entraîné un contact entre les deux rotors principaux et la chute des aéronefs au sol.

Image 10. Trajectoire estimée du vol des hélicoptères

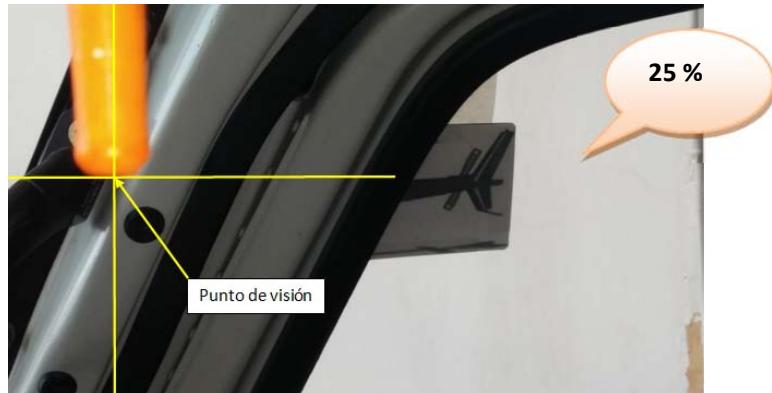
Une seconde ou 33,5 mètres avant la collision et avec un angle de 72,5° à sa droite, le pilote du LQ-CGK pouvait apercevoir environ 25 % de la superficie totale du LQ-FJQ, en raison du fait que dans la direction de son champ de vision se trouvait la structure qui sépare le pare-brise avant droit de la fenêtre de la porte droite.

Image 11. Champ de vision depuis la position du pilote du LQ-CGK

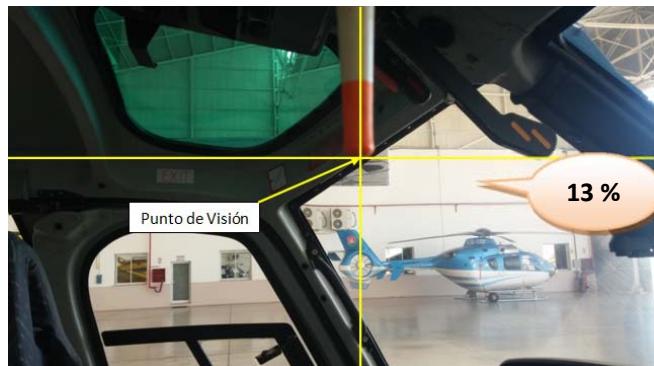
Une seconde avant l'impact, avec une inclinaison à 19° environ et à $72,5^\circ$ à sa gauche, le pilote du LQ-FJQ pouvait apercevoir environ 13 % de la totalité du LQ-CGK, en raison du fait que dans le champ de vision depuis la position du pilote se trouvait la structure supérieure avant, le pare-brise gauche et la fenêtre de la porte gauche.

Image 12. Champ de vision depuis la position du pilote du LQ-FJQ

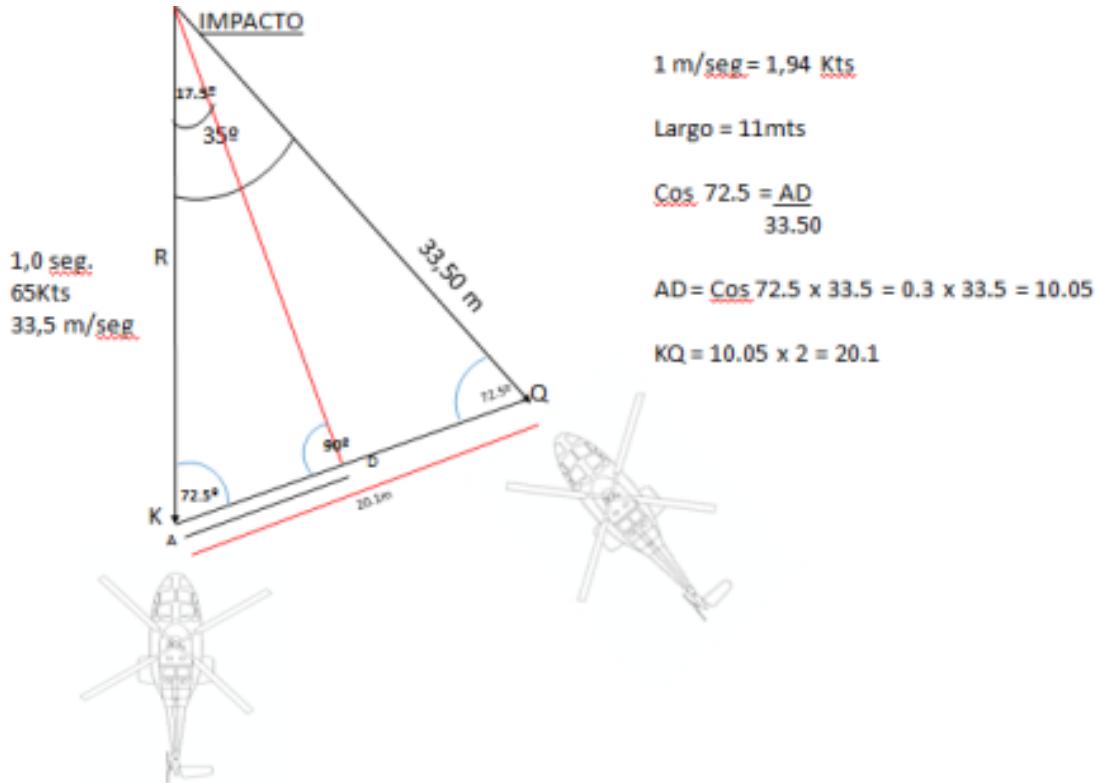
- L'angle relatif de la vision entre les deux pilotes était d'environ 70° ;
- La vitesse estimée des aéronefs était de 60 kt et 70 kt;

- La séparation entre les deux aéronefs était d'environ 20/30 mètres ;
- La vitesse de rapprochement entre les deux aéronefs calculée était de 20m/s (40 Kts).

Image 13. Géométrie de la collision

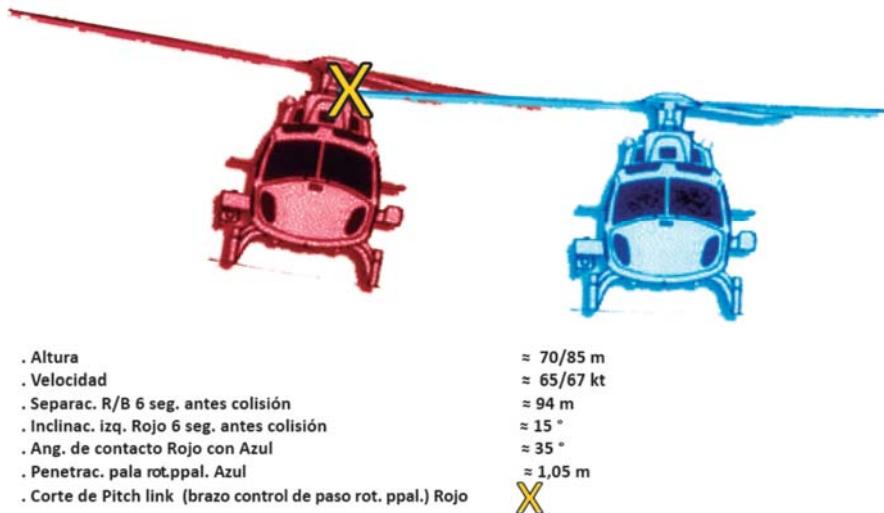
Image 14. La collision entre les hélicoptères

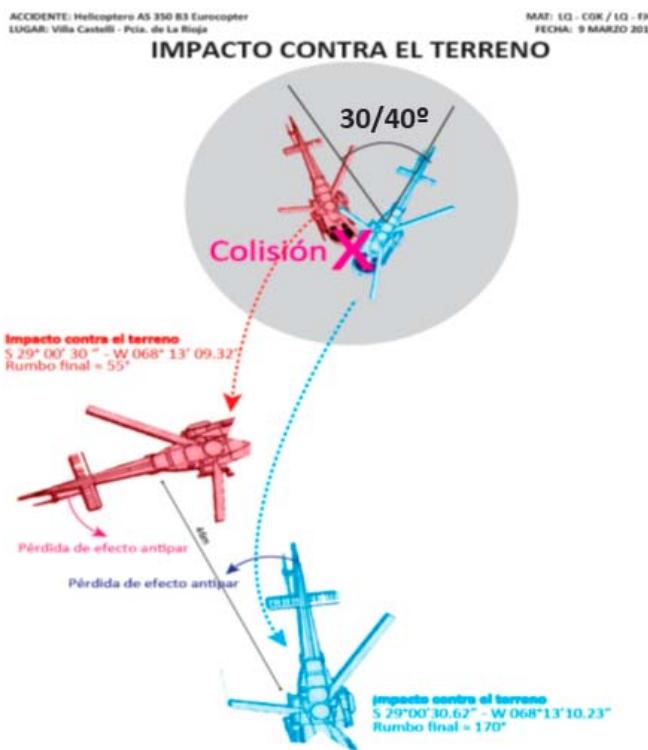
Compte tenu du cap approximatif des aéronefs au moment de la collision et de l'orientation finale des épaves au sol (cap du LQ-FJQ à 055° et cap du LQ-CGK à 170°) cette variation d'orientation des aéronefs est due au lacet vers la gauche de ceux-ci, produit par la perte de l'effet anti-couple.

Image 15. L'impact au sol

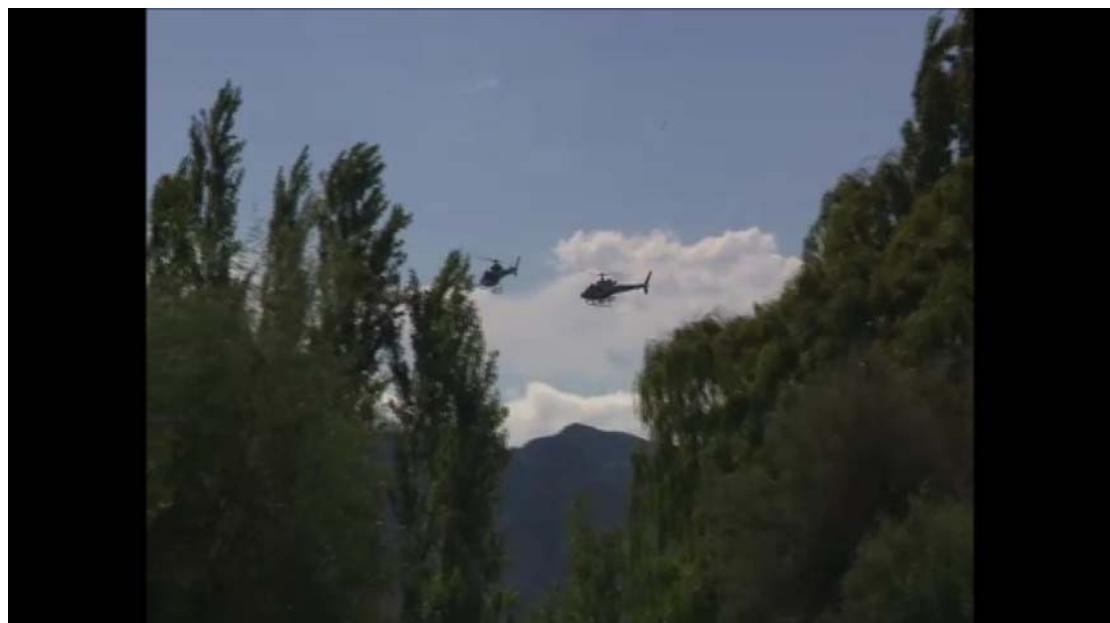
Au cours de la trajectoire précédant l'accident, le LQ-FJQ rejoint et dépasse le LQ-CGK avant de se positionner devant, sur le côté droit et légèrement au-dessus de celui-ci.

Image 16. Position relative des hélicoptères avant la collision

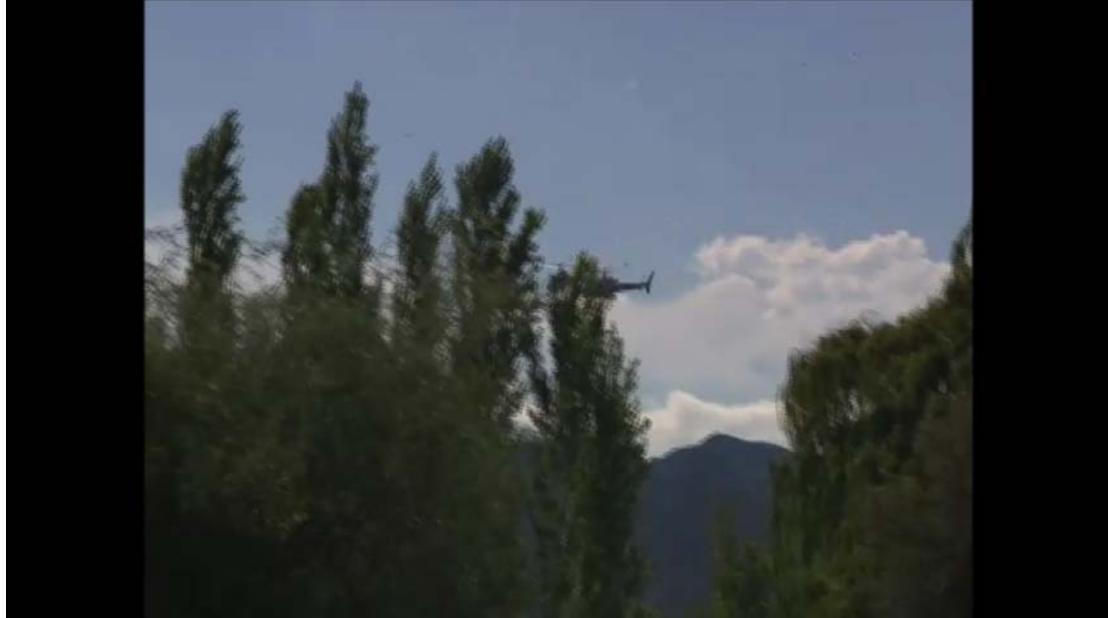
Enfin, le LQ-FJQ effectue un virage très lent, avec un léger dérapage (en appuyant sur la pédale droite), et avec une descente réduite, ce qui réduit significativement la séparation par rapport à la trajectoire du LQ-CGK. Ceci entraîne l'impact de l'une des pales du LQ-CGK sur certaines des commandes pitch du LQ-FJQ. Les pilotes ont alors perdu le contrôle des aéronefs, en chutant au sol de manière incontrôlée.

Image 17. Image de l'impact entre les hélicoptères

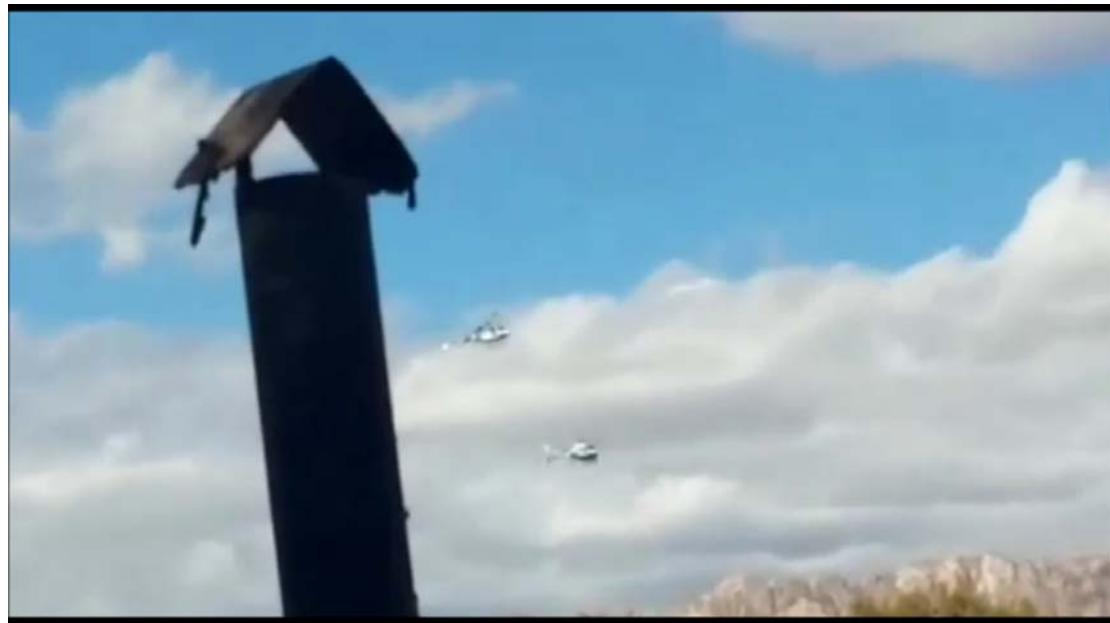
Image 18. Image de la vidéo B

On peut constater que l'attitude (position) des hélicoptères n'est pas parallèle dans la vidéo. Cela peut être dû à deux causes : les trajectoires des aéronefs étaient convergentes ou l'un des deux hélicoptères a maintenu une position de dérapage (lacet) provoquée délibérément.

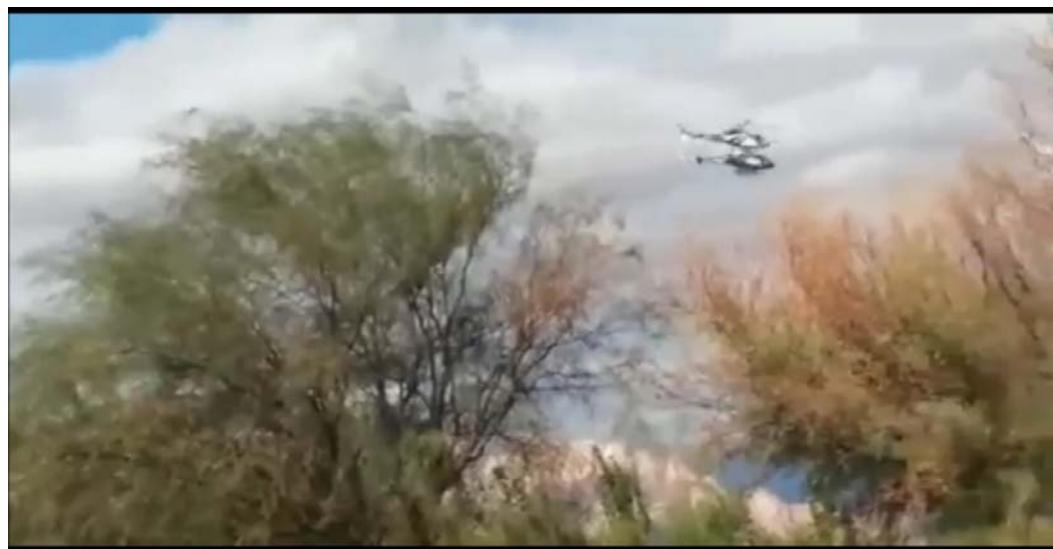
Au moment de l'impact, l'ombre du fuselage du LQ-FJQ assombrit totalement le fuselage du LQ-CGK, faisant ainsi obstacle à la lumière du soleil.

Image 19. Image de l'impact depuis une autre position

Dans les deux vidéos on peut constater que les aéronefs ne réalisent aucune manœuvre évasive ni défensive avant l'abordage, ce qui permet de conclure à un problème au niveau de la détection visuelle de l'autre aéronef de la part des deux pilotes.
