Étude

**sur les pertes de contrôle de la trajectoire
en phase d'approche lors de la remise de gaz**

Bureau d'Enquêtes et d'Analyses
pour la sécurité de l'aviation civile

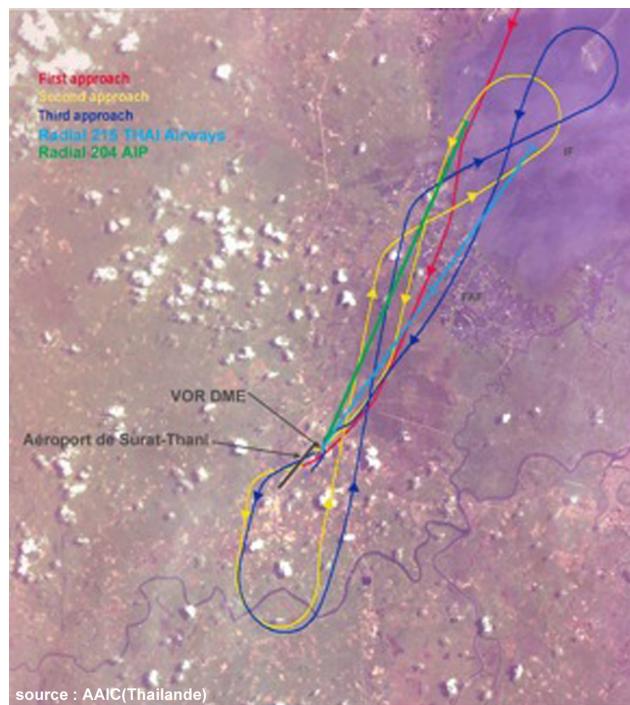
Figure 1 : approach from 11:37:33 UTC to 12:07:35 UTC

Lors des trois approches, le PF s'est retrouvé trop sur la gauche du radial du segment d'approche final et n'a pas corrigé cette déviation. De plus, ses derniers contrôles de compétences montrent qu'il n'était pas très familier avec les approches classiques.

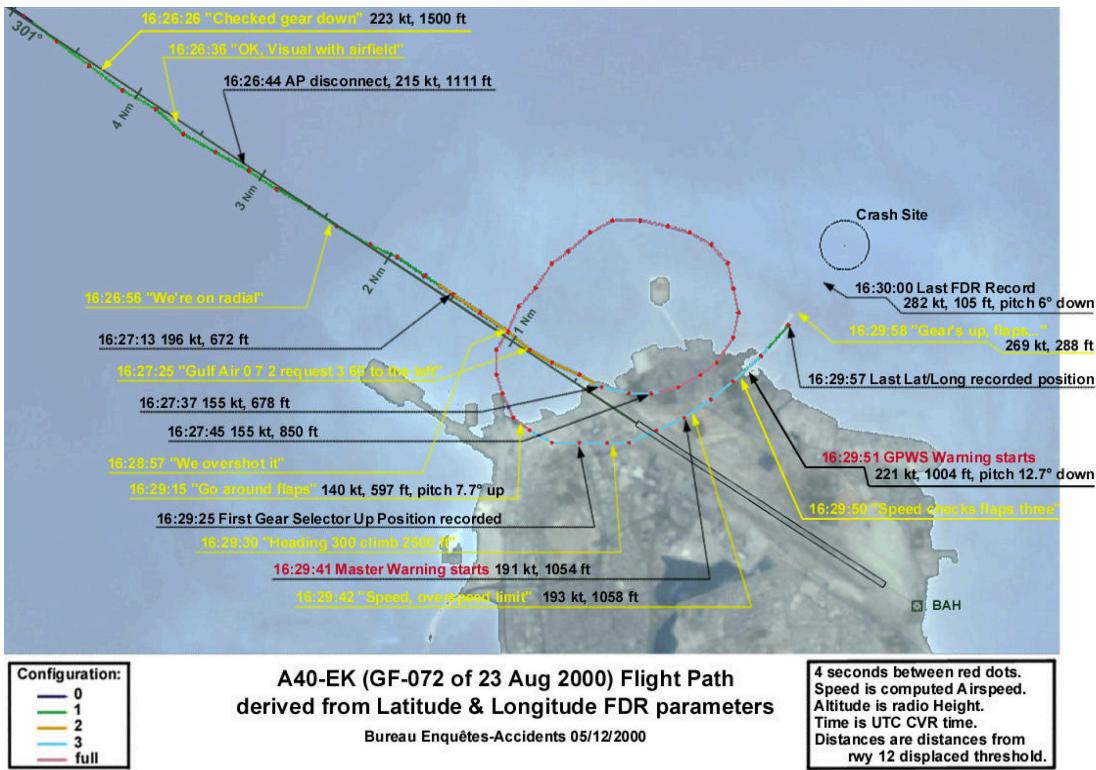
Figure 2

L'assiette diminue rapidement du fait de l'action à piquer et atteint la valeur négative de - 12°. L'alarme « *Sink Rate* » du GPWS retentit et le CdB pousse sur le manche. L'alarme « *pull up* » retentit alors et reste active jusqu'à l'impact de l'appareil avec l'eau. Aucun échange verbal n'a lieu entre les membres de l'équipage lors du déclenchement de l'alarme GPWS. Quelques secondes avant l'impact, une action à cabrer insuffisante est effectuée par le CdB. Le dernier enregistrement issu du FDR indique une vitesse de 282 kt et une assiette négative de - 6°.

Le copilote était réservé et n'a pas joué son rôle de surveillance, et notamment lors du 360°. Par ailleurs, la commission d'enquête a pointé le non-respect des SOP et des violations de procédures opérationnelles. La remise de gaz pouvait également être perçue comme un échec pour le CdB. Le CRM entre les membres d'équipage était insuffisant. La commission d'enquête pointe également la réaction inadéquate de l'équipage aux alarmes GPWS. Enfin des dysfonctionnements systémiques au sein de la compagnie et de l'autorité de tutelle sont pointés.

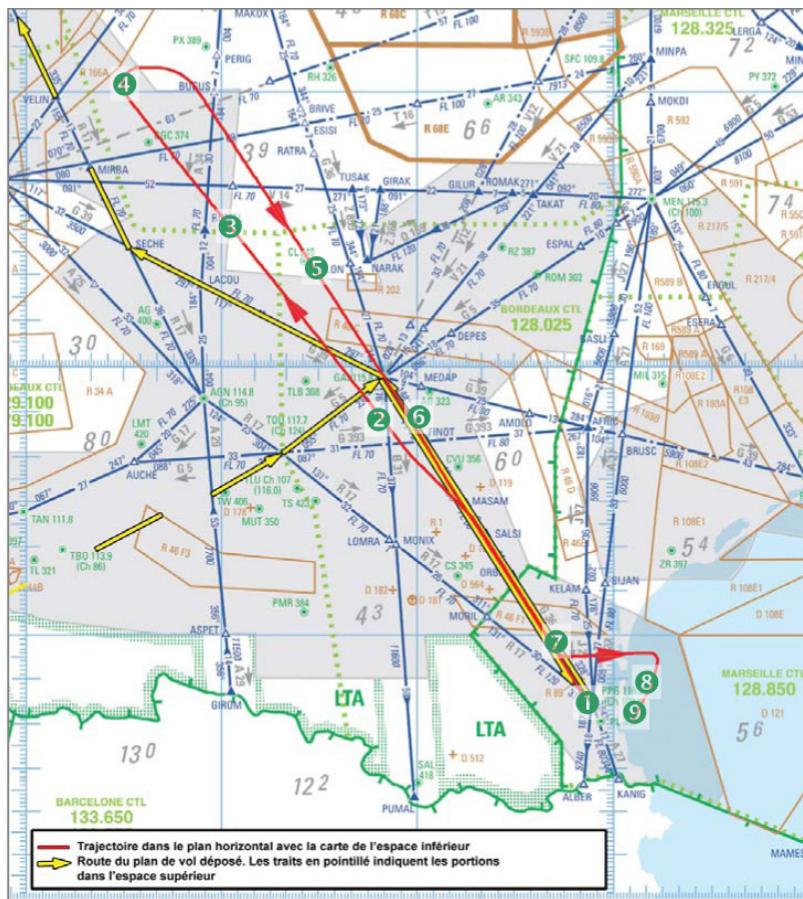
Or, le blocage des sondes d'incidence 1 et 2 à des valeurs identiques a inhibé le fonctionnement des protections et conduit à un affichage erroné des vitesses caractéristiques de ces protections. L'équipage a attendu le déclenchement de ces protections en laissant décroître la vitesse. L'alarme de décrochage en loi « *normale* » se déclenche une première fois à une incidence proche de l'incidence théorique en configuration atterrissage. Lors de la décélération, le trim de profondeur a progressivement atteint la position en butée à cabrer. Le stabilisateur horizontal est resté dans cette position jusqu'à la fin du vol. Le CdB réagit conformément à la technique d'approche du décrochage, en augmentant la poussée moteur et en diminuant l'assiette.

- 1** **14 h 44**
Décollage de l'aérodrome de Perpignan
- 2** **14 h 52**
Le contrôleur dit à l'équipage qu'il ne peut pas faire de « 360 »
- 3** **Entre 15 h 04 et 15 h 06**
Blocage des sondes d'incidence 1 et 2
- 4** **15 h 12**
Demi-tour
- 5** **15 h 22**
Arrivée au FL 390
- 6** **15 h 26**
Début de descente
- 7** **15 h 34 min 34 s**
Copilote : « (...) we'll appreciate a radar vector the approach »
- 8** **15 h 43 min 41 s**
Manettes de commande de poussée sur le cran IDLE
Début de la vérification des protections en incidence à basse vitesse
- 9** **15 h 45 min 05 s**
Alarme de décrochage

- que l'AESA effectue une étude de sécurité en vue d'améliorer les normes de certification des systèmes d'avertissement des équipages lors des reconfigurations des systèmes de commandes de vol ou la formation des équipages sur l'identification de ces reconfigurations et la détermination de leurs conséquences opérationnelles immédiates ;*
- que l'AESA, en coopération avec les constructeurs, fasse évoluer les exercices d'entraînement et les procédures relatives aux techniques d'approche du décrochage pour assurer le contrôle de l'avion en tangage.*
