Décrochage à faible hauteur, heurt d'un arbre, collision avec le sol, incendie, en instruction

Aéronef	ULM Rans S-6ES identifié 62-ATU
Date et heure	17 mai 2014 vers 12 h 00 ⁽¹⁾
Exploitant	Club
Lieu	Bailleul-sur-Berthoult (62)
Nature du vol	Aviation générale, vol local d'instruction
Personnes à bord	Elève et instructeur
Conséquences et dommages	Pilotes décédés, ULM détruit

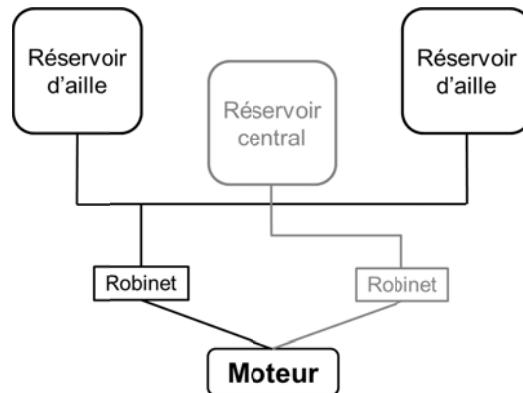
Les deux robinets du circuit carburant ont été examinés. L'un était en position « fermé », l'autre en position « ouvert ». Il n'a pas été possible de déterminer si les positions observées ont pu être affectées par la collision avec le sol⁽²⁾.

L'ULM est équipé de trois réservoirs de carburant, deux situés dans les ailes et un central, derrière les sièges. Le circuit carburant est présenté sur le schéma ci-après.

Le pilote, qui avait effectué le dernier vol de la veille, a indiqué que les réservoirs d'ailes ne contenaient plus de carburant ; le réservoir central contenait un peu plus d'une dizaine de litres de carburant. Il précise que l'élève et l'instructeur ont avitaillé 64 L de carburant dans les réservoirs d'ailes, avant le vol de l'événement.

La politique du club est d'utiliser le réservoir central comme réserve et d'alimenter le moteur uniquement avec les réservoirs d'aile.

Il n'a pas été possible d'identifier le robinet relié aux réservoirs d'aile et celui relié au réservoir central.
