Heurt d'une congère de neige à l'arrondi, effacement d'un train d'atterrissage au roulement à l'atterrissage

Aéronef	Avion Robin DR300-140 immatriculé F-BSON
Date et heure	7 mars 2015 à 09h10 ⁽¹⁾
Exploitant	Club
Lieu	Altiport de Peyresourde (65), altitude 5039 ft
Nature du vol	Aviation générale
Personnes à bord	Pilote et deux passagers
Conséquences et dommages	Avion fortement endommagé

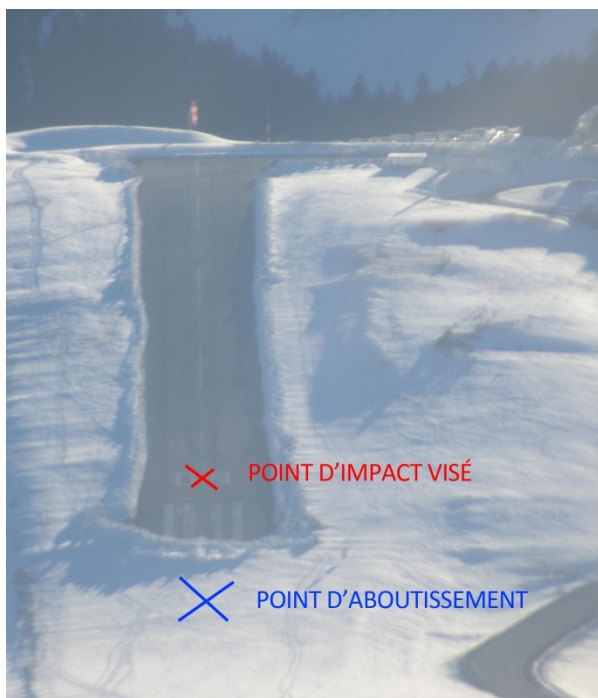
Lors de l'arrondi, le train d'atterrissage heurte une congère de neige située à proximité du seuil de piste. Pendant le roulement le train principal gauche se rompt. L'aile gauche frotte sur le revêtement de la piste jusqu'à l'arrêt de l'avion. Le pilote arrête le moteur et les occupants évacuent l'avion.

Le pilote ajoute qu'il n'avait pas pris conscience de la taille de la congère située à l'entrée de piste, probablement en raison de l'attention portée aux autres aspects de l'approche et de l'atterrissage. A posteriori, il pense que, même pour le premier atterrissage, son choix des points d'aboutissement et toucher ne garantissait pas de marge suffisante vis-à-vis de cette congère.

Figure 1 : photo prise par un passager lors du premier atterrissage et annotée par le pilote
