Décollage par conditions météorologiques défavorables sur piste limitative, heurt avec la cime des arbres, atterrissage forcé

Aéronef	Avion Socata MS-893E « rallye » immatriculé F-GBSC
Date et heure	18 mai 2015 à 19 h 15 ⁽¹⁾
Exploitant	Club
Lieu	Avrieux (73)
Nature du vol	Aviation générale
Personnes à bord	Pilote et deux passagers
Conséquences et dommages	Pilote blessé, avion détruit

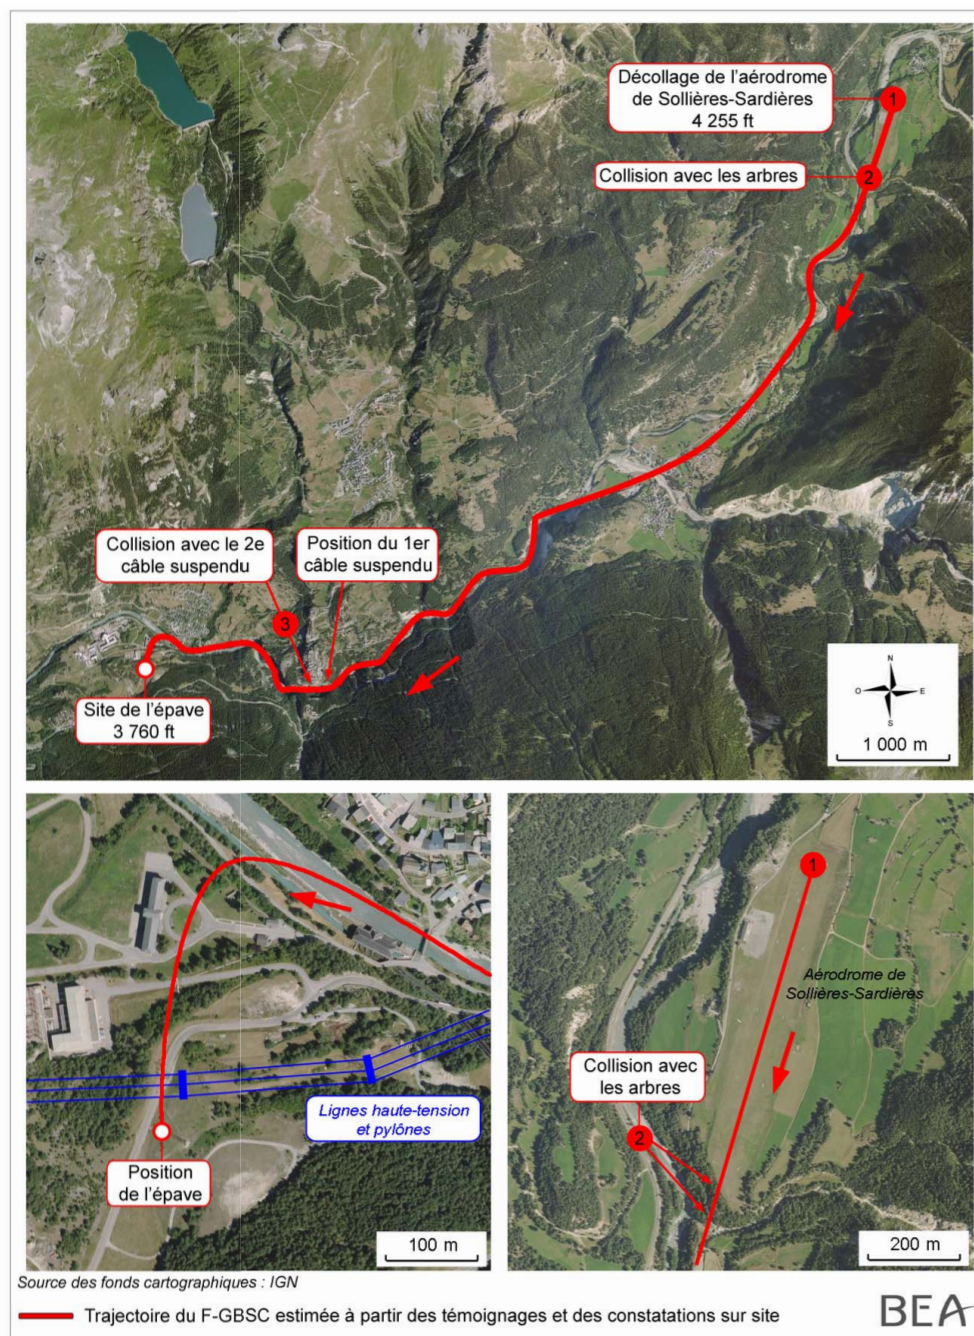
Il s'aligne pour un décollage en piste 19⁽²⁾. Pendant le roulement au décollage, à mi-piste, il estime la vitesse indiquée insuffisante et interrompt le décollage. Il remonte la piste et s'aligne de nouveau au seuil 19. Lors de ce second essai, l'avion décolle en fin de piste mais ne prend pas de hauteur et heurte la cime des arbres situés dans le devers en contrebas et à droite de l'axe de la piste. Le bec de bord d'attaque de l'aile droite est endommagé et le volet gauche arraché. Le pilote ne parvient toujours pas à prendre de hauteur et a des difficultés pour contrôler la trajectoire de l'avion. Il estime qu'il ne peut pas faire demi-tour pour revenir atterrir sur l'aérodrome et s'engage à basse hauteur dans la vallée et les gorges de l'Arc en direction d'Avrieux.

Le pilote aperçoit sur la trajectoire un câble traversant la vallée et l'évite en passant en-dessous mais ne voit pas un second câble et ne peut l'éviter. Le feu anticollision situé au sommet de la dérive est arraché.

Peu après, le pilote indique aux passagers qu'il va tenter d'atterrir sur une route, située au sud d'Avrieux. Il a des difficultés pour axer l'avion. Il aperçoit sur la trajectoire une ligne électrique haute tension et prend une assiette à piquer pour passer en-dessous. Il ne parvient pas à redresser la trajectoire. L'avion atterrit durement sur la route, et heurte une butte de terre. Les trains d'atterrissage sont arrachés. L'avion termine sa course sur le bas-côté.

Figure 1: reconstitution du vol et événements marquants
