**Accident du Schleicher ASK21
immatriculé F-CIFM
survenu le 14 juin 2015
à Bagnoles de l'Orne Couterne (61)**

Perte de contrôle lors d'un décollage au treuil

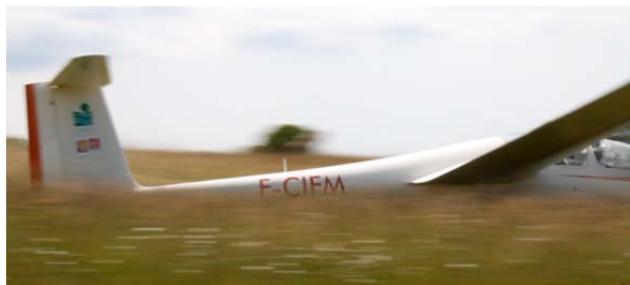
Trois secondes après le début de l'accélération

Images récupérées d'un enregistrement vidéo réalisé par une personne se trouvant aux abords de la piste non-revêtué

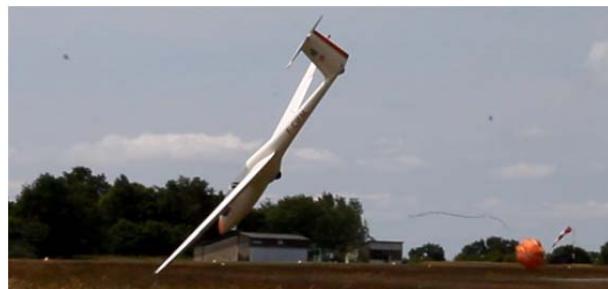
Six secondes après le début de l'accélération

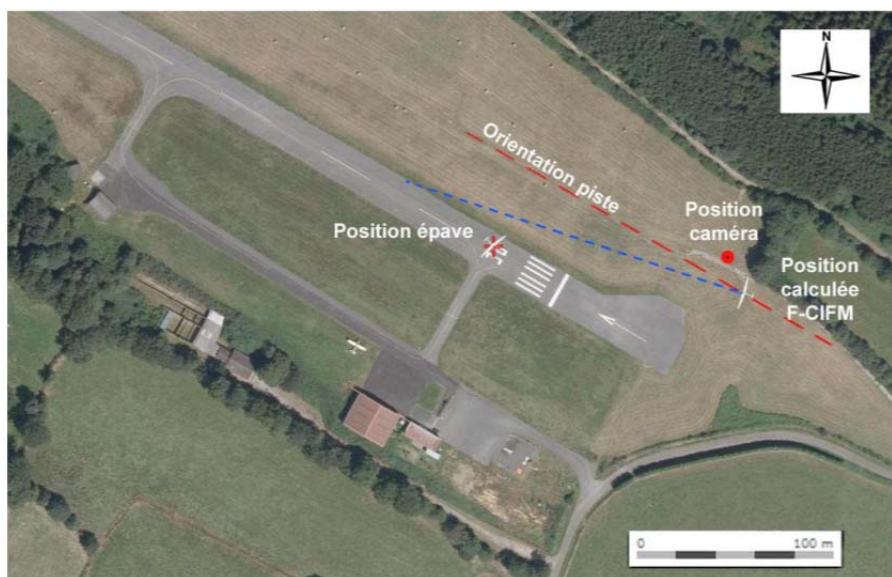
- le planeur se trouvait sur l'herbe avant la « raquette » de la piste 30 revêtue ;
- la hauteur de l'herbe lors du roulement au décollage du planeur était d'au-moins 40 cm ;
- les ailerons du planeur étaient légèrement braqués pour contrer le vent venant de la droite.
