Accident du planeur à dispositif d'envol incorporé BINDER
(EB28)
immatriculé **D-KHCQ**
survenu le 8 juillet 2015
à Bordeaux-Léognan-Saucats (33)

**Atterrissage forcé lors de l'approche finale,
collision avec les arbres**

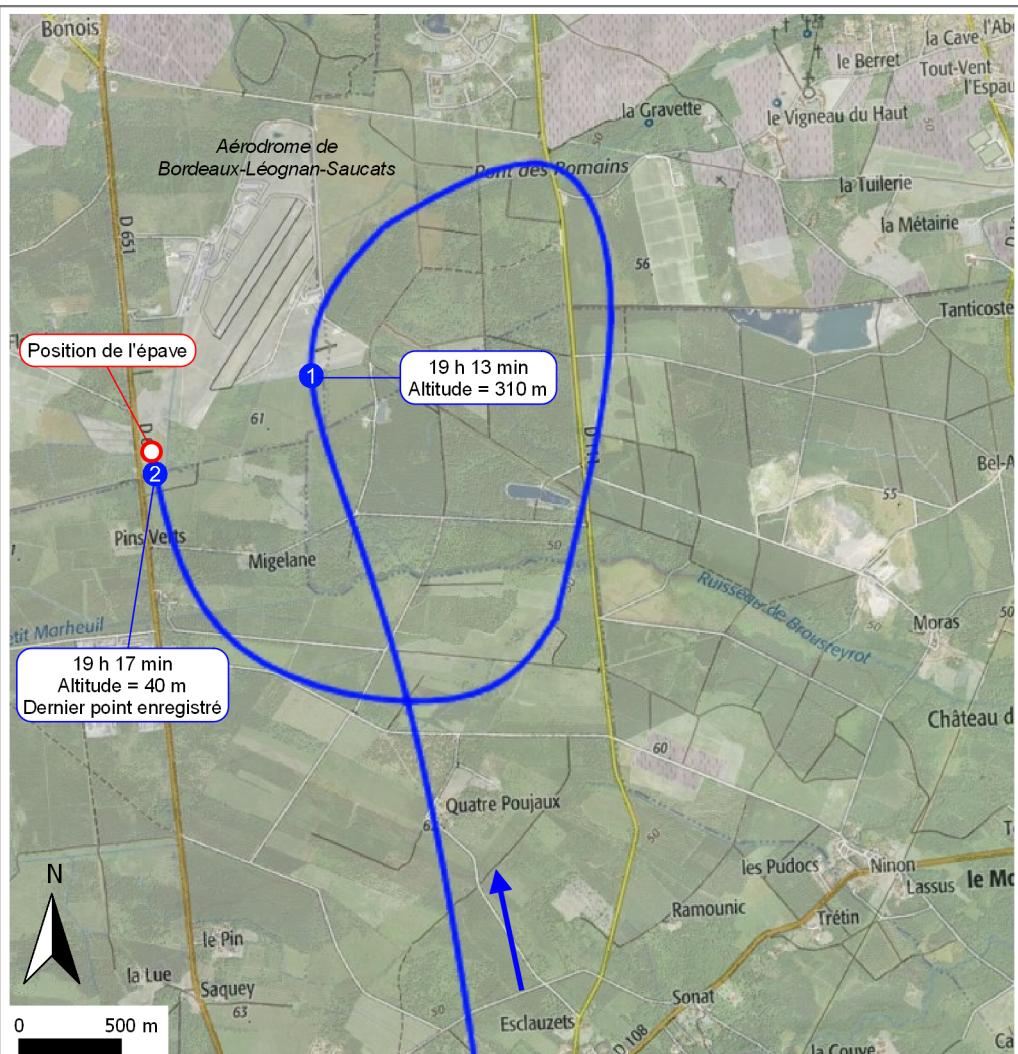
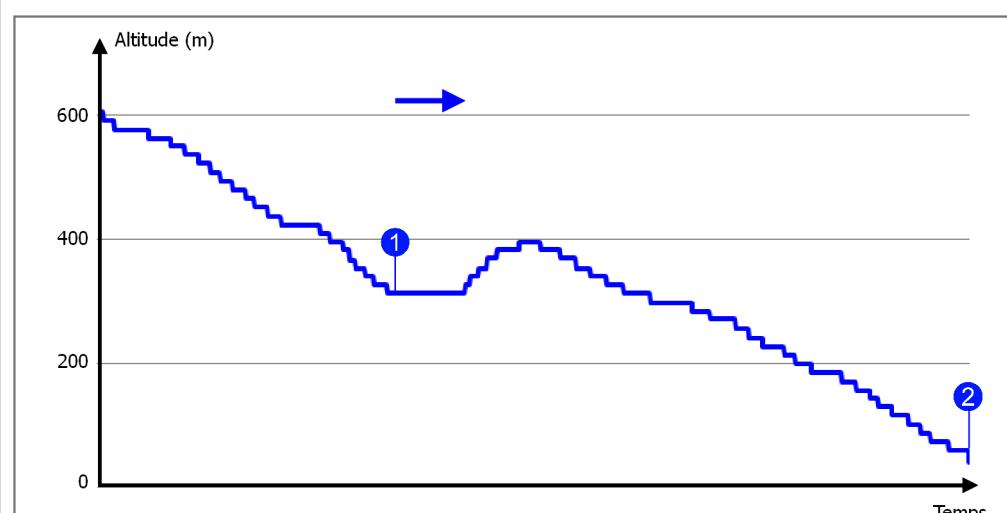
Figure 1 : trajectoire de l'avion

Fin de la trajectoire du D-KHCQ reconstituée à partir des données issues des serveurs de l'Open Glider Network

L'analyse des trajectoires horizontale et verticale montre que :

- à 19 h 13 min, il survole les installations du club à une altitude d'environ 300 m ;
- à 19 h 13 min 30 s, le planeur remonte rapidement à environ 400 m en virant vers la droite pour rejoindre la branche vent arrière ;
- la trajectoire du planeur s'écarte du circuit d'aérodrome publié tout au long de la branche vent arrière sous l'effet du vent du nord-ouest ;
- l'étape de base consiste en un long virage par la droite en direction du seuil 03 ;
- le circuit d'aérodrome est réalisé en descente continue depuis l'altitude de 310 m ;
- le planeur entre en collision avec le sol à environ 300 mètres du seuil de piste : la fin de l'enregistrement se situe à 19 h 17.

La trajectoire suivie par le pilote en branche vent arrière montre que ce dernier n'a pas corrigé la dérive due au vent qu'il subissait et qui l'éloignait de l'aérodrome, augmentant la distance à franchir pour rejoindre la piste.

Il est également probable que le pilote n'a pas suffisamment intégré que le planeur se retrouverait face au vent lors de l'étape de base, le plaçant alors sous le plan de descente alors qu'il restait encore une distance importante à franchir en finale.
