Perte de contrôle lors du roulement au décollage par vent traversier, sortie latérale de piste, immobilisation dans un bassin de rétention

Aéronef	Avion Robin DR400-140B immatriculé F-GPKF
Date et heure	Jeudi 23 juillet 2015 vers 16 h 45 ⁽¹⁾
Exploitant	Club
Lieu	Aérodrome de Biarritz-Pays Basque (64), piste 09 de 2 250 x 45 m
Nature du vol	Local
Personnes à bord	Pilote et deux passagers
Conséquences et dommages	Avion fortement endommagé

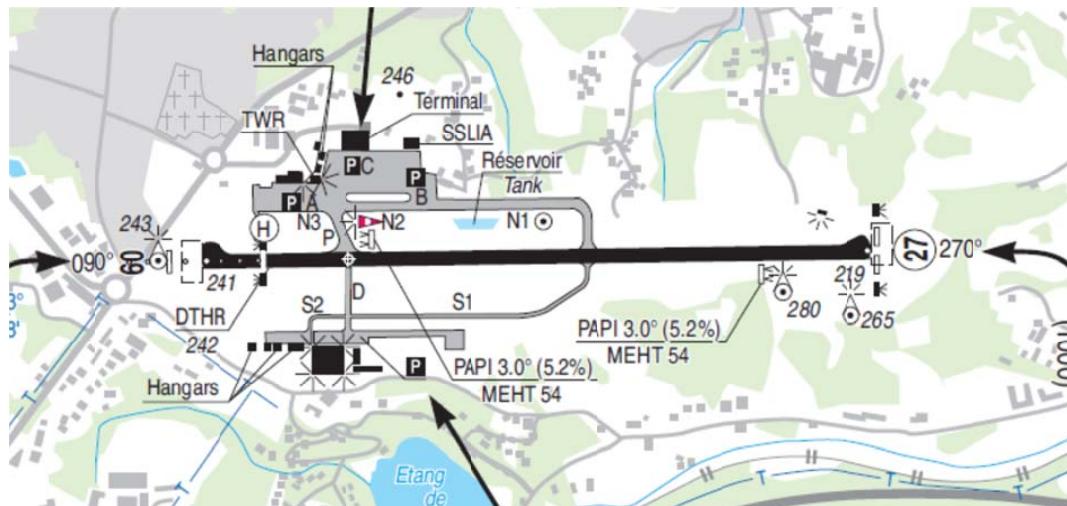
Un réservoir destiné à recevoir les eaux pluviales⁽²⁾ situé à 100 mètres au nord de l'axe de la piste constitue une dépression de 4 mètres de profondeur ; il mesure environ 170 x 65 m.

Jusqu'au jour de l'accident, le bac de rétention n'était pas mentionné sur les documents aéronautiques. Depuis le 1^{er} janvier 2017, le Service d'Information Aéronautique le fait figurer sur la carte VAC sous l'appellation de « Réservoir ».

Figure 1 : extrait de la carte VAC

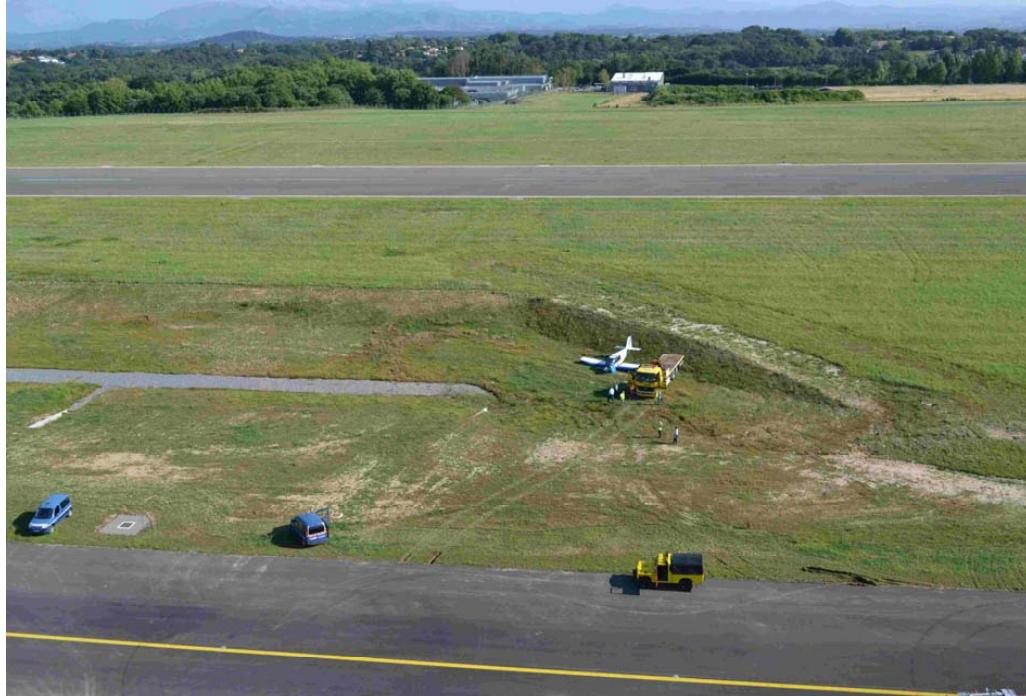
Le pilote s'aligne en piste 09 à hauteur du point d'attente « *Papa* » pour un vol local. Environ 200 à 250 mètres après le début du roulement au décollage, aligné sur l'axe de piste, l'avion commence à dévier vers la gauche. Malgré les actions du pilote aux palonniers, l'avion sort de piste et roule dans la bande aménagée. Le pilote réduit la puissance du moteur et freine. L'avion poursuit sa course en ligne droite dans les servitudes et tombe à faible vitesse dans un bac de rétention situé au nord et en contre-bas de la piste.

Le pilote indique qu'au moment de l'embardée vers la gauche, la vitesse était de 100 km/h pour une vitesse de rotation (Vr) de 110 km/h. Il rapporte que lorsqu'il a diminué la puissance, il a commencé à freiner progressivement et à retrouver le contrôle de la trajectoire. Le pilote précise qu'il n'avait pas connaissance de la présence d'une réserve d'eau au nord de la piste. Il ajoute que le train avant s'est effacé lorsque l'avion s'est immobilisé au fond de la réserve d'eau.

Figure 2 : avion immobilisé dans le bassin de rétention

La sortie latérale de piste est probablement due à une absence d'actions appropriées sur les commandes de vol pour prendre en compte les effets du vent et/ou pour déverrouiller le train avant lors du roulement au décollage.
