Rupture de la demi-aile droite lors d'évolutions de voltige en manifestation aérienne, évacuation

Aéronef	Planeur Pilatus B4-PC11AF immatriculé F-CINH
Date et heure	29 juillet 2015 vers 19 h 20 ⁽¹⁾
Exploitant	Privé
Lieu	Aérodrome de Chambley-Bussières (54)
Nature du vol	Aviation générale, manifestation aérienne, voltige
Personne à bord	Pilote
Conséquences et dommages	Planeur détruit, pilote blessé

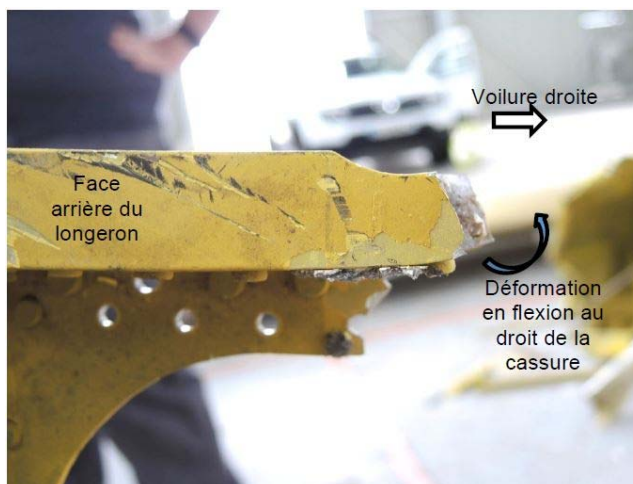
La semelle supérieure du longeron de la voilure droite est rompue à environ 100-150 mm de l'emplanture. La semelle inférieure s'est désolidarisée du reste de la structure de la voilure en raison de la rupture des rivets. Les déformations du longeron indiquent une sollicitation en flexion vers le haut et l'arrière.

Les faciès de rupture ne présentent pas de trace de fissuration en fatigue. De plus, aucune corrosion n'est présente.

Le longeron de l'aile droite s'est rompu brutalement sans endommagement préalable.

Figure 1 - déformation plastique au droit de la cassure de la semelle supérieure du longeron de la voilure droite

L'accident est dû au dépassement de la vitesse et du facteur de charge maximaux qui ont conduit à la rupture brutale de la demi-aile droite.

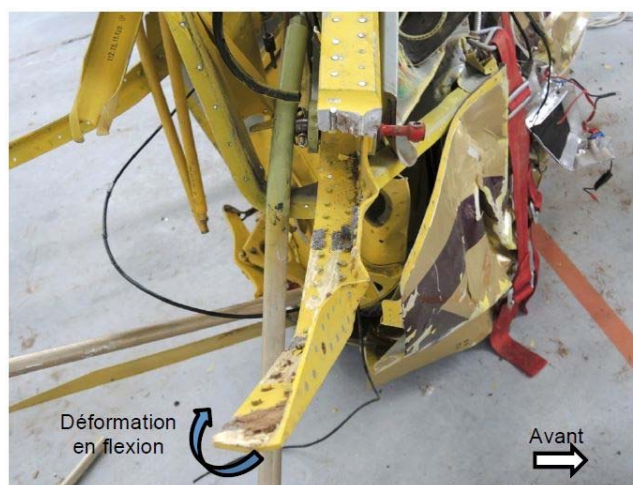
Figure 2 - déformation de la semelle inférieure du longeron de la voilure droite
