Atterrissage en campagne, cheval de bois lors d'un vol en compétition

Aéronef	Planeur Rolladen Schneider LS4 immatriculé F-CODE
Date et heure	6 août 2015 à 16 h 30 ⁽¹⁾
Exploitant	Club
Lieu	La Séguinière (49), altitude 100 mètres
Nature du vol	Aviation générale
Personne à bord	Pilote
Conséquences et dommages	Pilote grièvement blessé, planeur sérieusement endommagé

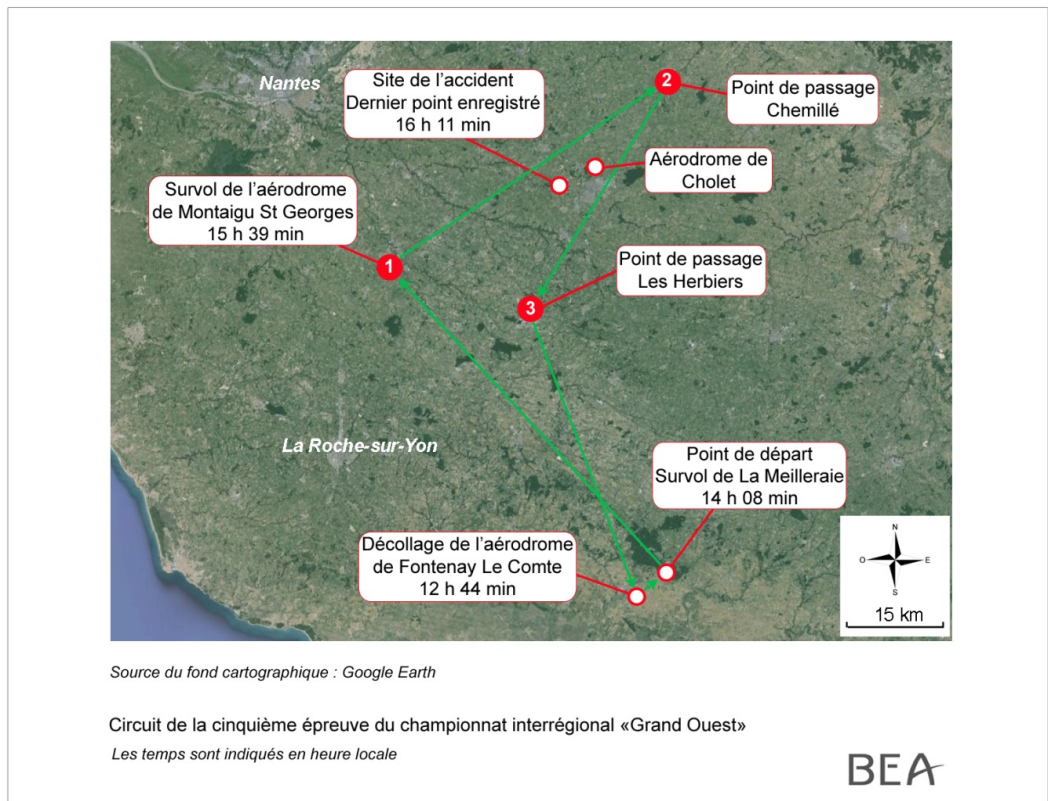
Dans le cadre de la cinquième épreuve du championnat interrégional « *Grand Ouest* » qui se déroule du 1^{er} au 8 août, le pilote décolle à 12 h 44 de l'aérodrome de Fontenay - Le Comte (85). Cinquante-cinq minutes plus tard, il survole à une altitude d'environ 640 mètres le premier point de virage de l'épreuve (aérodrome de Montaigu-Saint-Georges (85), altitude de 56 mètres) et se dirige vers le deuxième situé à 55 km en suivant une route magnétique au 55°. Le pilote parvient à monter à une altitude d'environ 930 mètres à 15 h 58 mais estime toutefois ne pas pouvoir rejoindre le point de virage suivant. Il se dérouté alors vers l'aérodrome de Cholet - Le Pontreau (49) (altitude 133 mètres) situé 28 km plus loin⁽²⁾. Une dizaine de minutes plus tard, il estime qu'il ne pourra pas rejoindre cet aérodrome et décide alors d'atterrir en campagne. Il choisit un champ, situé à environ deux kilomètres de l'aérodrome de Cholet - Le Pontreau, puis doit choisir un nouveau champ, non loin du premier, après avoir repéré tardivement une ligne électrique. A 16 h 10, en configuration atterrissage (aérofreins et train d'atterrissage sortis), le pilote atterrit dans un champ avec du dévers latéral et le planeur effectue un cheval de bois.

Le planeur se trouve dans un champ d'herbes de hauteur inférieure à 50 cm. Le fuselage est orienté au nord-est (la trajectoire d'approche était orientée au sud-est), face à la pente ascendante du champ. Les aérofreins sont sortis. Un trou dans le sol d'environ 10 cm de profondeur, signe probable de l'impact avec une assiette à piquer importante, se trouve un mètre devant le planeur et un mètre à gauche de son axe de fuselage. L'avant du fuselage, jusqu'au manche de pilotage, est détruit et presque désolidarisé de la cellule. Le poste de pilotage présente des dommages importants. Ces traces au sol, la position finale du planeur et les dommages subis montrent ainsi que le mouvement de rotation autour de l'axe de lacet consécutif à la collision avec le sol (cheval de bois) a été violent.

La décision d'atterrir en campagne a probablement été retardée par le contexte de la compétition et la proximité de l'aérodrome de déroutement. Par ailleurs, la sélection du premier champ en vue de l'atterrissage en campagne a fait l'objet d'une observation insuffisamment détaillée. Lorsqu'il s'est aperçu tardivement que ce champ n'était pas approprié, le pilote a changé de projet d'action. Il s'est alors retrouvé dans une situation où le nombre de zones d'atterrissage et le temps disponible pour étudier leurs caractéristiques étaient limités. L'absence de détection de la pente du champ n'a ainsi pas permis au pilote d'assurer l'atterrissage dans de bonnes conditions ni d'éviter le cheval de bois.

Le choix d'une zone en vue d'un atterrissage en campagne en planeur est d'autant plus restreint et difficile que la hauteur est faible. Le moyen mnémotechnique VERDO est souvent utilisé par les pilotes et permet de conserver une certaine rigueur pour étudier les éléments à prendre en compte dans le choix de la zone d'atterrissage :

- V**ent
- E**tat de la surface
- R**elief
- D**imensions
- O**bstacles : pour les fils électriques difficiles à détecter, une méthode consiste à chercher les poteaux qui les soutiennent.
