## Collision avec des arbres puis le sol à proximité de la piste, lors de l'approche

<b>Aéronef</b>	Planeur Schleicher K8-B immatriculé F-CILD
<b>Date et heure</b>	21 août 2015 à 16 h 42 <sup>(1)</sup>
<b>Exploitant</b>	Club
<b>Lieu</b>	Aérodrome Aspres-sur-Buech (05), altitude 800 m
<b>Nature du vol</b>	Aviation générale
<b>Personne à bord</b>	Pilote
<b>Conséquences et dommages</b>	Pilote légèrement blessé, planeur détruit

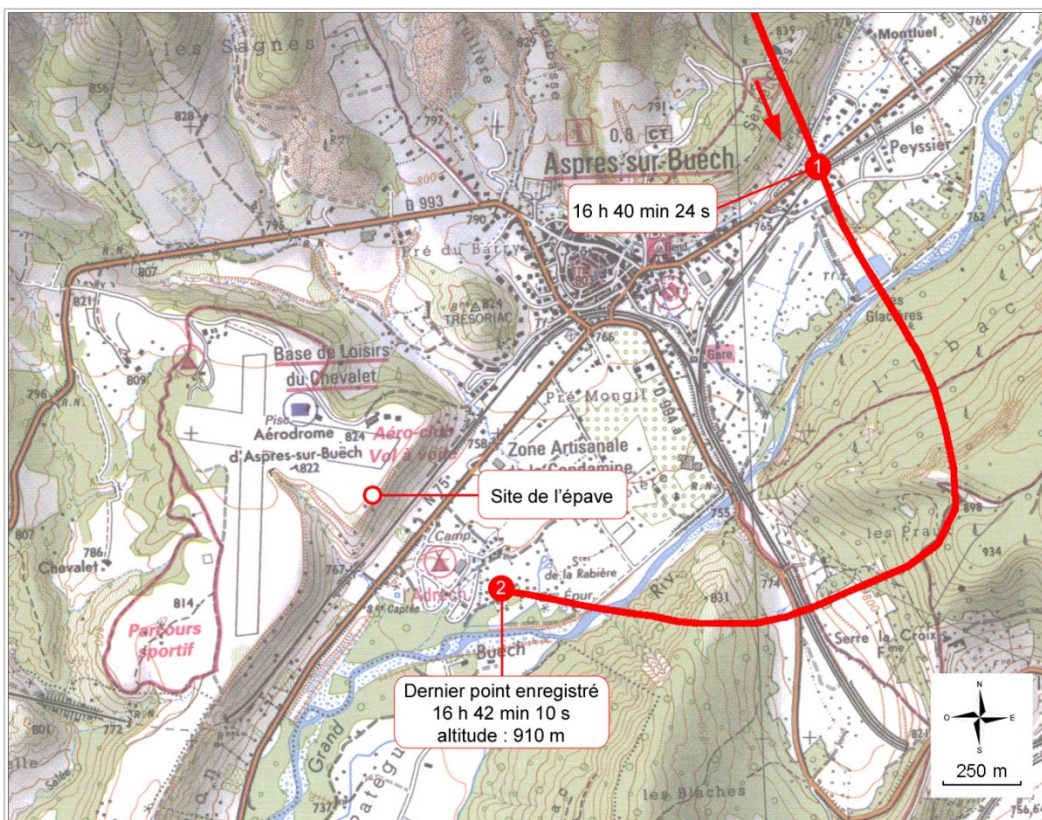
Le planeur entre en collision avec des arbres puis le sol environ 200 mètres au sud du seuil de la piste 28.

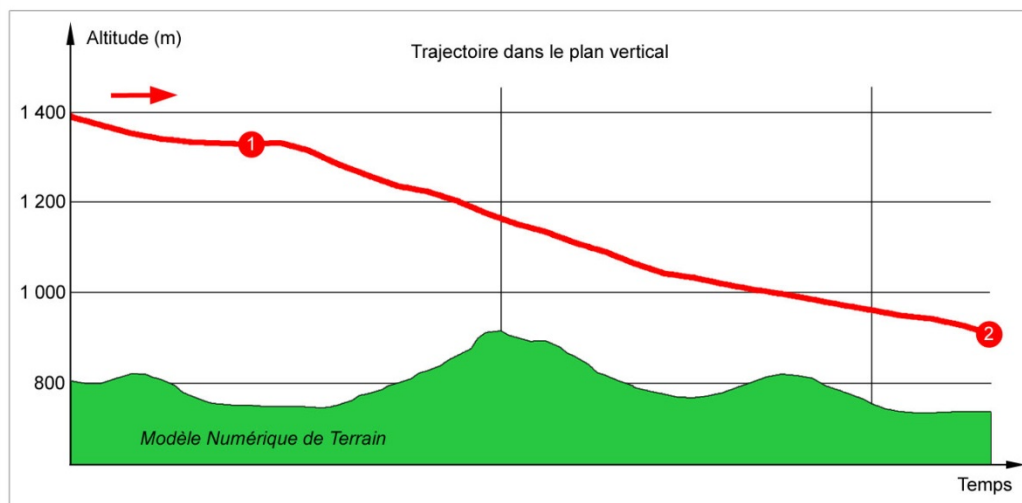
— Trajectoire partielle du F-CILD depuis 16 h 40 min jusqu'au dernier point enregistré, d'après les données issues du Flarm.

Les temps sont indiqués en heure locale
