Perte de contrôle lors d'un arrêt rapide en effet de sol

Aéronef	Hélicoptère Robinson R22 immatriculé F-GLSF
Date et heure	5 novembre 2015 à 11 h 55 ⁽¹⁾
Exploitant	Privé
Lieu	Aérodrome d'Andernos-les-Bains (33)
Nature du vol	Aviation générale
Personne à bord	Pilote
Conséquences et dommages	Hélicoptère fortement endommagé

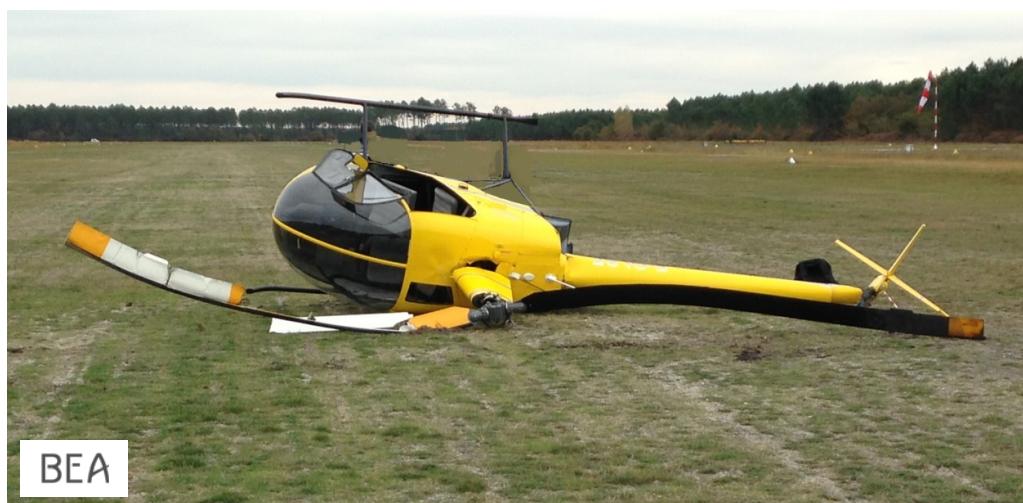
Les traces laissées au sol montrent un premier contact avec le talon du patin droit au niveau du seuil de la piste 31. Trois traces de glissement du patin gauche perpendiculairement à l'axe de piste sont également constatées, avant l'endroit où a eu lieu le basculement sur le flanc gauche.

La photo montre qu'une des deux pales du rotor principal est très endommagée. Cette pale a coupé la poutre arrière au niveau du feu anticollision. L'autre pale est peu endommagée mais fléchie. Les deux pales du rotor anti-couple sont peu endommagées. Ce faible endommagement s'explique par la faible inertie du rotor anti-couple.

L'examen visuel de l'épave n'a mis en évidence aucun dysfonctionnement antérieur à l'impact avec le sol.
