**Diminution de la puissance du moteur après le décollage, demi-tour,  
atterrissage sur la piste**

<b>Aéronef</b>	Avion Robin DR400-155 CDI « Ecoflyer » immatriculé F-HCAP
<b>Date et heure</b>	1 <sup>er</sup> janvier 2016 vers 10 h 30 <sup>(1)</sup>
<b>Exploitant</b>	Privé
<b>Lieu</b>	Aérodrome de Cannes Mandelieu (06)
<b>Nature du vol</b>	Aviation générale, convenance personnelle, voyage
<b>Personnes à bord</b>	Pilote et trois passagers
<b>Conséquences et dommages</b>	Aucun

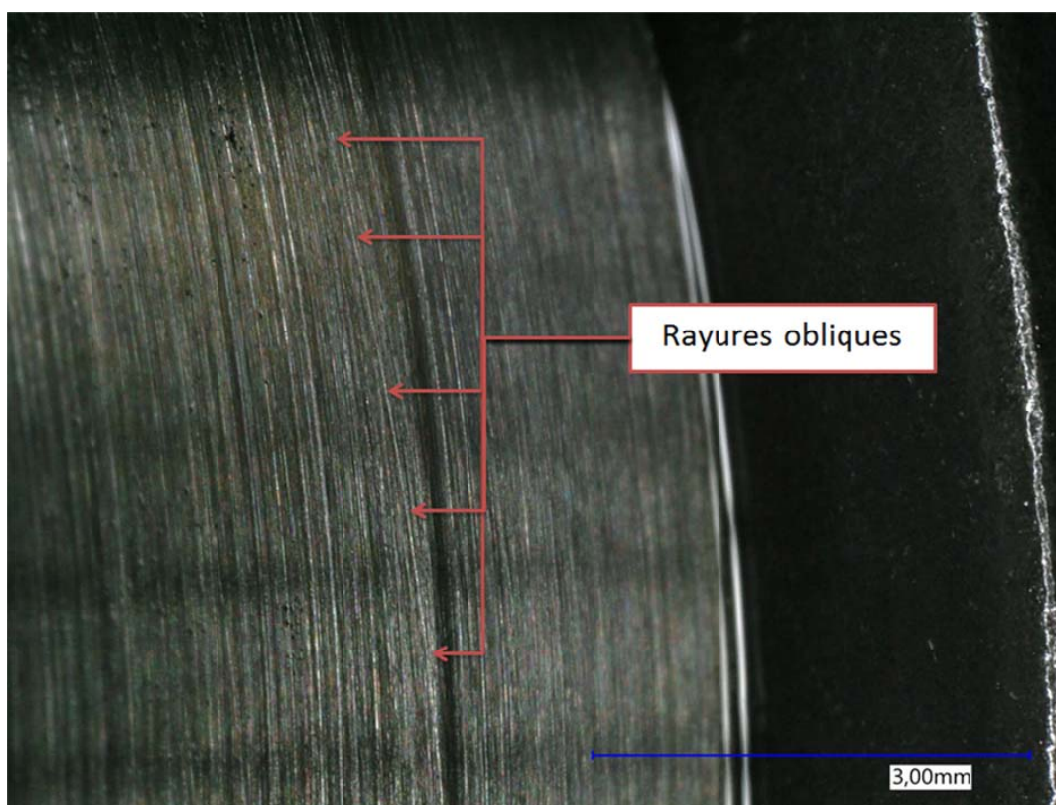
Cet examen a permis de conclure que l'amortisseur de couple a été contaminé par de l'huile. Cette contamination a provoqué une perte d'adhérence entre les disques de l'amortisseur de couple, engendrant la perte de l'entraînement de l'hélice par le moteur.

La contamination a été causée par une fuite d'huile au niveau du joint d'étanchéité situé au contact entre l'arbre d'entraînement moteur (qui est lubrifié) et l'amortisseur de couple (qui ne l'est pas).

Des rayures obliques anormales ont été observées à la surface de contact de l'arbre d'entraînement avec le joint d'étanchéité (voir figure 1). Le constructeur explique que ces rayures ont été causées lors d'une opération effectuée manuellement de polissage/rodage non conforme de l'arbre d'entraînement, au cours d'une précédente maintenance du moteur réalisée au sein de son atelier.

Figure 1 : rayures obliques présentes à la surface de l'arbre d'entraînement

La panne du moteur est due à une contamination par de l'huile à l'intérieur de l'amortisseur de couple, situé entre l'hélice et le moteur. Cette contamination a été causée par un polissage non conforme de l'arbre d'entraînement, polissage effectué manuellement à l'occasion d'une opération de maintenance par le constructeur. La contamination a entraîné une perte d'adhérence entre les disques de l'amortisseur de couple, et donc une diminution importante de l'entraînement de l'hélice par le moteur.

Ce bulletin de service préconise la vérification du joint d'étanchéité au niveau de l'arbre d'entraînement dans l'amortisseur de couple toutes les 50 heures.

Il précise que l'opérateur doit vérifier si une fuite d'huile ou des traces d'humidité sont présentes au niveau du joint d'étanchéité. Si tel est le cas, un remplacement de l'amortisseur de couple est préconisé.

Le constructeur a également précisé que le processus de polissage/rodage de l'arbre d'entraînement n'est plus effectué manuellement.
