Collision avec une ligne électrique moyenne tension lors d'un vol de blanchiment de serres agricoles

Aéronef	Hélicoptère Bell 47 G2 immatriculé F-GANX
Date et heure	7 juin 2016 vers 15 h 00 ⁽¹⁾
Exploitant	Société de travail aérien
Lieu	Lieu-dit Soulard, commune de Grateloup-Saint-Gayrand, (47)
Nature du vol	Travail aérien
Personne à bord	Pilote
Conséquences et dommages	Pilote blessé, hélicoptère détruit

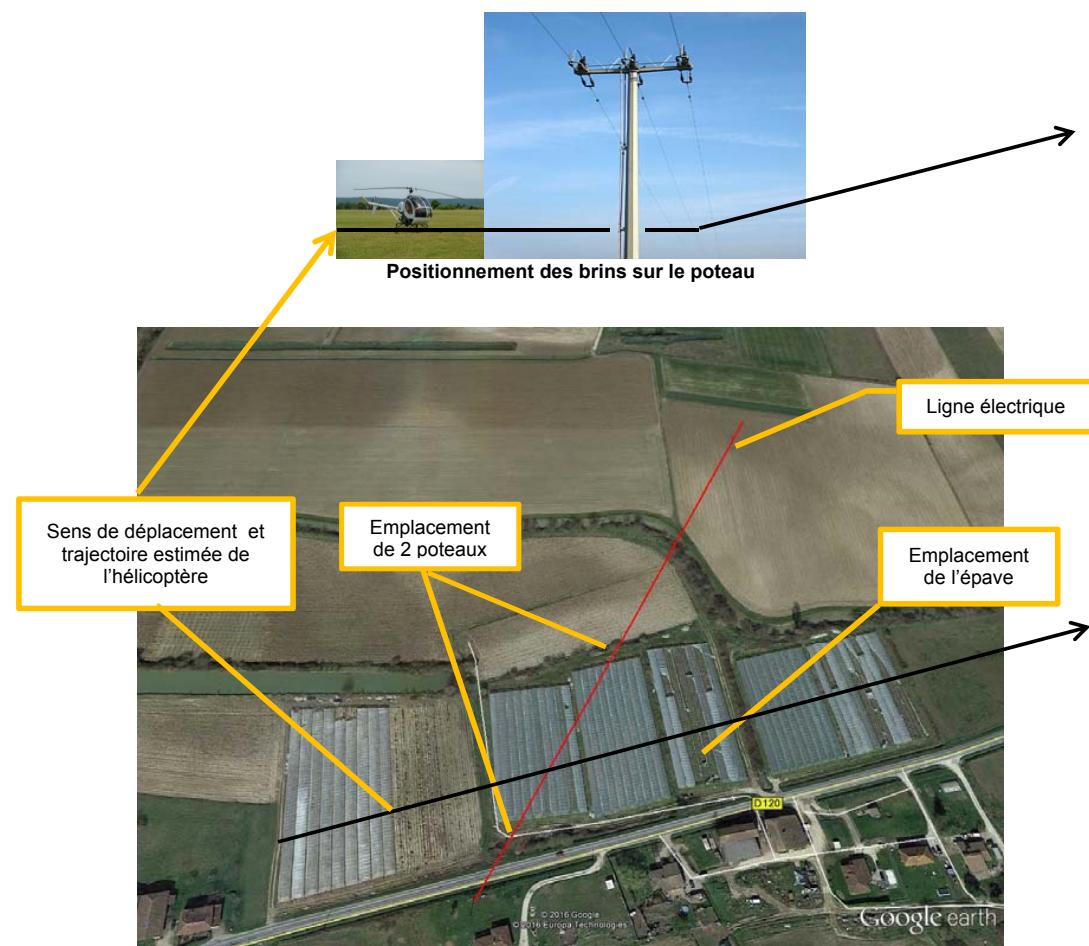
L'ensemble des serres agricoles (*voir figure 1*), d'une hauteur de deux mètres, s'étend sur une superficie d'environ 3,5 hectares le long d'une route départementale.

Une ligne électrique moyenne tension composée de trois brins passe au-dessus des serres suivant une diagonale. Elle est portée par deux poteaux d'une hauteur de 12 mètres ; les trois brins sont positionnés sur un plan horizontal. Le point bas de la ligne passe à environ quatre mètres au-dessus des serres.

Figure 1 : emplacement des serres et de la ligne électrique (en rouge)

La rupture de la ligne électrique s'est produite à l'endroit où sa flèche passe à environ cinq mètres au-dessus des serres.
