Accident du Dyn'Aero MCR01M

identifié **84-MP**

survenu le 12 août 2016

au Col de Bacchus (26)

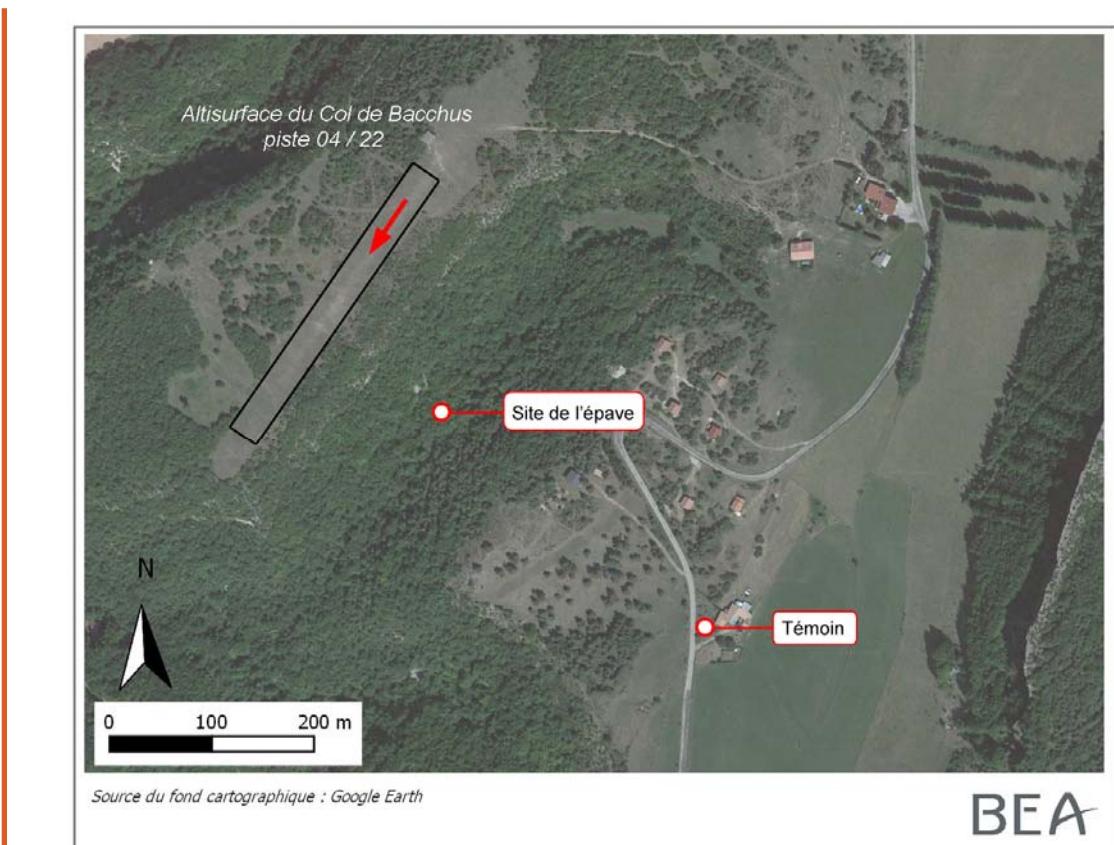
Figure 1 : plan de situation

Le site de l'accident se situe à 3 020 ft d'altitude dans une zone densément boisée, à 150 mètres à gauche et en contre-bas de la piste de l'altisurface du Col de Bacchus.
