Collision en vol entre deux planeurs

Aéronef	Planeur Schempp-Hirth Ventus 2C immatriculé F-CIJJ Planeur Schempp-Hirth Ventus 2CM immatriculé D-KITT
Date et heure	13 août 2016 vers 14 h 25 ⁽¹⁾
Exploitant	F-CIJJ : club D-KITT : privé
Lieu	15 km au nord de Briançon (05), altitude 3 400 m
Nature du vol	Aviation générale
Personnes à bord	F-CIJJ : pilote D-KITT : pilote
Conséquences et dommages	Planeurs légèrement endommagés

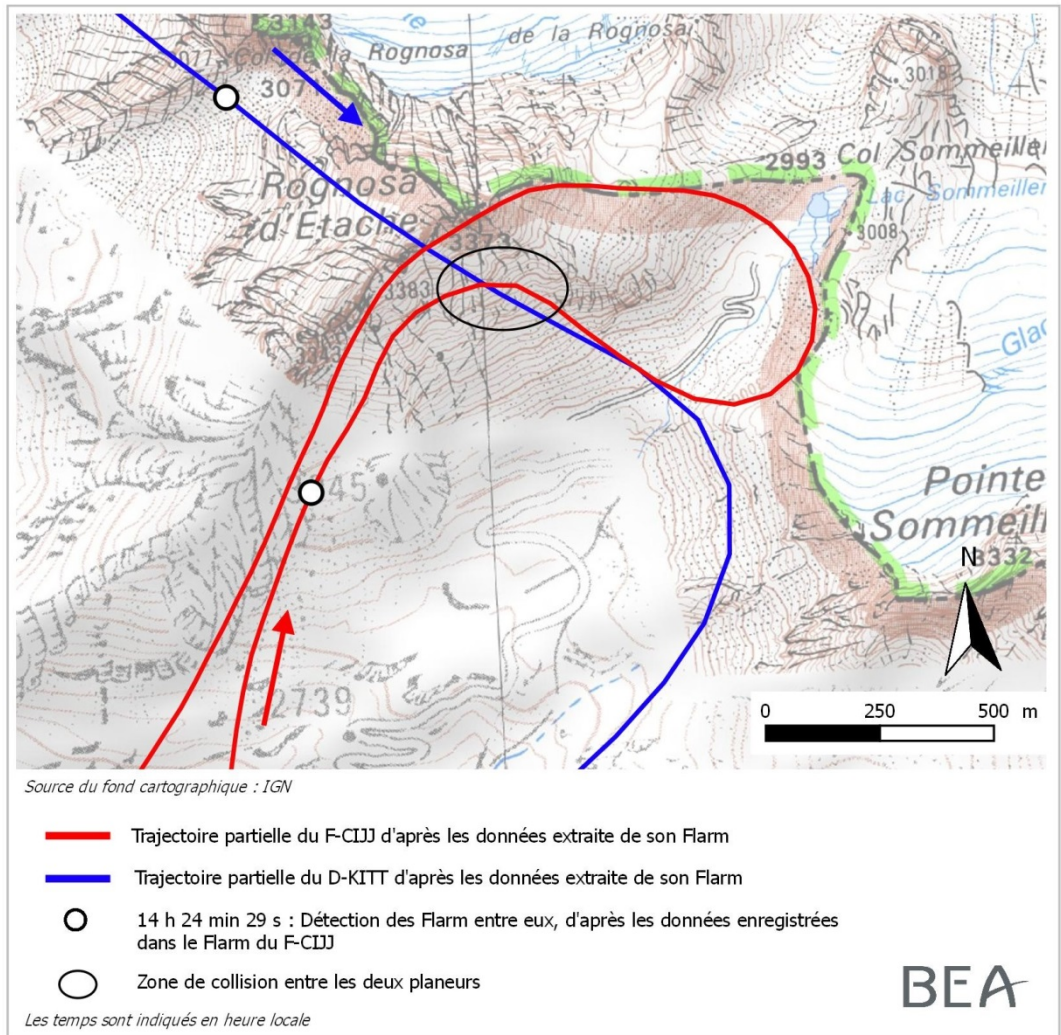
Figure 1 : trajectographie relative des deux planeurs issue de leurs FLARM

⁽²⁾Les deux planeurs sont distants d'environ 787 mètres, avec un gisement convergent relatif d'environ 45°.

Les trajectoires respectives des deux planeurs montrent qu'ils évoluaient à gisement relatif quasi constant. Les études sur les abordages en vol ont montré que les rapprochements à gisement constant⁽⁷⁾ représentent la configuration la plus difficile pour une détection visuelle d'un aéronef par les pilotes, l'aéronef convergeant apparaissant comme immobile.

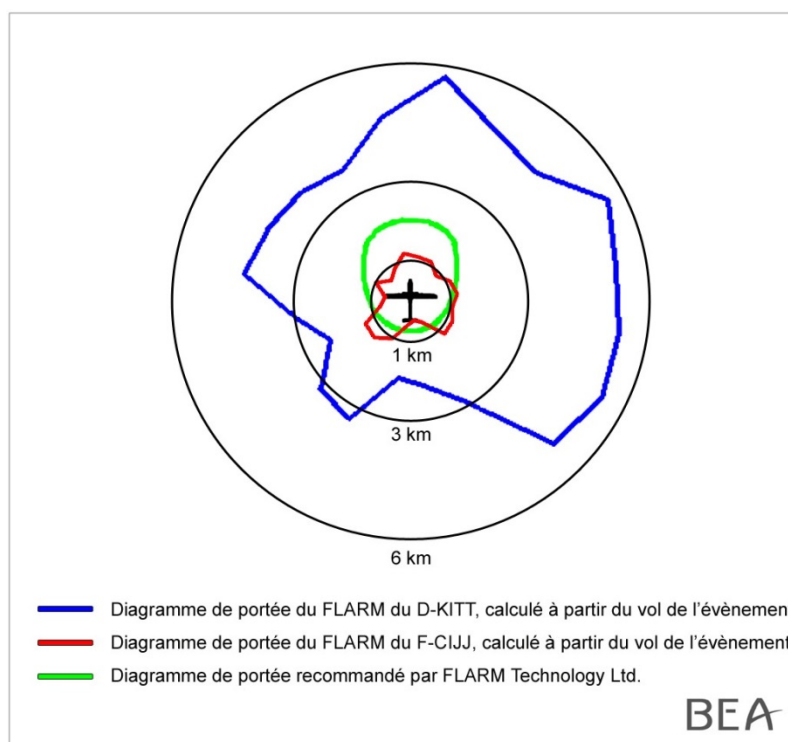
Figure 2 : diagrammes de portée de réception des FLARM

Le FLARM⁽⁴⁾ du planeur D-KITT a une portée de réception supérieure à la portée recommandée par la société FLARM Technology Ltd., alors que celle du FLARM⁽⁵⁾ du planeur F-CIJJ est insuffisante par rapport à la portée recommandée. Les données enregistrées ont permis de déterminer que, lors du vol de l'évènement, le FLARM du F-CIJJ ne détectait et n'était probablement détectable que par un nombre limité de planeurs. La détection mutuelle des deux planeurs est enregistrée à 14 h 24 min 29 s, tandis que les deux planeurs sont à 787 mètres l'un de l'autre.

Cependant, la portée faible et insuffisante du FLARM du F-CIJJ a entraîné un déclenchement tardif de l'alarme sonore et n'a pas permis au pilote du F-CIJJ de détecter avec un délai suffisant le rapprochement de l'autre planeur. Pour sa part, le pilote du D-KITT n'avait pas conscience de la présence possible de l'autre planeur à proximité immédiate en raison de la probable inhibition des alarmes sonores de son FLARM.

Le manuel⁽⁶⁾ d'utilisation du FLARM précise que la vérification de portée de détection ainsi que la mise à jour du logiciel doivent être réalisées au minimum tous les ans.
