## Accident de l'hélicoptère BELL 206 B immatriculé F-GPPH survenu le 15 mars 2017 sur la commune de Lissac-et-Mouret (46)<sup>(1)</sup>

<b>Heure</b>	À 19 h 55 <sup>(2)</sup>
<b>Exploitant</b>	Privé
<b>Nature du vol</b>	Aviation générale, voyage, VFR de nuit
<b>Personne à bord</b>	Pilote
<b>Conséquences et dommages</b>	Pilote décédé, hélicoptère détruit

### Collision avec le sol, en vol de nuit

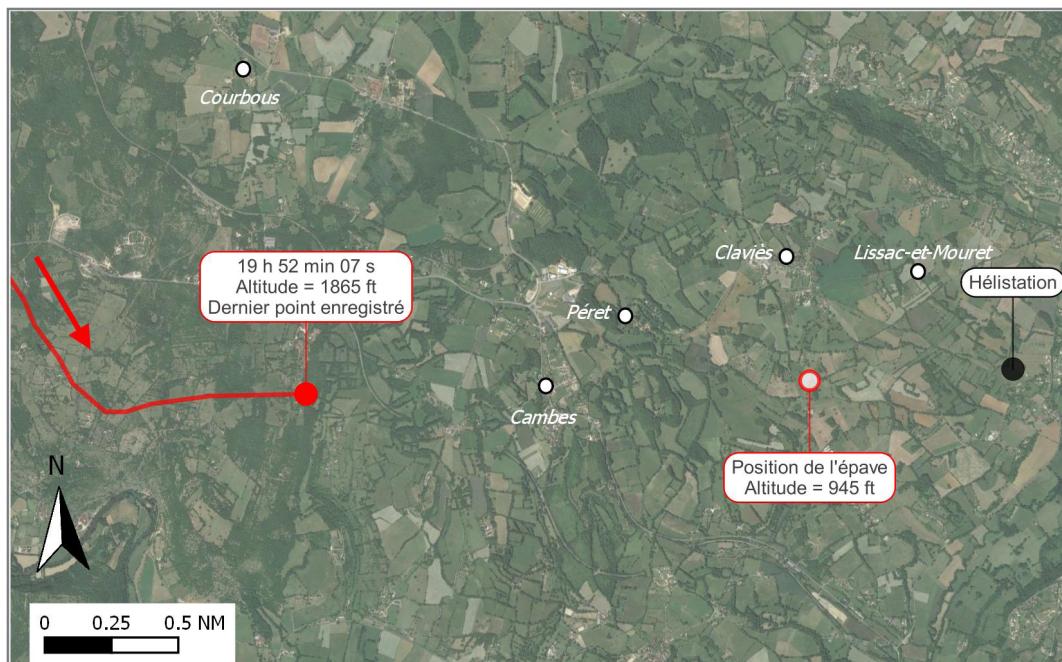
Plusieurs calculateurs et récepteurs GNSS<sup>(5)</sup> étaient présents à bord de l'hélicoptère. Seule la tablette tactile du pilote, sur laquelle était notamment installée une application de navigation GNSS sur fond de carte (AirNav Pro), a pu être exploitée et a permis la récupération d'une trajectoire partielle du vol de l'accident. La fonction « *Enregistrement des vols* » n'étant pas active, aucune donnée du vol de l'événement n'a été récupérée sur l'application. En revanche, la fonction « *Suivi de vol en direct* » était active et a permis de récupérer les données de vol transmises le jour de l'événement et enregistrées sur le serveur de la société. Ces informations ont pu corroborer l'exploitation des enregistrements radar. À 19 h 34, le dernier point de la trajectoire GNSS a été transmis sur le serveur de l'application AirNav Pro, l'hélicoptère volait alors à une altitude de 3 000 ft.

L'examen des enregistrements du radar de Auch montre que l'hélicoptère a effectué un virage à gauche en direction de sa base, à une altitude qui décroît progressivement vers 1 865 ft et avec une vitesse sol voisine de 120 kt en réduction vers 90 kt avant la fin de la détection radar à 19 h 52 min 07. Dans les trente dernières secondes enregistrées, l'altitude décroît de 2 165 ft à 1 865 ft (hauteur de survol d'environ 1 000 ft). Il s'est écoulé environ une minute de vol entre la dernière détection et la collision avec le sol (considérant une vitesse sol moyenne de 90 kt).
