Incident grave

du Bombardier CRJ700 immatriculé **F-GRZL**
et de l'Airbus A319-111 immatriculé **G-EZAZ**
survenu le 17 mars 2017
à Lyon Saint-Exupéry (69)

Quasi incursion d'un aéronef autorisé à traverser la piste lors du décollage d'un autre aéronef

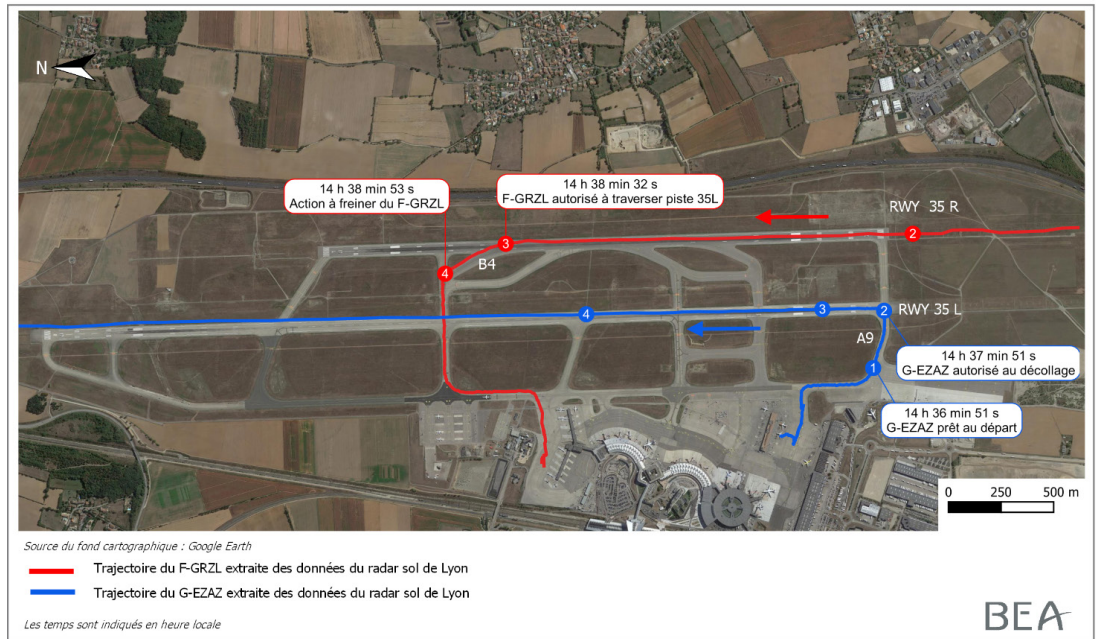
Figure 1 : Trajectoires du F-GRZL et du G-EZAZ

Une minute plus tard, le contrôleur LOC autorise l'EZY748Z au décollage en piste 35L² « *Easy 748 Zulu, cleared for take-off, 35 Left, wind 120 degrees, 2 knots* ». À cet instant, le HOP83AJ survole le seuil de la piste 35R².

Quarante-et-une secondes plus tard, le contrôleur LOC autorise le HOP83AJ à traverser la piste 35L via B4 « *Hop83 Alpha Juliet, traversez la piste 35 Gauche* »³ puis autorise le vol suivant à atterrir en piste 35R. L'EZY748Z a débuté sa course au décollage et se trouve alors environ 1 000 m avant la bretelle B4³.

Vingt secondes plus tard, l'équipage du HOP83AJ commence à freiner⁴, ayant observé le vol EZY748Z au décollage en piste 35L⁴. Presque simultanément, le contrôleur LOC ordonne au HOP83AJ de maintenir position « *Alpha Juliet, maintenez position* ». Celui-ci s'immobilise avant de franchir la marque de point d'attente avant piste « *CAT III* »⁽⁶⁾. L'EZY748Z se trouve alors environ 300 m avant la bretelle B4.

À 14 h 38 min 58, l'EZY748Z, toujours en phase de roulement au décollage, passe devant le HOP83AJ. À la suite de cet incident, le contrôleur LOC se fait relever par son assistant.

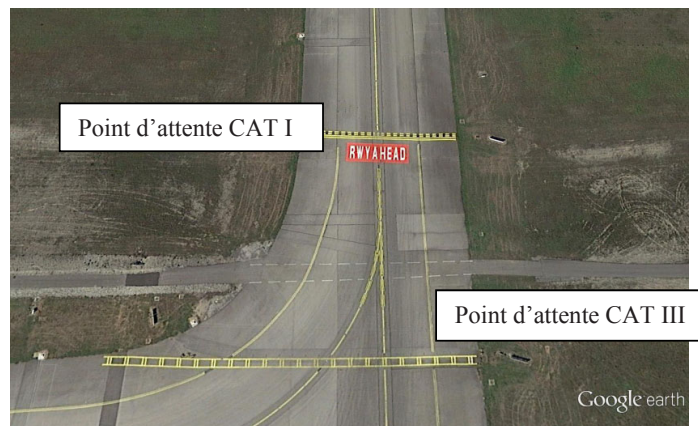
Figure 2 : Marques de point d'attente sur le taxiway B4 de Lyon Saint-Exupéry

Les voies de circulation donnant accès à la piste possèdent deux marques de point d'attente avant piste. Le point d'attente CAT I se situe 90 m avant l'axe de piste. Il est matérialisé par deux lignes continues et deux lignes pointillées jaunes peintes au sol. Hors conditions LVP⁽¹⁰⁾, un aéronef ou un véhicule se situant avant ce point d'attente est hors des servitudes de la piste. Le point d'attente CAT III se situe à 150 m de l'axe de piste. Il est matérialisé par une marque en forme d'« *échelle* » peinte au sol. En conditions LVP, le franchissement de ce point d'attente marque l'entrée sur la piste.

L'équipage de HOP83AJ a aperçu l'EZY748Z au décollage lors de son contrôle visuel avant de traverser. Le fait que l'équipage de HOP83AJ soit basé à Lyon et sensibilisé au risque d'incursion sur piste lors de leur traversée a probablement contribué à leur surveillance active de la piste avant de la traverser. Simultanément, le contrôleur a détecté le conflit grâce à un nouveau balayage visuel extérieur. Ce qui a permis d'éviter l'incursion de piste. L'avion HOP83AJ s'est arrêté avant le point d'attente CAT III, soit 60 m avant le point d'attente CAT I marquant l'entrée sur la piste hors conditions LVP.

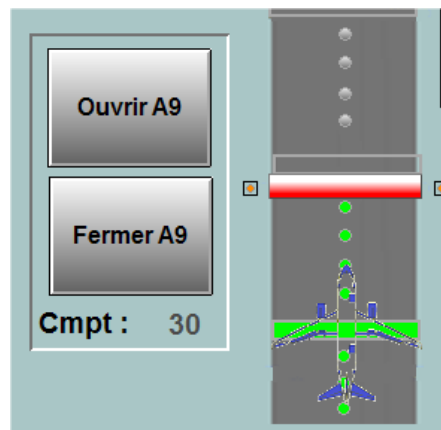
Figure 3 : Détail de la commande de barre d'arrêt sur la position de contrôle

Les contrôleurs interviewés ont précisé que l'obligation d'avoir une action manuelle pour chaque mouvement d'avion et l'impossibilité d'utiliser la totalité des voies de circulation font que ce système de barres d'arrêt est peu adapté au trafic plus important existant hors LVP.

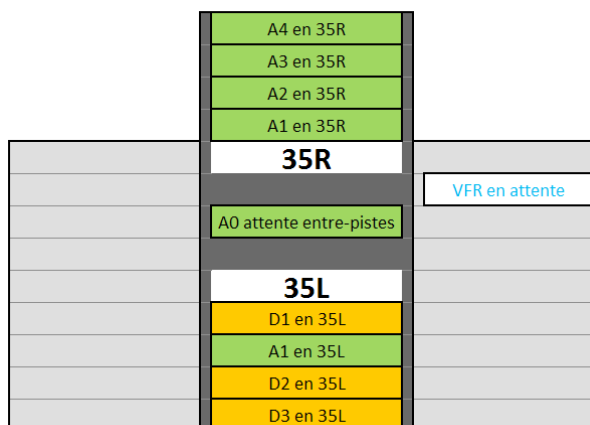
Figure 4 : Tableau de strips (extrait manuel d'exploitation de Lyon Saint-Exupéry)

Un avion qui vient de dégager la piste 35R et qui n'a pas encore été autorisé à traverser la piste 35L aura son strip positionné comme celui représenté par « A0 » sur la figure précédente.

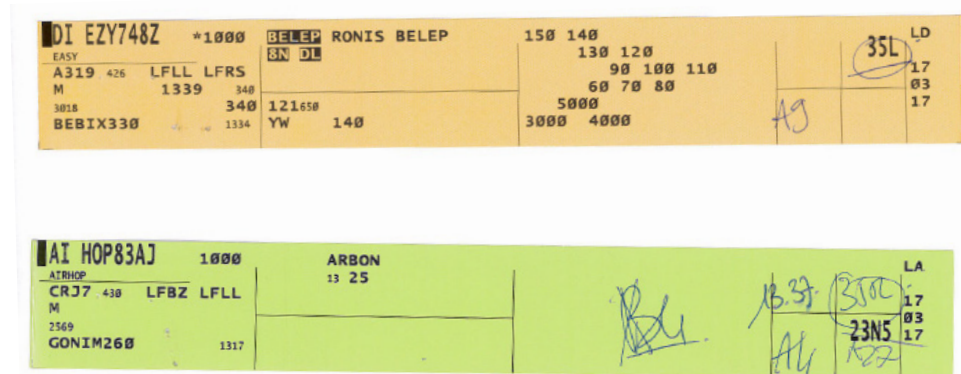
Figure 5 : Strips du HOP83AJ et du EZY748Z

Lors de l'événement, les conditions météorologiques étaient bonnes, et le contrôleur a indiqué qu'il n'utilisait pas l'image du radar sol. Lorsqu'il a donné l'autorisation de traversée au HOP83AJ, il a positionné le strip de celui-ci sur le strip du EZY748Z, lui-même positionné sur l'emplacement représentant la piste 35L. Ce positionnement a été effectué de manière « mécanique » et la superposition des deux strips n'a pas permis au contrôleur de détecter l'autorisation conflictuelle.

Le contrôleur a autorisé le vol EZY748Z à décoller de la piste 35L et a ensuite donné une autorisation de traversée au vol HOP83AJ sans détecter le conflit. Lors de son balayage visuel extérieur, probablement partiel, il n'a pas vu l'avion au décollage et n'a pas été alerté lors de la superposition des strips sur l'emplacement dédié à la piste.

- **La DSNA mette en place des outils et méthodes de travail adaptés qui permettent en particulier de renforcer la matérialisation de l'occupation de piste, de manière à prévenir la fourniture de clairances conflictuelles lors des traversées de piste.**
[Recommandation FRAN-2020-003]
- **La DSNA en collaboration avec le gestionnaire de l'Aérodrome Lyon Saint-Exupéry mette en place de façon adaptée des systèmes d'alerte et des outils de protection de piste de manière à augmenter les possibilités de détection de conflits lors des traversées de piste y compris hors conditions LVP.**
[Recommandation FRAN-2020-004]
