Accident de l'Issoire Aviation APM 20 « Lionceau » immatriculé F-HHOT survenu le 20 mai 2017 à Chavenay-Villepreux (78)

Approche non stabilisée, interruption de l'atterrissement, sortie latérale de piste, collision avec un obstacle, en instruction

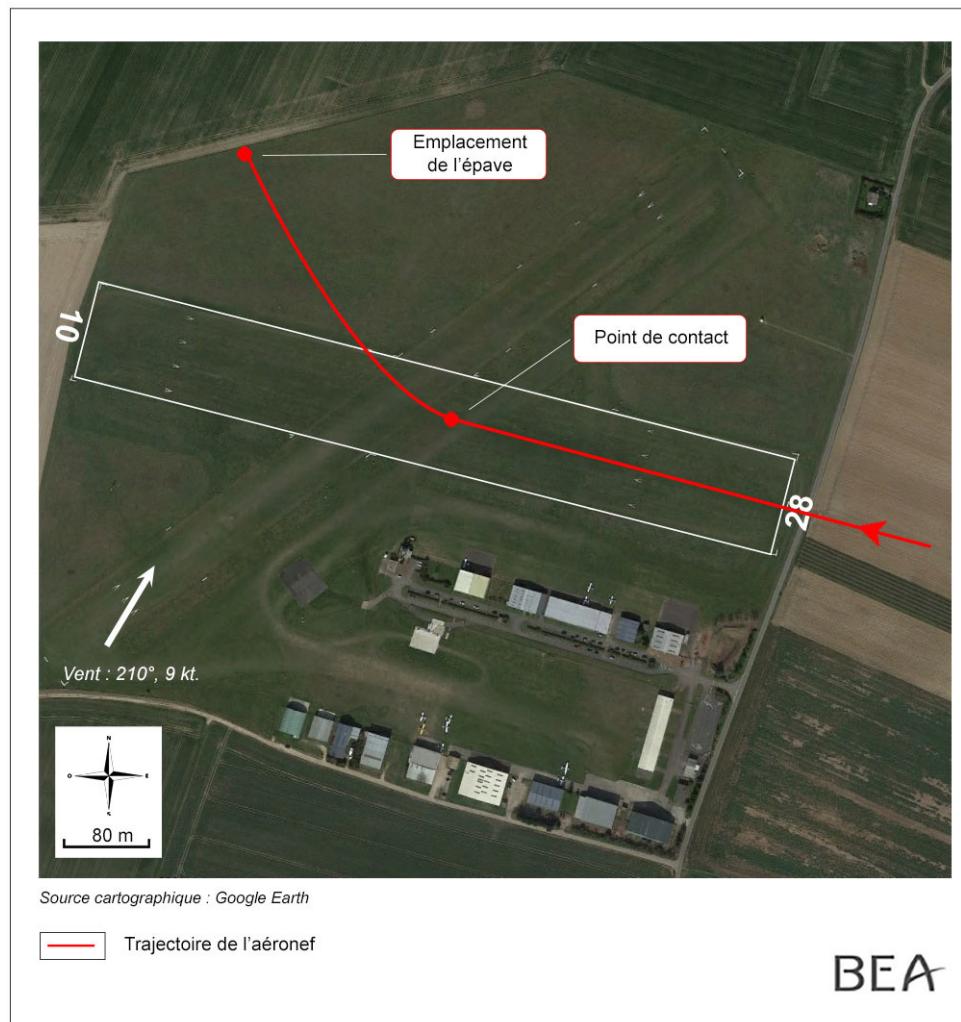
Figure 1 : schéma récapitulatif

L'aéronef parcourt environ 300 m dans une zone de hautes herbes, percute la barrière métallique délimitant l'emprise de l'aérodrome, bascule puis s'immobilise sur le dos dans le champ adjacent.

L'épave était située à 250 m environ au nord de la piste 10/28 (Fig. 1).
