Accident de l'hélicoptère Airbus Helicopters EC135 T1 immatriculé F-GOPG survenu le 13 février 2018 à Sainte-Foy-Tarentaise (73), 2 400 m

Heurt d'un câble lors du décollage depuis une piste de ski au cours d'une opération de secours en montagne, atterrissage d'urgence

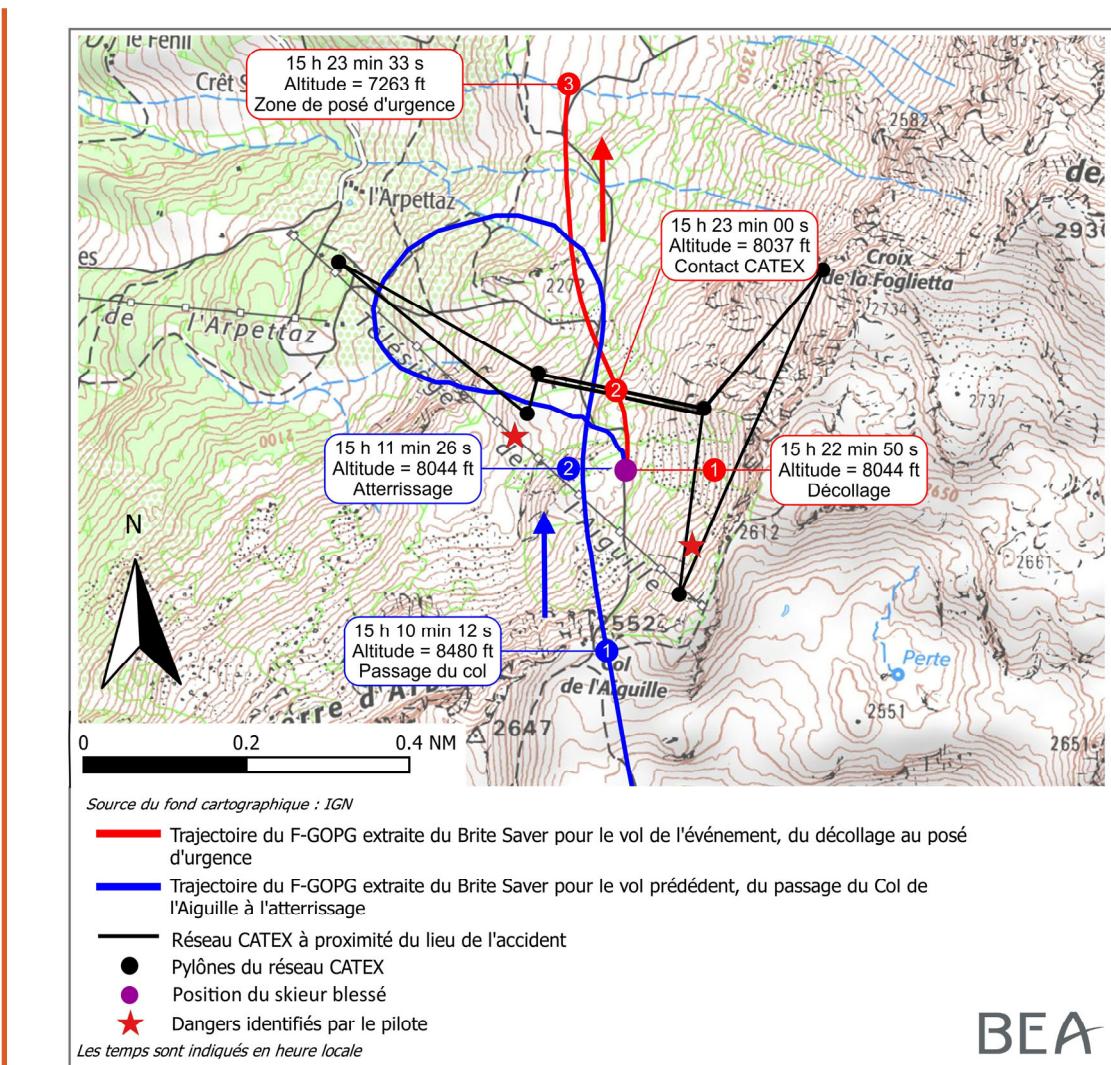
Figure 1 : trajectoires suivies à l'arrivée et au départ

Le pilote les identifie ★ puis il passe à la verticale de la zone d'atterrissement ② et débute son approche. Il atterrit sur la piste de ski à proximité des pisteurs et du skieur blessé vers 15 h 16.

Le médecin urgentiste informe le pilote de la décision d'évacuer le skieur blessé par hélicoptère vers l'hôpital de Bourg-Saint-Maurice. Le pilote effectue la procédure de mise en route à 15 h 20. Il s'assure que tous les passagers sont attachés⁽⁵⁾ puis il se met en stationnaire ① au-dessus de la piste de ski à quelques mètres de hauteur. Il décolle en suivant la piste en direction de la vallée. Quelques secondes plus tard, pendant la prise de vitesse en palier, l'hélicoptère heurte le câble d'un Catex ②. De très fortes vibrations apparaissent, le pilote garde le contrôle de l'hélicoptère et atterrit en urgence dans la neige à proximité d'une piste de ski en contrebas ③.

Le site de l'accident est situé sur le domaine skiable de la station de Sainte-Foy-Tarentaise. L'hélicoptère a heurté le câble d'un réseau de Catex à un endroit où celui-ci est double (brin montant et brin descendant) et supporté par les mêmes pylônes (voir Figure 1). Un des brins du câble est passé sous le disque rotor et s'est rompu lors du contact avec le mât rotor. Le deuxième brin du câble a frotté sur l'extrados des pales de l'hélicoptère puis est venu découper le haut de la dérive. Le câble croise perpendiculairement la piste de ski et il n'est pas visible depuis le site de décollage de l'hélicoptère en raison du relief. Les pylônes de soutènement sont situés en aval pour l'un et masqué par le relief et sous la ligne de crête pour l'autre. Le câble Catex est un câble métallique de sept millimètres de diamètre et il est difficilement détectable. Les pylônes de couleur grise ne comportent aucun marquage particulier permettant d'augmenter la détection visuelle par un pilote.
