Accident de l'ULM autogire Magni M18 Spartan
identifié **44ASG**
survenu le 29 mars 2018
à Mende Brenoux (48)

**Arrêt du moteur en montée initiale,
collision avec la végétation**

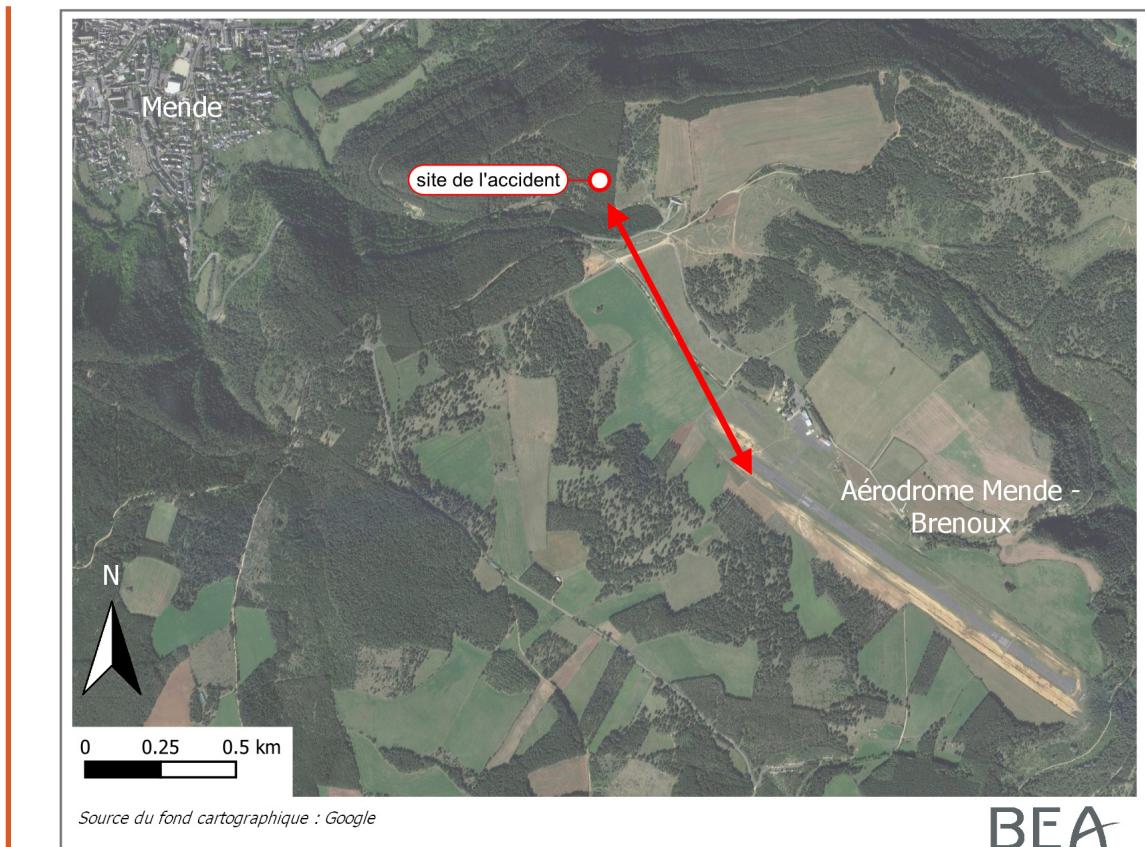
Le site de l'accident se situe dans une forêt au nord-ouest de l'aérodrome à environ un kilomètre de l'extrémité de la piste 30 (Fig.1).

Figure 1 : vue générale du site de l'accident

Les dégâts observés sur la végétation indiquent que l'autogire est entré en collision avec la cime des arbres, d'une hauteur d'environ cinq mètres, avec peu de vitesse horizontale. Il a traversé la canopée selon une trajectoire quasiment verticale.

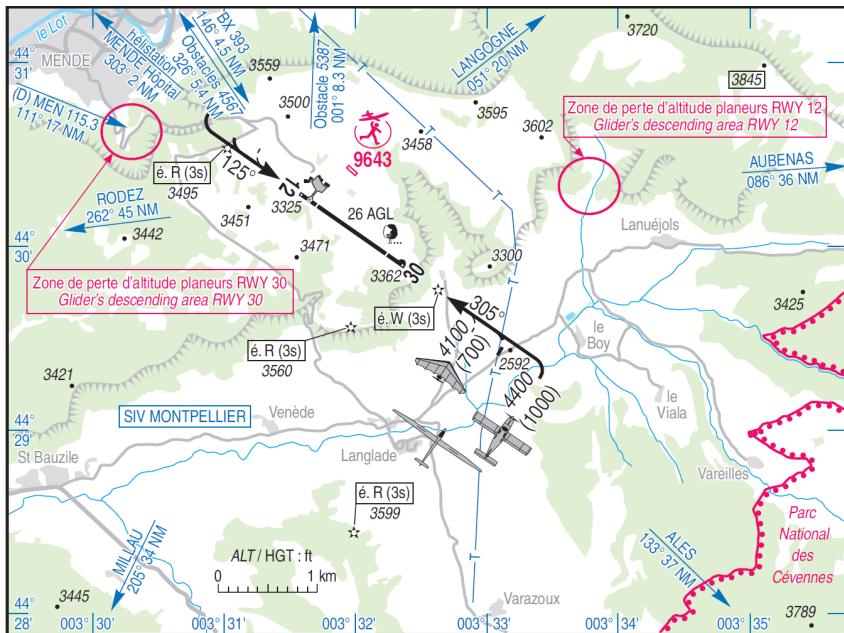
Figure 2 : position de l'épave sur la carte VAC de l'aérodrome de Mende Brenoux
