**Accident du YAKOVLEV - YAK18-A
immatriculé F-AZYK
survenu le 8 avril 2018
à Lens Bénifontaine (62)**

Heure	Vers 17 h 00 ⁽¹⁾
Exploitant	Privé
Nature du vol	Navigation
Personnes à bord	Pilote et un passager
Conséquences et dommages	Pilote et passager décédés, avion détruit

Tonneau barriqué à basse hauteur en marge d'un rassemblement aérien, collision avec le sol, proche du public

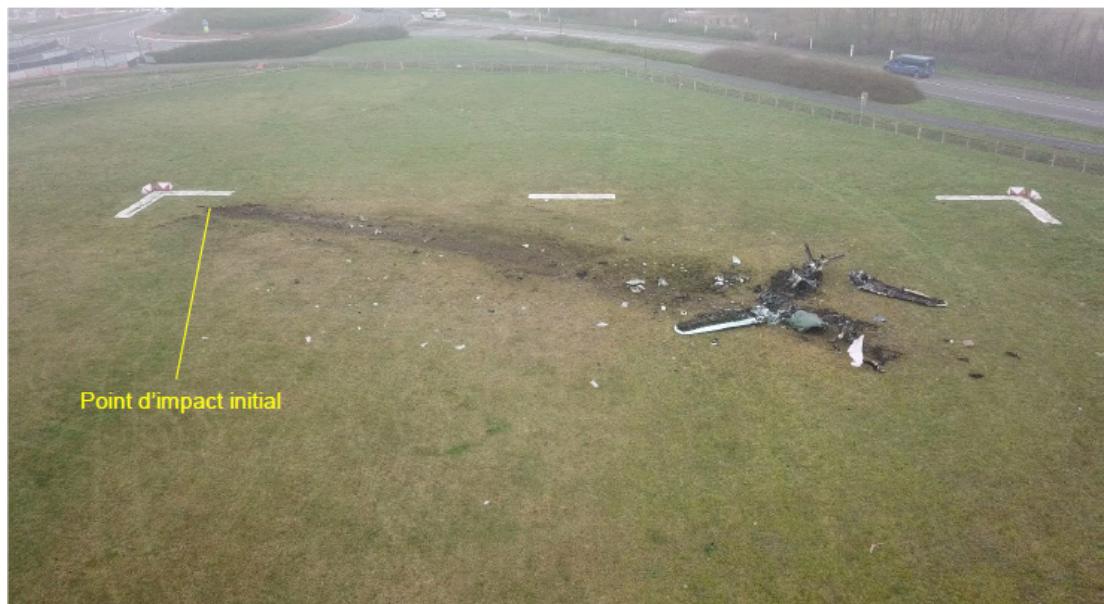
Figure 1 : vue aérienne du site de l'accident - photo drone SR GTA

L'examen du site et de l'épave montre que l'avion est entré en collision avec le sol avec une assiette à piquer et une énergie importante. Au moment de l'impact, l'avion était intègre et le moteur délivrait de la puissance.

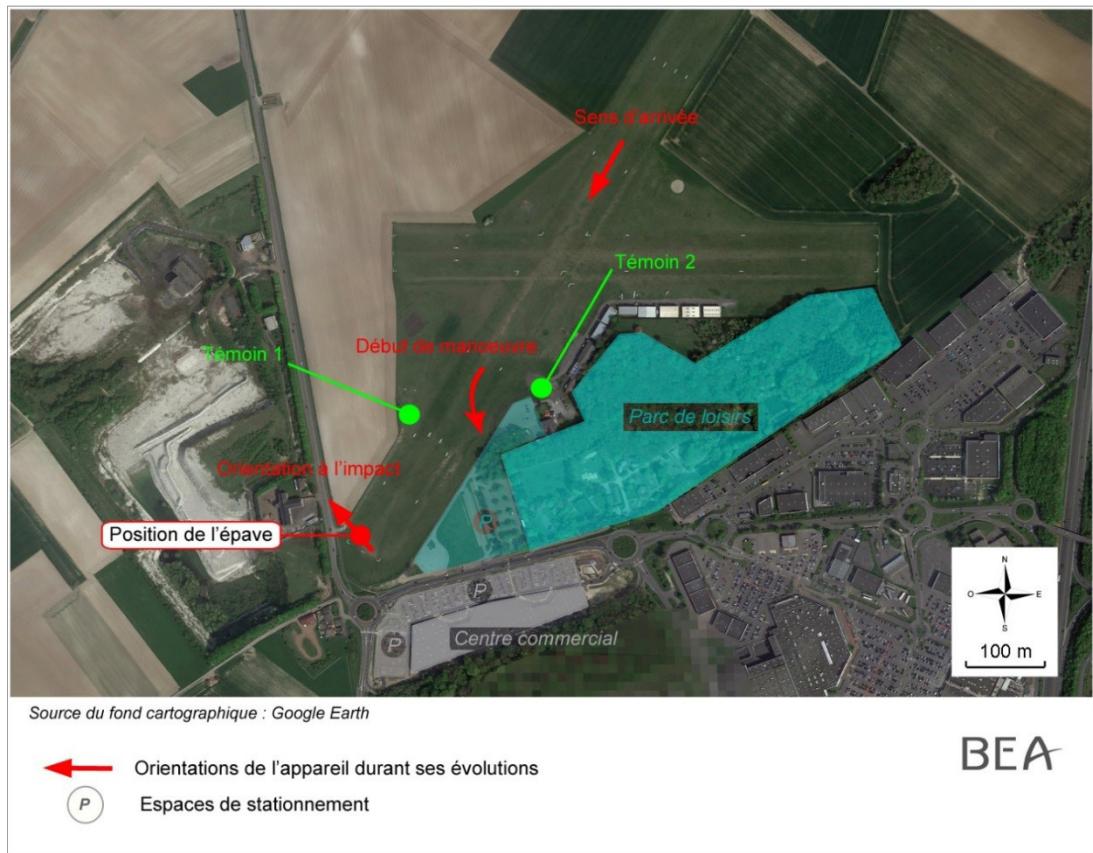
- le Yak18 évoluait à une vitesse supérieure à 110 kt avant d'entamer ses évolutions ;
- le Yak18, après un passage bas, a entamé un demi-tonneau par la gauche, probablement contrôlé, suivi d'une demi boucle ;
- la trajectoire finale de l'aéronef se trouvait à la verticale ou proche de la verticale des parkings du parc de loisirs et du centre commercial situé au sud du seuil de la piste 03.

Figure 2 : vue d'ensemble de l'aérodrome et des évolutions de l'appareil
